# RÉSULTATS BOËDE 2025

Résultats des suivis participatifs OCLM à Boëde en 2025

# Site de Boëde

## **MISSION N°1 – FALAISE N°1**

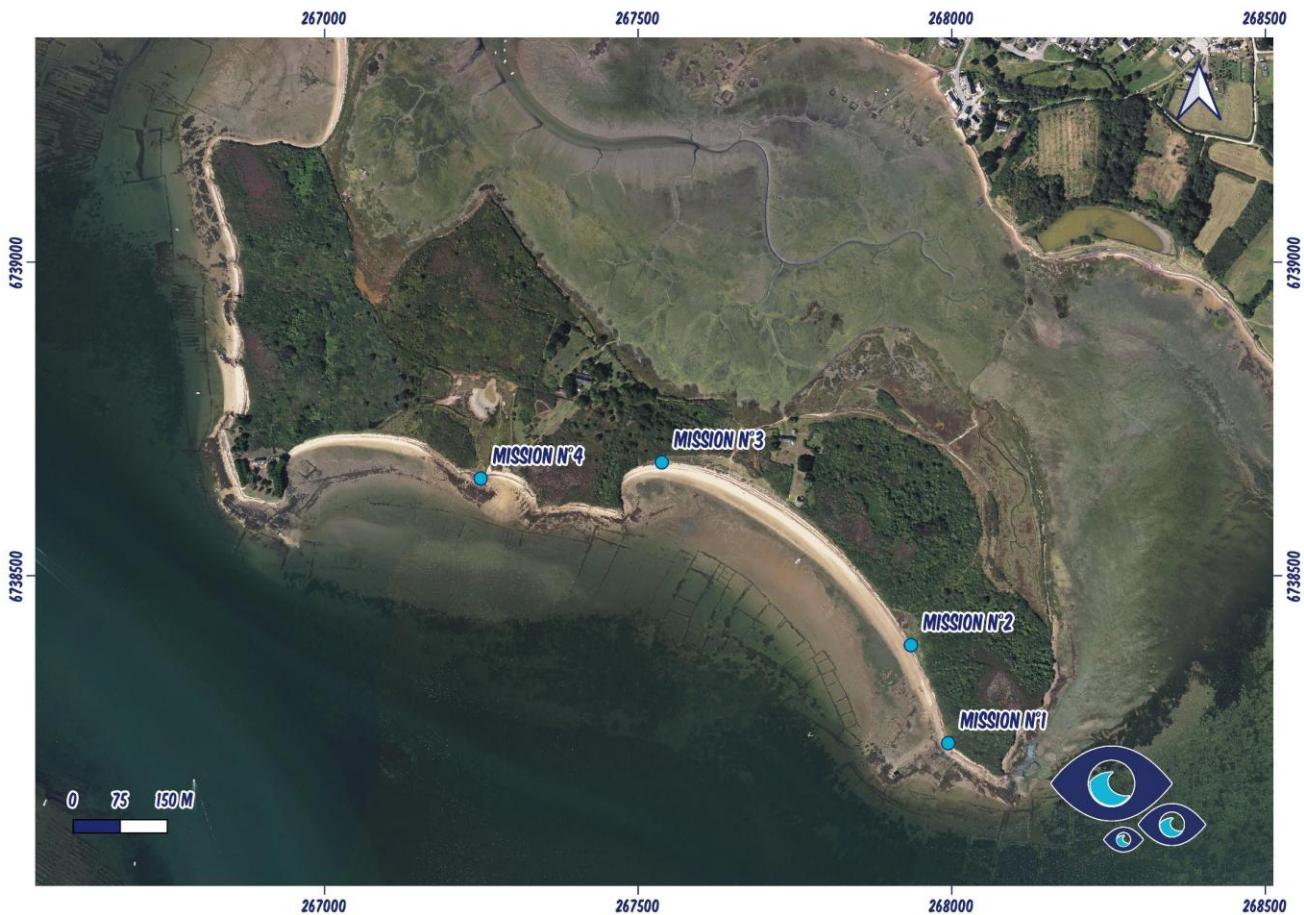
**Localisation :** Séné

**Description du site :** île de 48 ha – classée ENS

**Problématique :** érosion

**Début du suivi :** janvier 2018

**Objectif du suivi :** connaître la vitesse de cul des falaises

**Types de mesures :** mesure de l'érosion des falaises et du recul de la végétation

**Nombre de points de mesures :** 4

**Nombre de photos à prendre :** 12

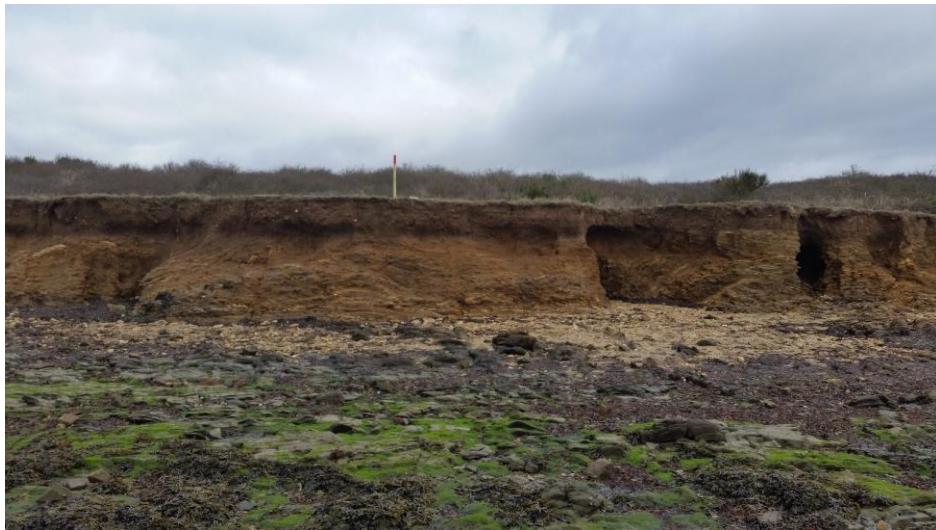
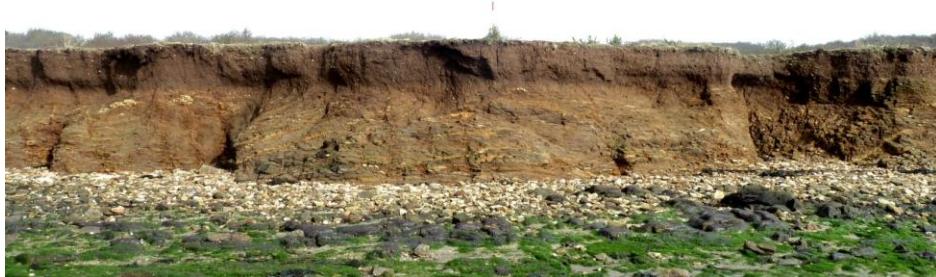
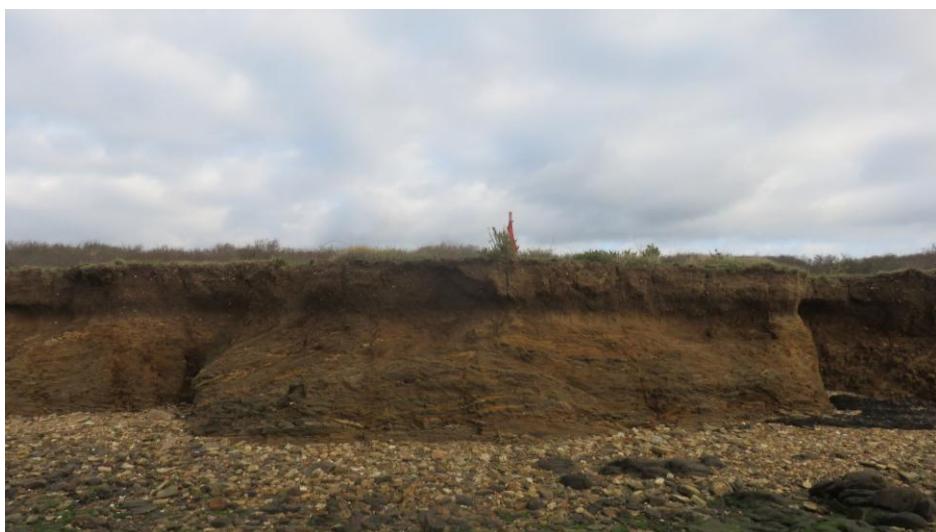
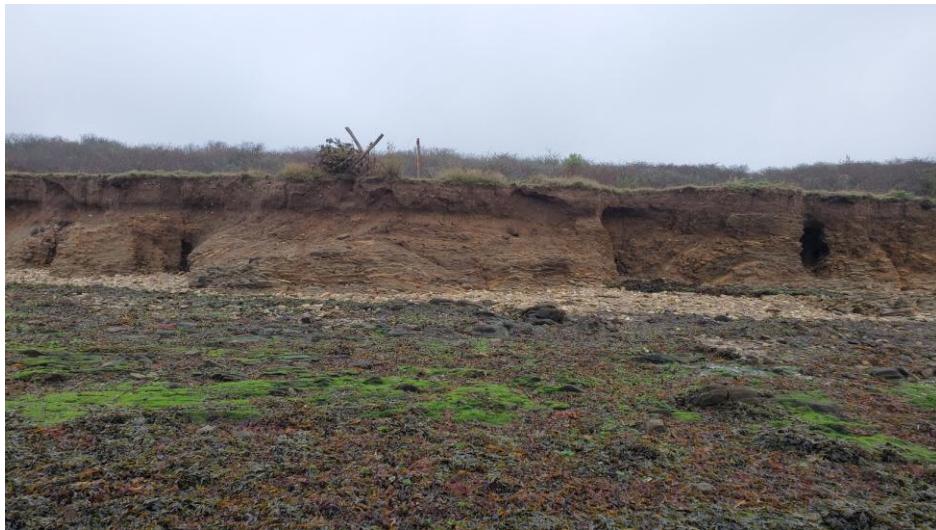
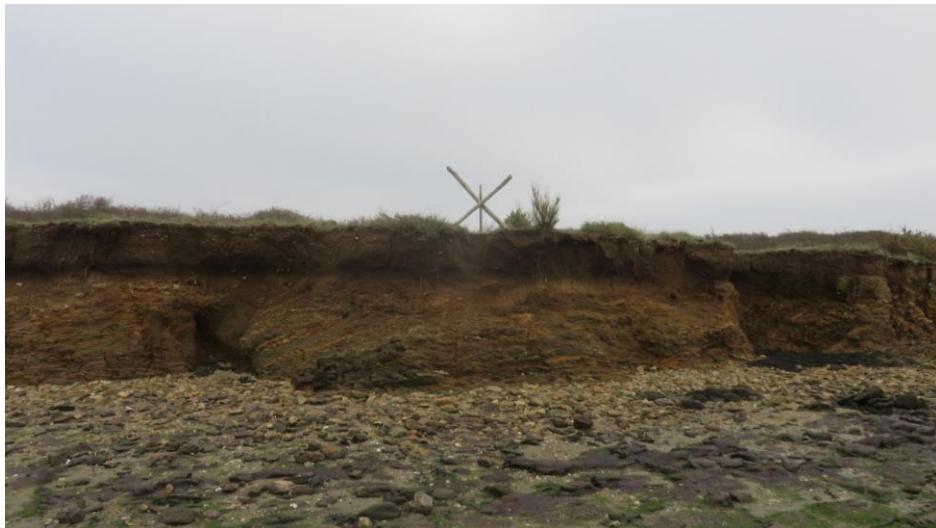
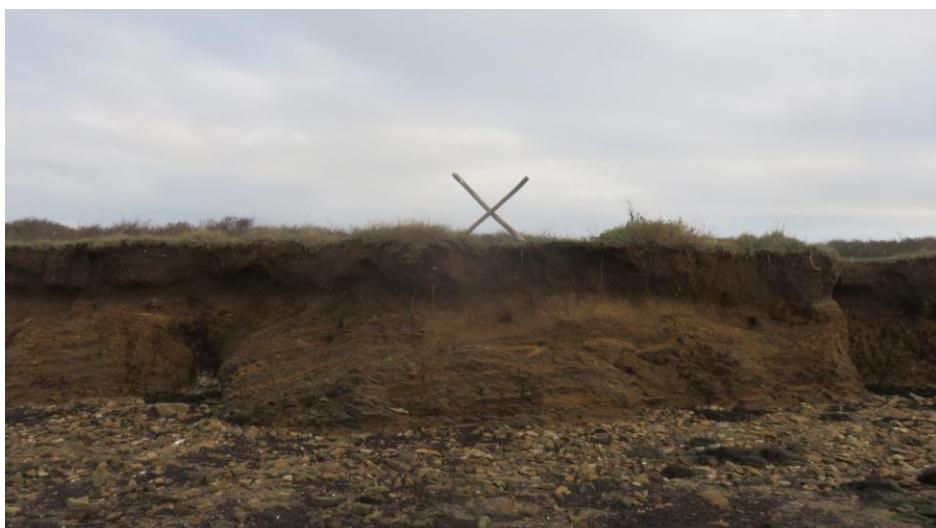
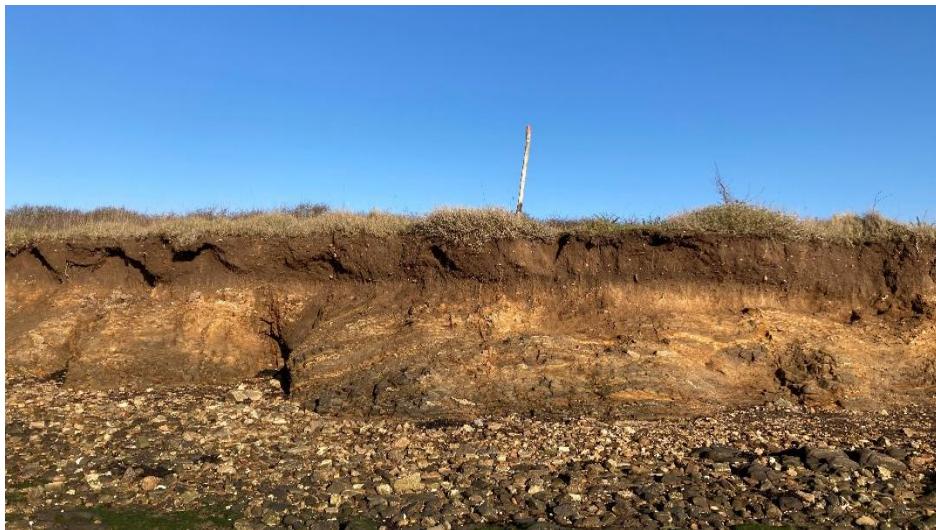
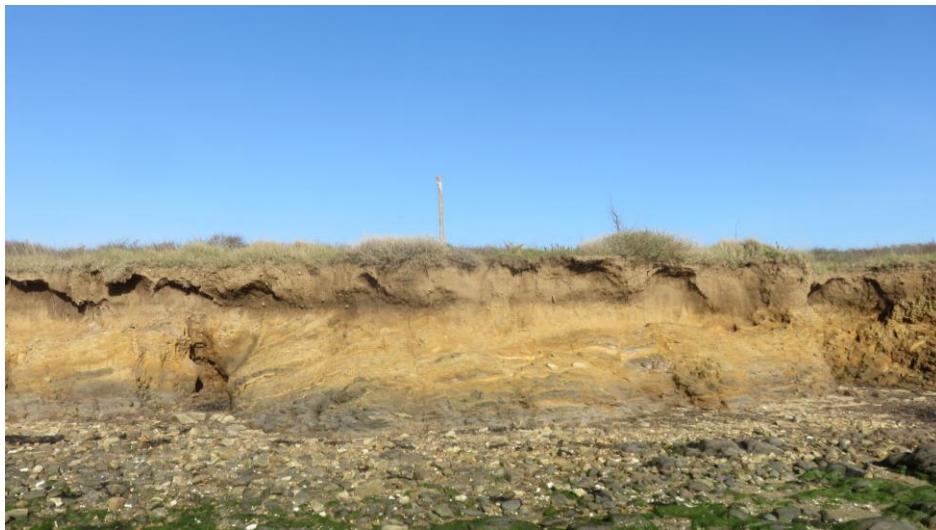
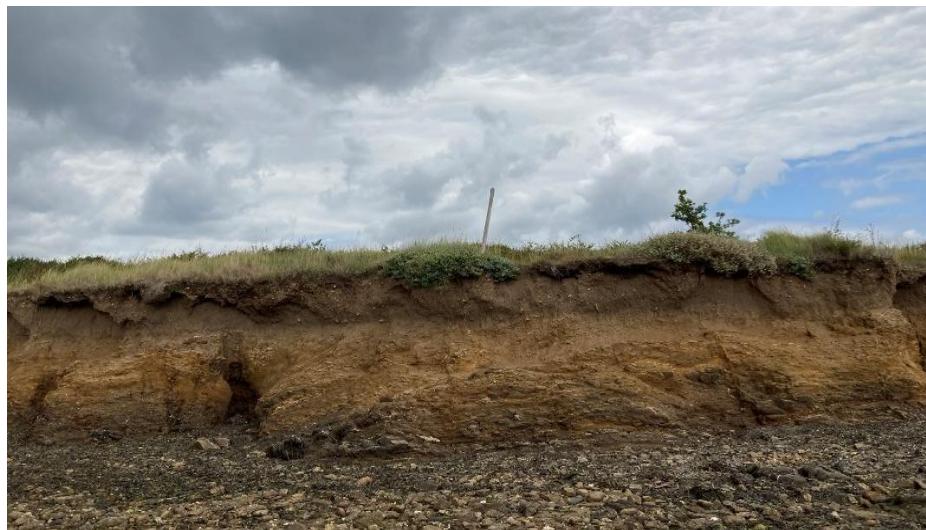
En 2025, peu de transformations majeures sont visibles. Sur la partie ouest, toutefois, de nombreuses encoches se développent sous le couvert végétal, annonçant probablement de petits effondrements au cours des prochains mois. Le chemin sauvage initié en 2021 semble désormais totalement comblé, ce qui limite la fragilisation du haut de falaise observée les années précédentes.

Les dernières séries d'images ne montrent pas de réouverture de cet accès improvisé. Néanmoins, il demeure difficile d'observer visuellement un recul net et quantifiable de la falaise, rendant plus complexe l'identification de tendances claires, contrairement à d'autres points de mesure du site de Boëde, où les évolutions sont plus marquées.

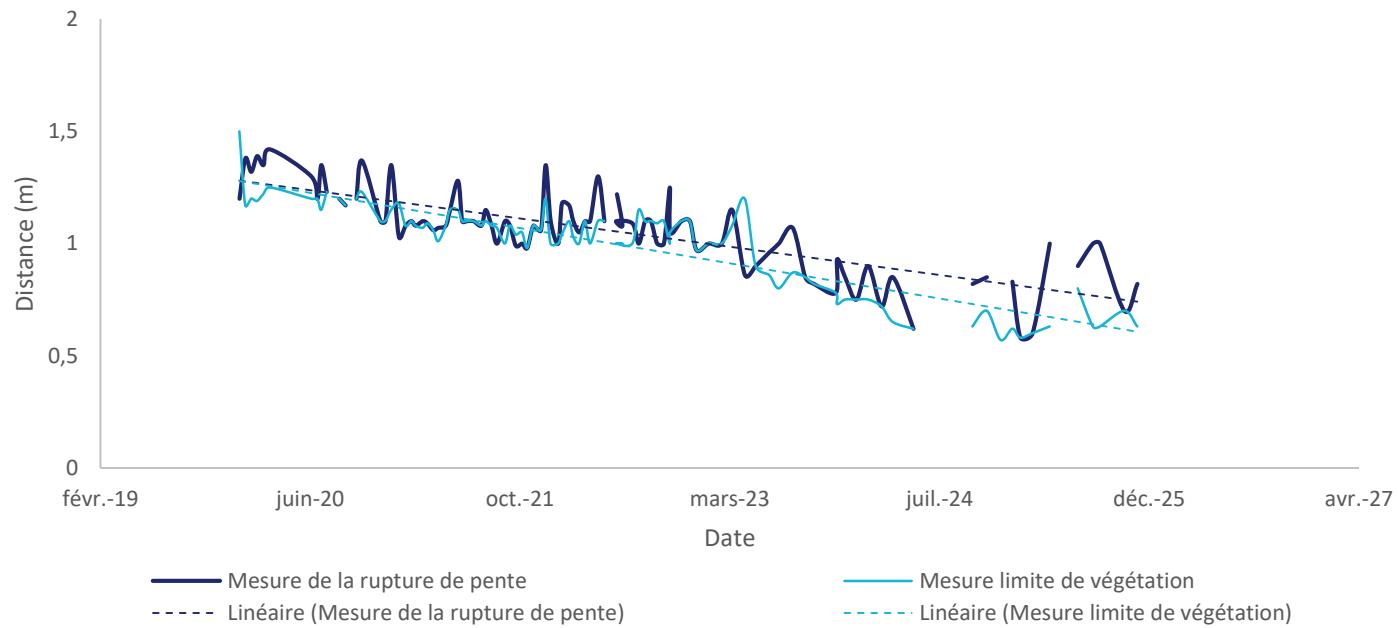
### MESURE DU RECOL DE LA FALAISE N°2

Depuis 2020, la falaise n°2 de l'île de Boëde fait l'objet d'un suivi régulier par les bénévoles. Les mesures indiquent une tendance générale au recul, à la fois pour la rupture de pente et pour la limite de végétation. Malgré cette tendance nette, les données montrent de fortes oscillations, liées soit aux méthodes de mesure (changements d'opérateurs, repères à réévaluer), soit à des phénomènes naturels ponctuels.

Les épisodes climatiques récents ont contribué à accélérer l'érosion : les tempêtes de 2023 (Céline, Ciaran et Domingo) ont entraîné de fortes submersions, et les coups de vent persistants de 2024 ont continué d'impacter la falaise.

En 2025, les mesures montrent un recul moins marqué. Toutefois, les observations de terrain confirment que l'érosion se poursuit : présence de laisses de mer en haut de falaise en février — signe de submersion et de lessivage — et disparition progressive de petites pierres dans le front de falaise entre les différentes séries photographiques.

Afin d'améliorer l'interprétation des évolutions observées, une réévaluation des repères et du protocole de mesure est envisagée. Ce suivi à long terme reste essentiel pour comprendre la dynamique des falaises meubles et anticiper les effets du changement climatique sur le littoral morbihannais.

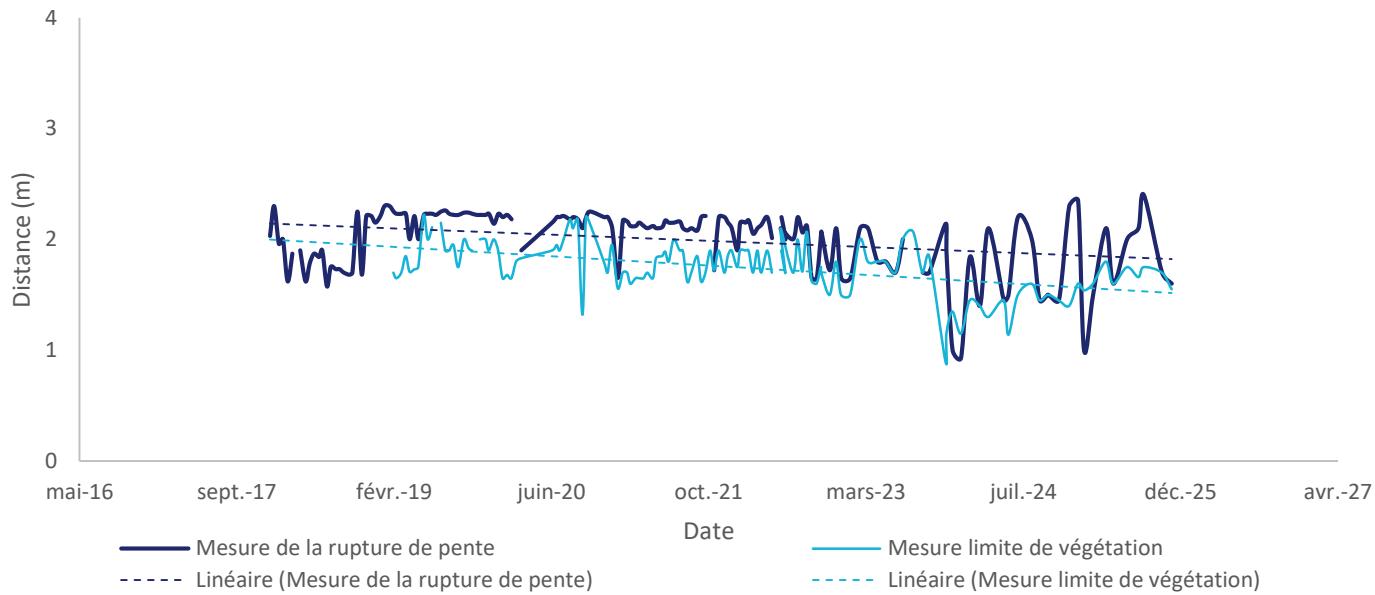
### MESURE DU RECOL DE LA MICRO-FALAISE N°1

Sur le plan des mesures, de fortes oscillations sont relevées dans les données de rupture de pente comme dans celles de la limite de végétation. Cette variabilité peut refléter des phénomènes naturels ponctuels, mais aussi des imprécisions liées au protocole ou aux repères utilisés. Une réévaluation de ces derniers sera donc engagée afin d'améliorer la fiabilité des mesures.

En 2025, le recul de la rupture de pente apparaît limité, alors que la limite de végétation progresse. Cette évolution traduit l'effet des laisses de mer, qui ont favorisé une végétalisation accrue du haut de plage. L'ensemble souligne une nouvelle fois l'importance d'un suivi continu pour comprendre les interactions entre hydrodynamisme, dépôts organiques et stabilité des micro-falaises.

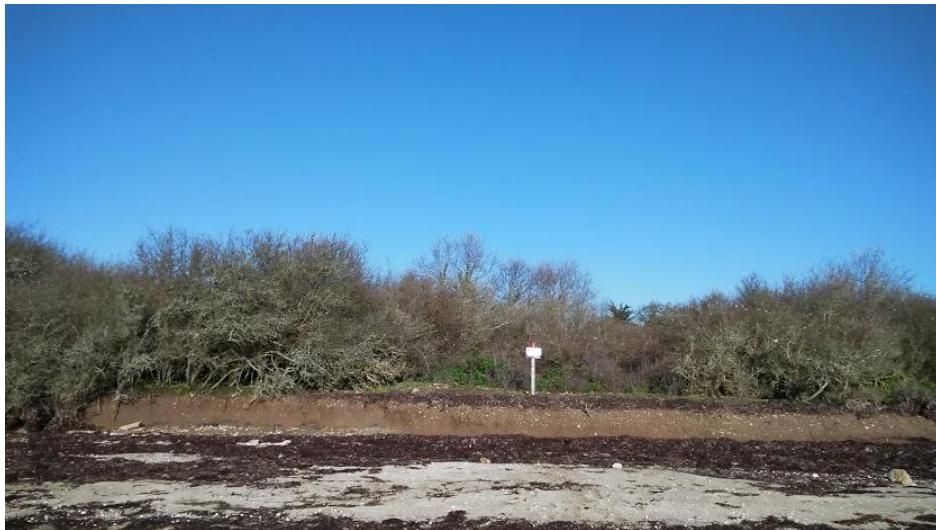
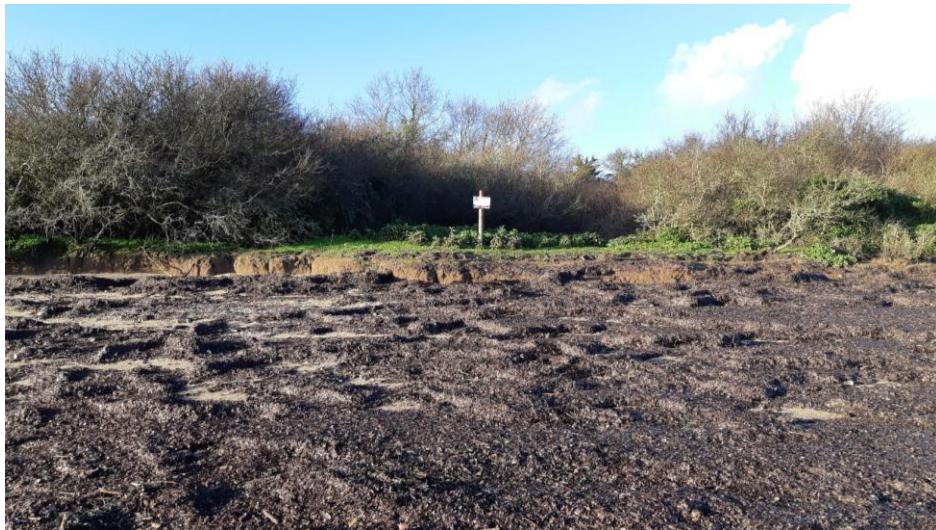
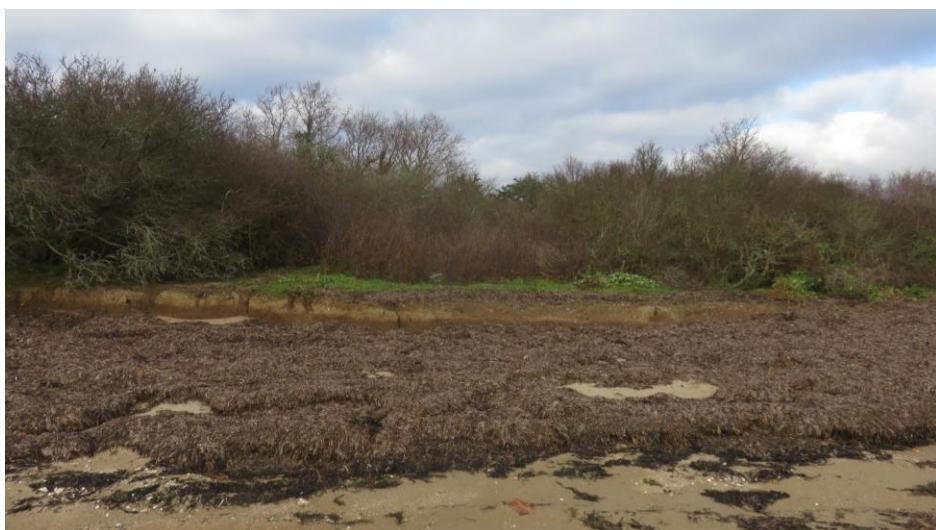
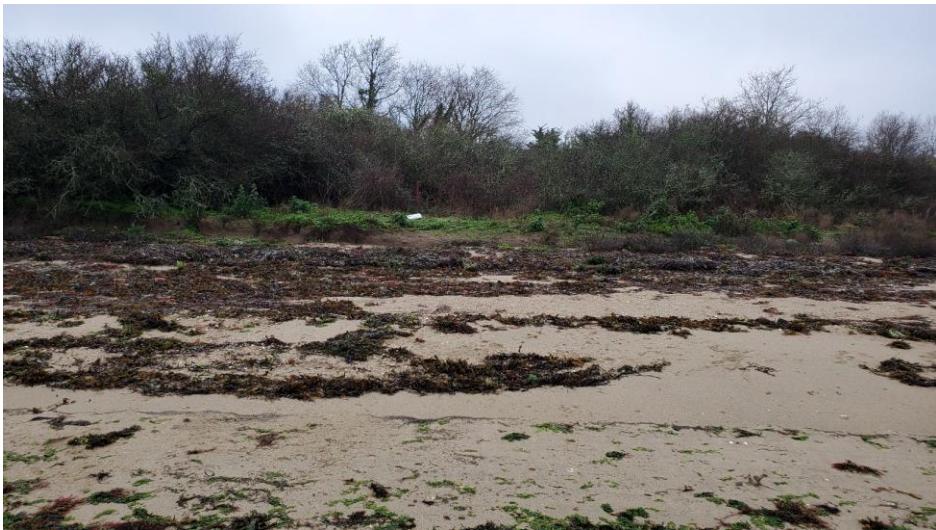
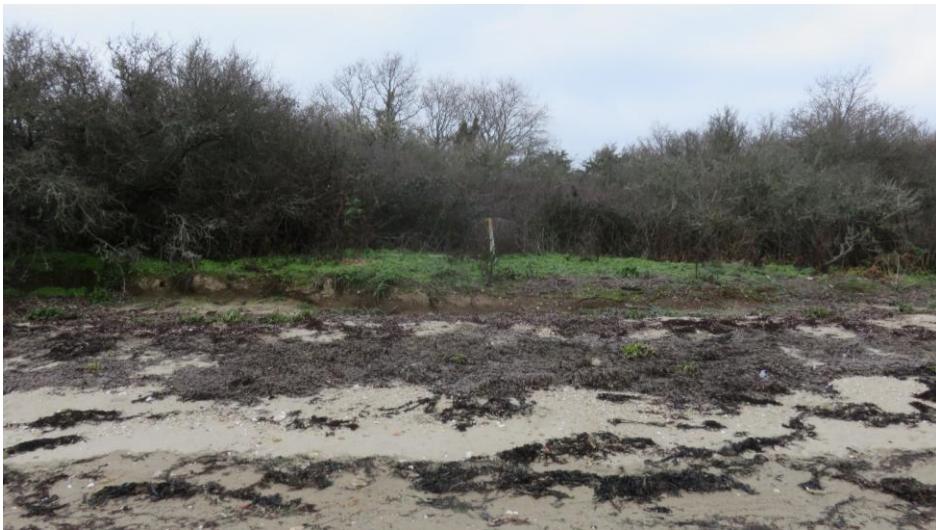
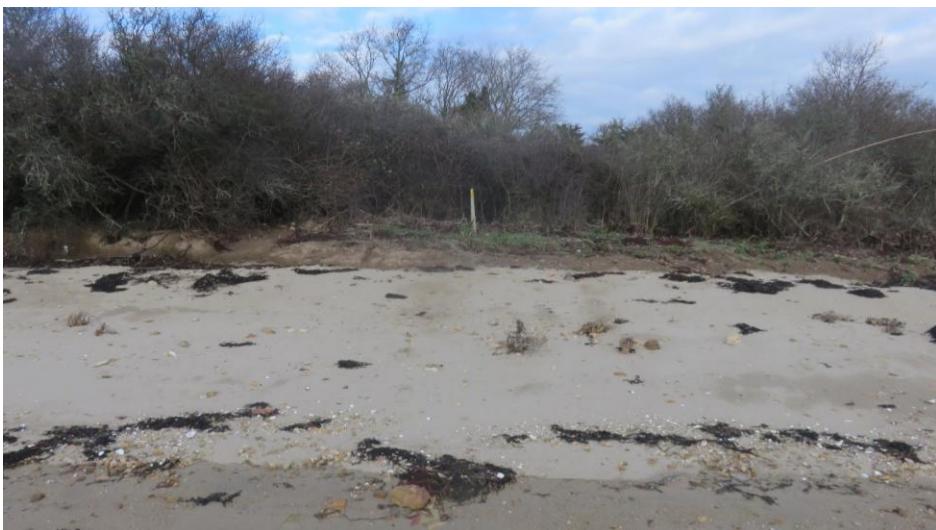
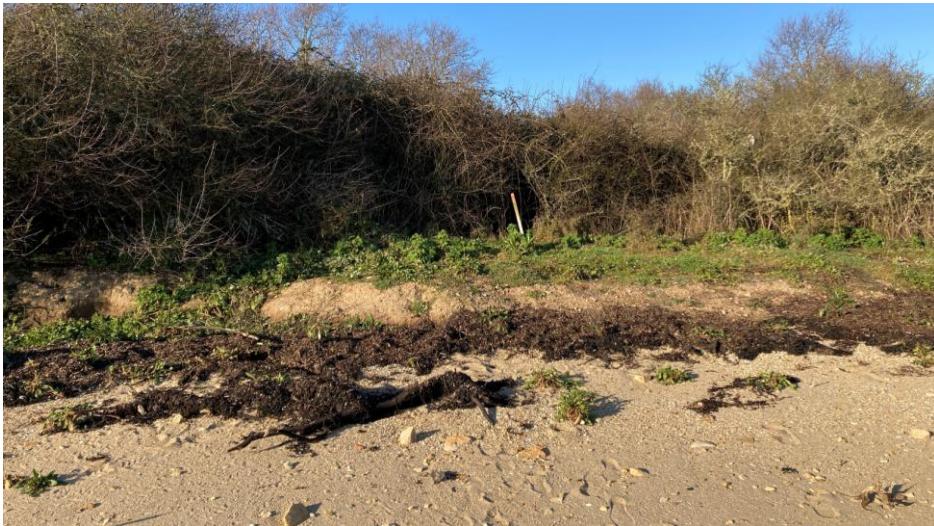
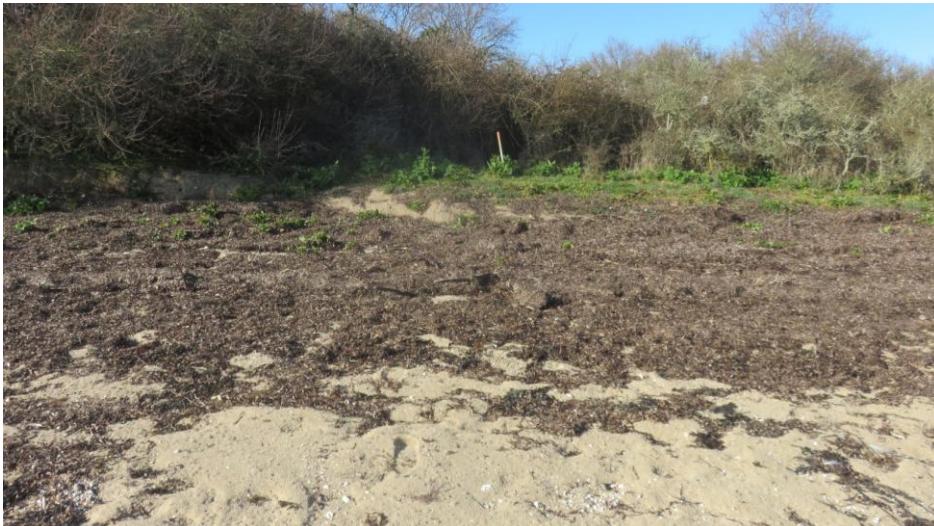
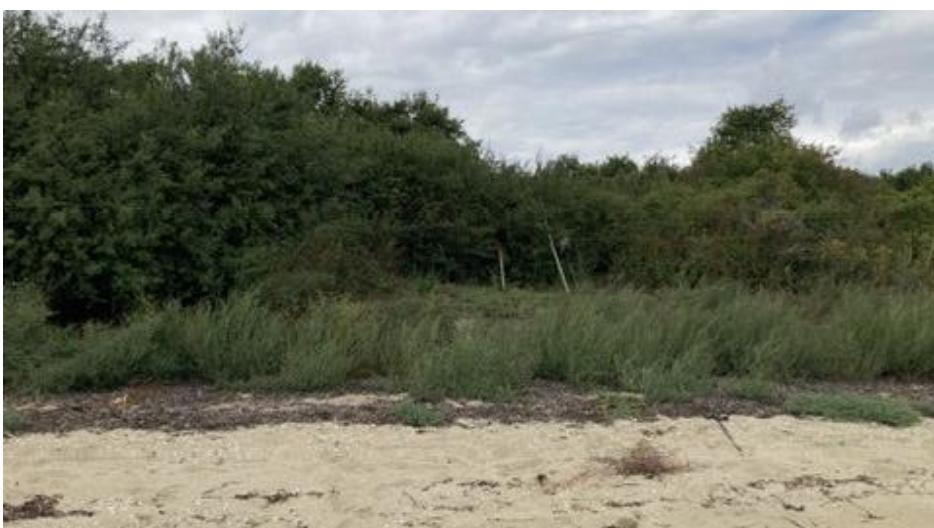
La micro-falaise n°1, située à une altitude plus basse que la falaise n°2, montre une évolution fortement influencée par les conditions marines. Sa faible hauteur la rend particulièrement vulnérable aux échouages réguliers d'algues — notamment des zostères — qui franchissent fréquemment la crête lors des marées et des tempêtes. Ces dépôts, parfois massifs, témoignent d'un lessivage important de la micro-falaise et jouent également un rôle dans la dynamique végétale du secteur.

L'année 2025 illustre bien ces phénomènes : d'imposantes laisses de mer ont recouvert le haut de la micro-falaise, favorisant l'installation d'un couvert végétal dense au pied de celle-ci. Les observations de novembre confirment une nouvelle accumulation importante d'algues échouées.

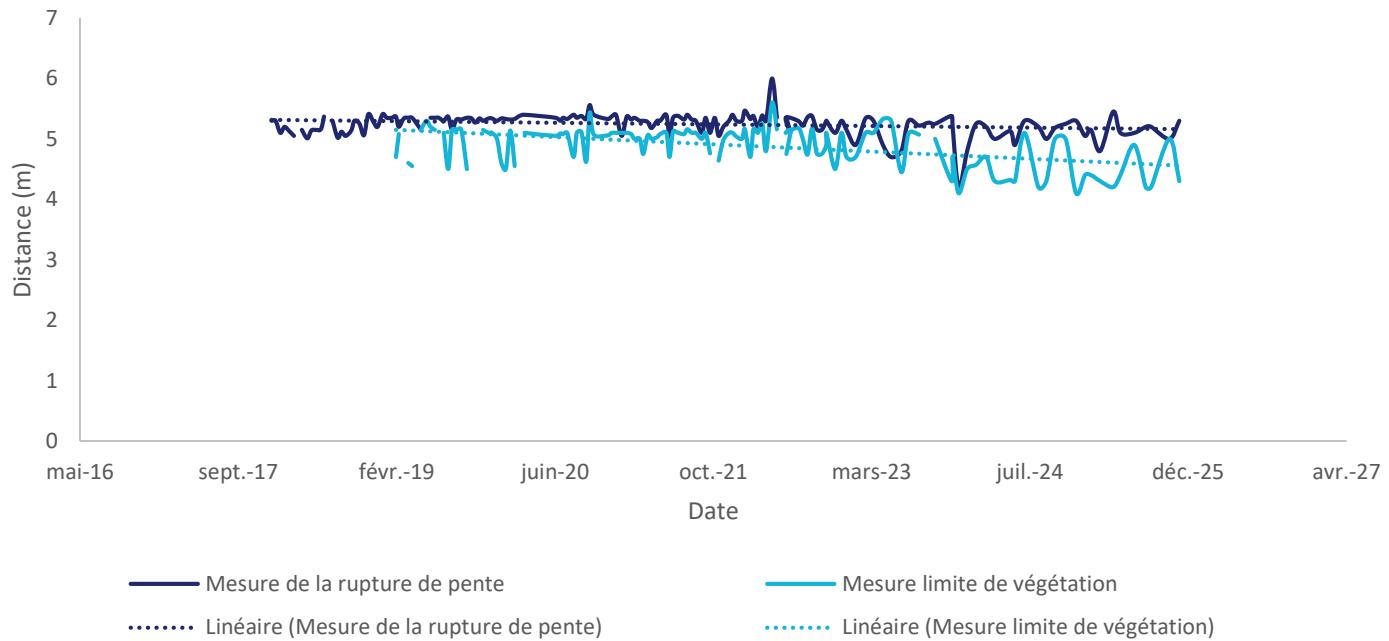
### MESURE DU RECOL DE LA MICRO-FALAISE N°2

La micro-falaise n°2 montre une évolution globalement stable depuis le début du suivi : la rupture de pente varie peu et les fluctuations restent limitées, signe d'une moindre exposition aux tempêtes par rapport aux autres secteurs de l'île. La limite de végétation est en revanche plus mobile, réagissant rapidement aux dépôts d'algues, aux remaniements de sable ou à de petites phases d'érosion.

La fin 2023 et le début 2024 marquent une période plus perturbée, probablement liée aux tempêtes Céline, Ciara et Domingo, qui semblent avoir provoqué un lessivage de la micro-falaise et un recul simultané des deux courbes.

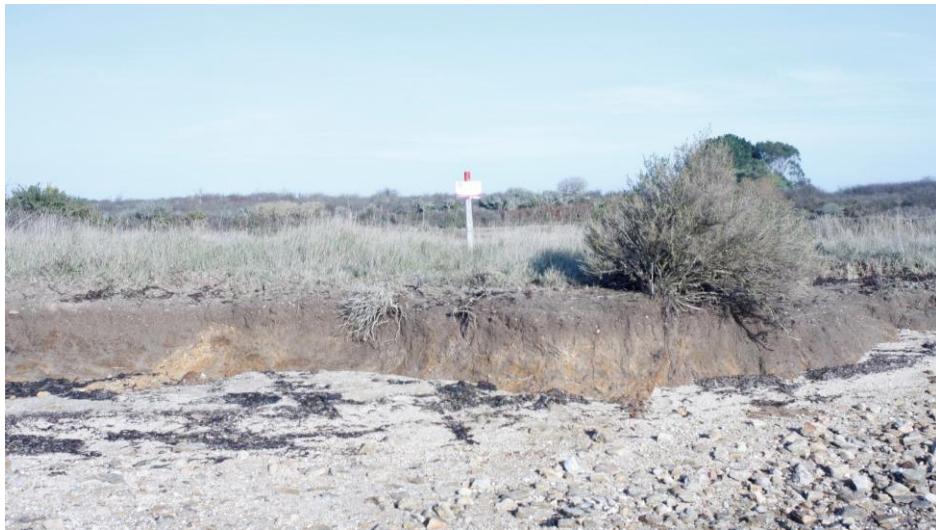
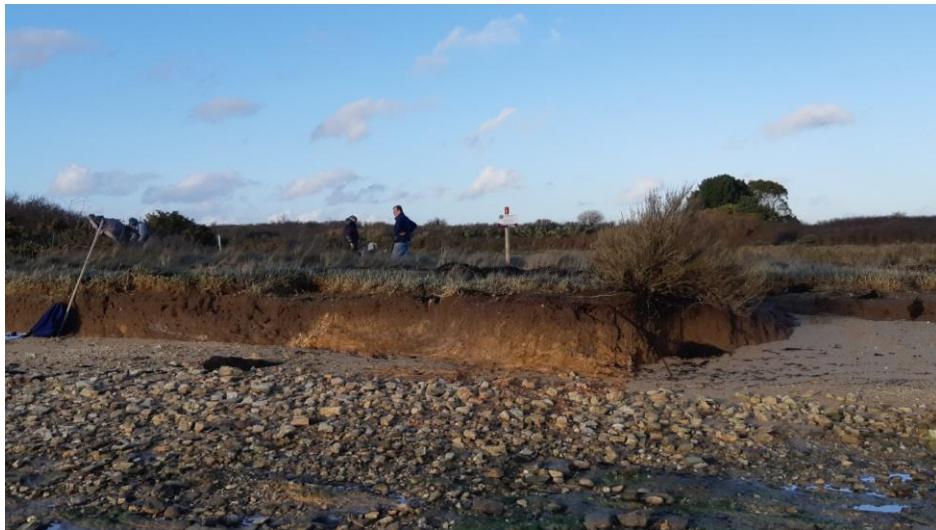
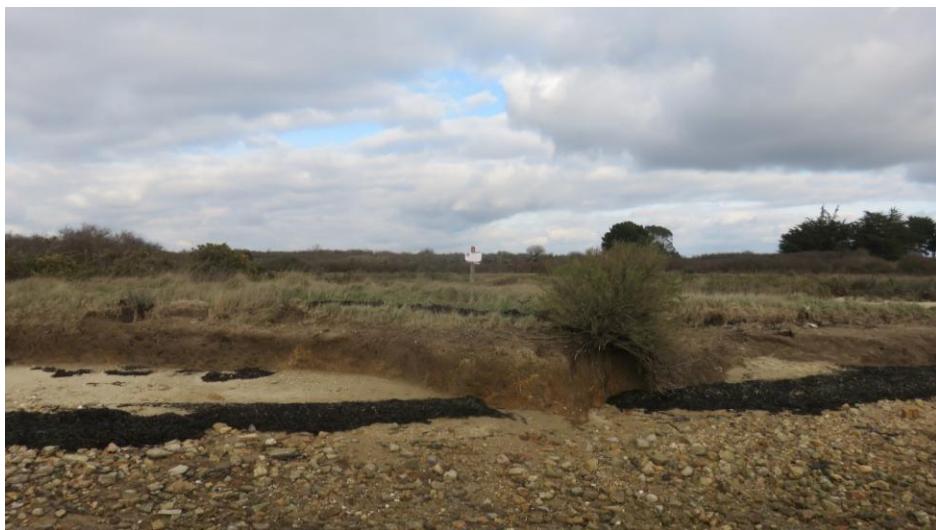
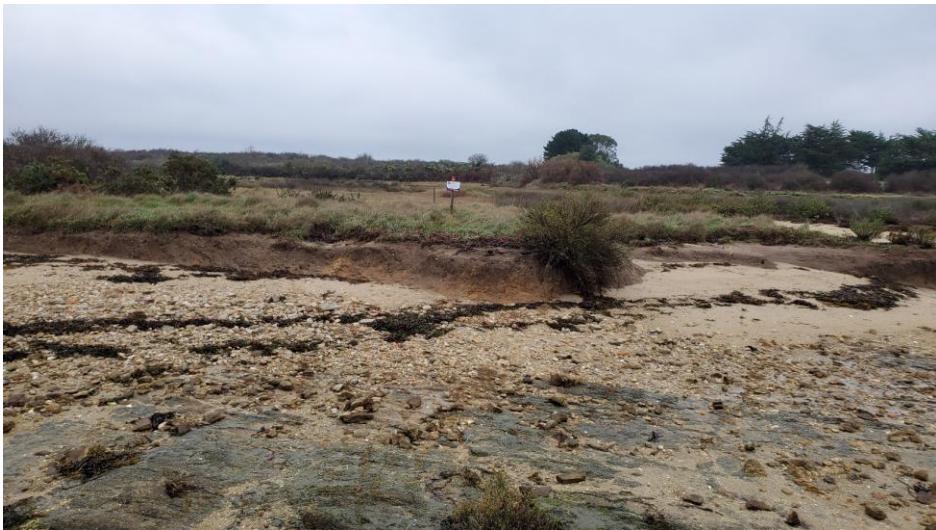
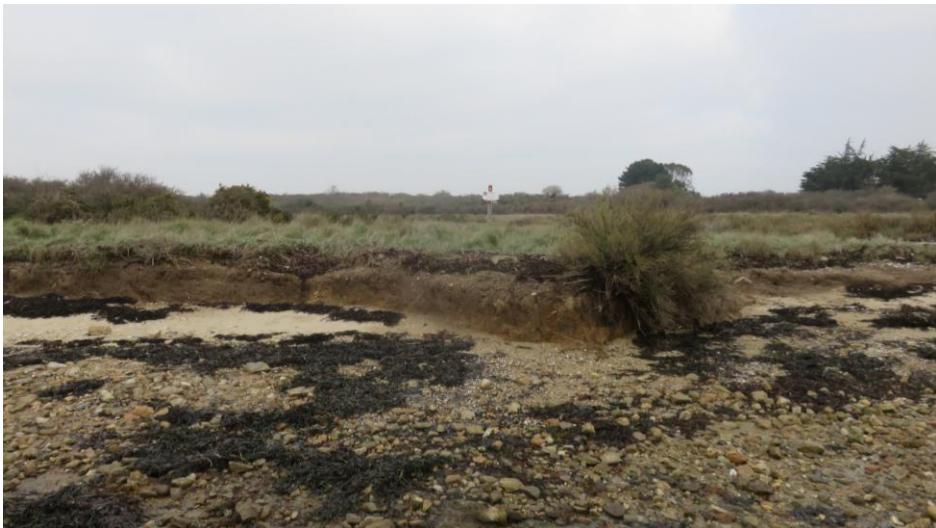
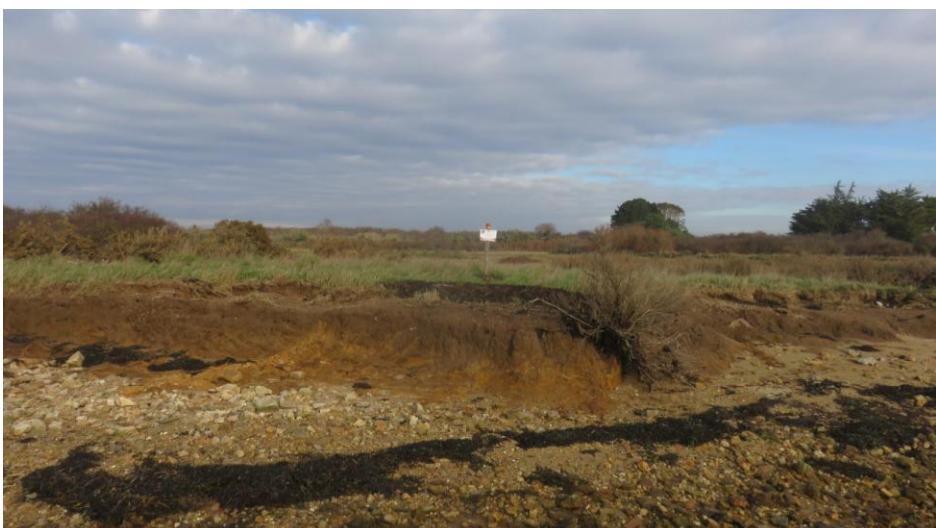
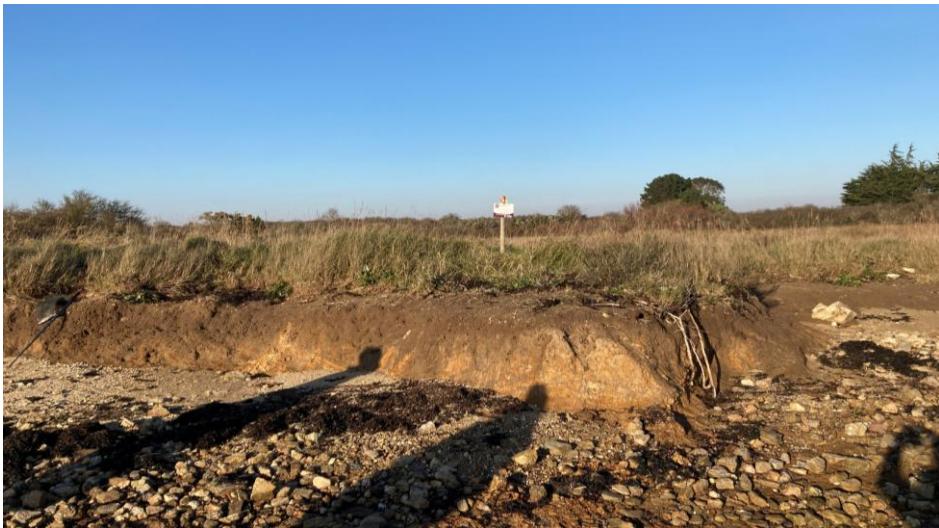
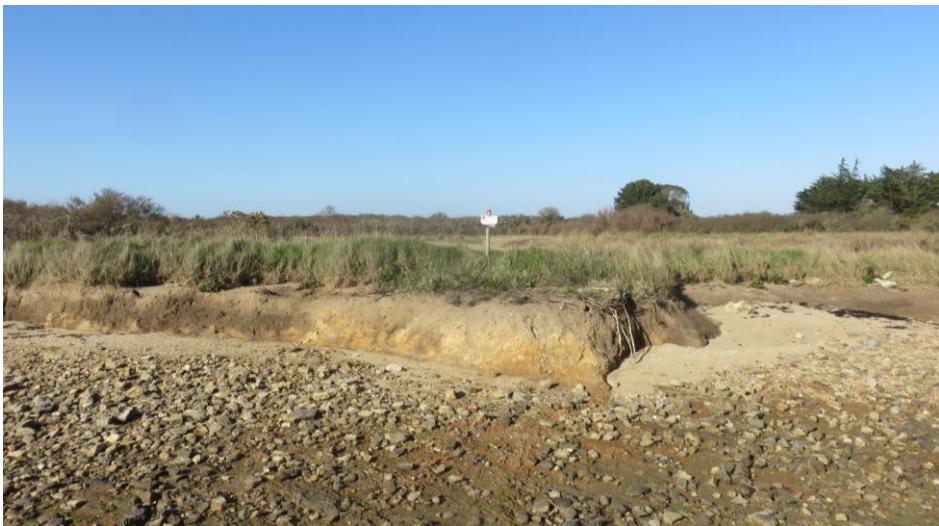
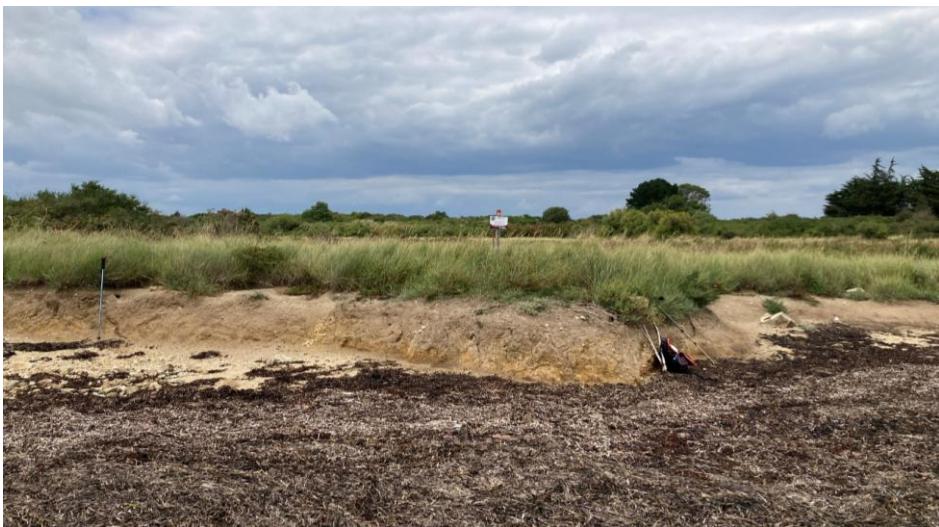
Les observations de terrain confirment ces effets : recul plus marqué de la végétation, échouages réguliers témoignant de submersions fréquentes, et chute d'un buisson fin 2024. En 2025, malgré un contexte plus calme, une bande non végétalisée persiste en bord de pente, indiquant une zone encore régulièrement touchée par la mer.

Dans l'ensemble, la micro-falaise n°2 reste plus stable que les autres points de suivi, mais demeure soumise à des pressions marines répétées. La poursuite des observations permettra d'en préciser l'évolution à long terme.
