RÉSULTATS GÂVRES 2025

Résultats des suivis participatifs OCLM à Gâvres en 2025

Site de Gâvres

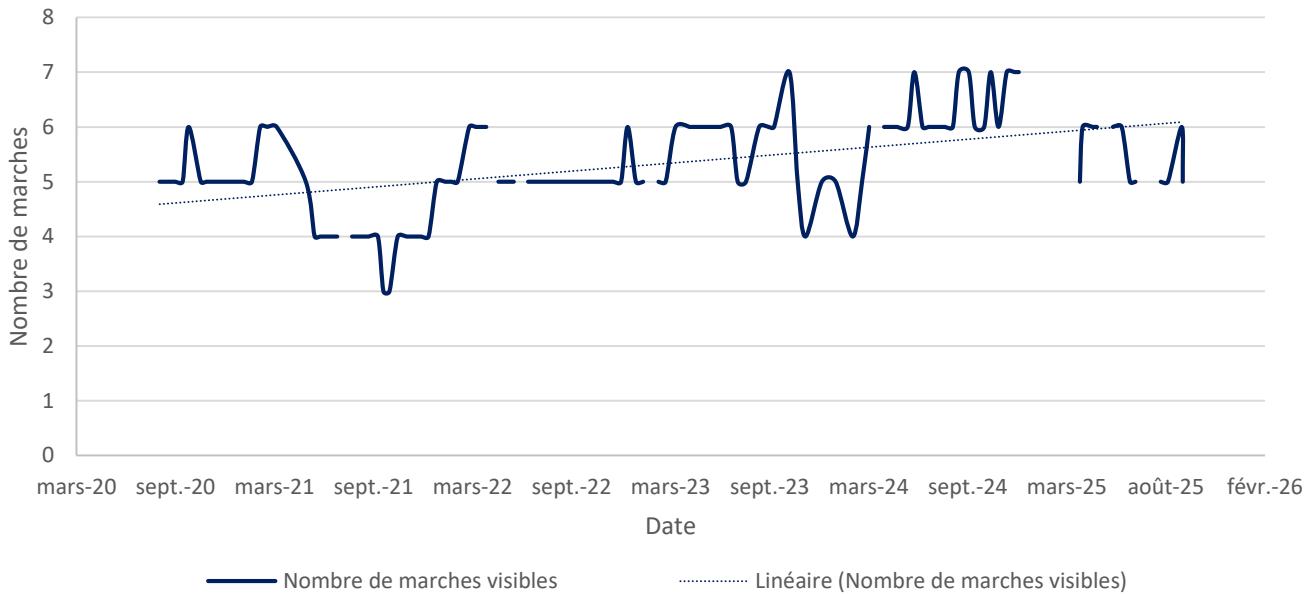
NOMBRE DE MARCHE VISIBLES

Depuis 2020, le suivi du site de Gâvres repose sur l'observation du nombre de marches visibles sur l'escalier menant à la plage, un indicateur simple du niveau sédimentaire : moins de marches visibles traduisent une accumulation de sable, tandis qu'un nombre plus élevé indique une érosion.

L'analyse des relevés montre une évolution progressive vers davantage d'érosion. Entre 2020 et 2022, les observations indiquaient généralement 4 à 5 marches visibles, reflétant un niveau sédimentaire globalement stable. À partir de 2023, les valeurs se situent plus fréquemment entre 5 et 6 marches, avec plusieurs épisodes à 7 marches en 2023 et 2024.

Cette évolution marque une tendance à la diminution du stock de sable, confirmée en 2024–2025, où les relevés se stabilisent majoritairement autour de 5 à 6 marches visibles. Les épisodes d'accumulation marquée deviennent plus rares qu'au début du suivi.

Ainsi, la tendance générale depuis 2020 est celle d'une érosion lente mais persistante, conduisant à un niveau sédimentaire plus bas qu'en début de période. Le maintien du suivi permettra de confirmer cette dynamique et d'évaluer l'intérêt de mesures de gestion ou de protection adaptées.

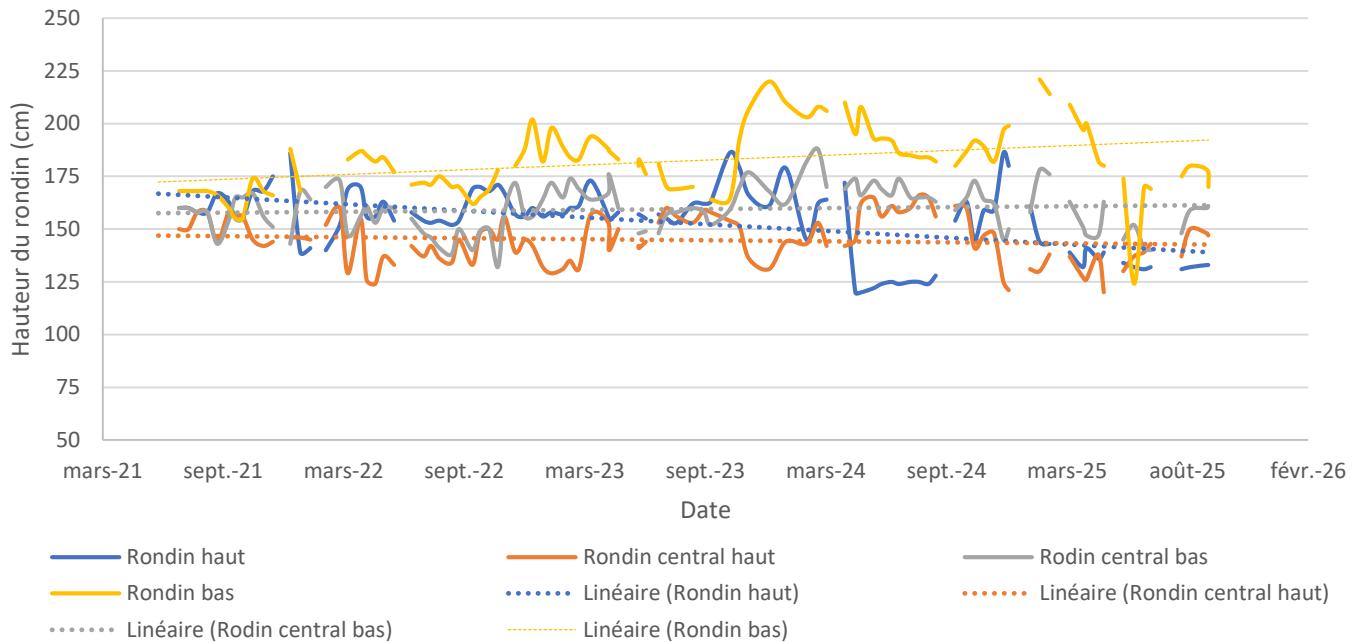
HAUTEUR DES RONDINS DE BOIS DE L'ÉPI OUEST

Depuis 2021, le suivi réalisé sur l'épi en rondins de Gâvres met en évidence une évolution contrastée du niveau de sable selon les sections. Les mesures montrent que la partie haute de l'épi bénéficie d'une accumulation progressive de sédiments, particulièrement marquée depuis 2024, où les hauteurs mesurées ont nettement diminué, traduisant un rechargeement durable.

Les deux rondins centraux présentent une dynamique plus stable, avec des variations saisonnières mais sans tendance nette à la dégradation. Les niveaux de sable observés aujourd'hui y sont globalement similaires, voire légèrement supérieurs, à ceux du début du suivi.

À l'inverse, la partie basse de l'épi demeure la zone la plus exposée à l'érosion. Les valeurs relevées y restent élevées, indiquant une perte progressive de sédiments depuis 2021, malgré quelques épisodes ponctuels d'accumulation qui ne suffisent pas à inverser la tendance.

Ainsi, l'épi montre un fonctionnement dissymétrique : accumulation marquée en haut, stabilité au centre, et érosion persistante en bas. Cette dynamique traduit une redistribution des sédiments le long de l'ouvrage, probablement liée aux conditions hydrodynamiques locales. Le maintien du suivi permettra d'évaluer si ces tendances se confirment dans les prochaines années.

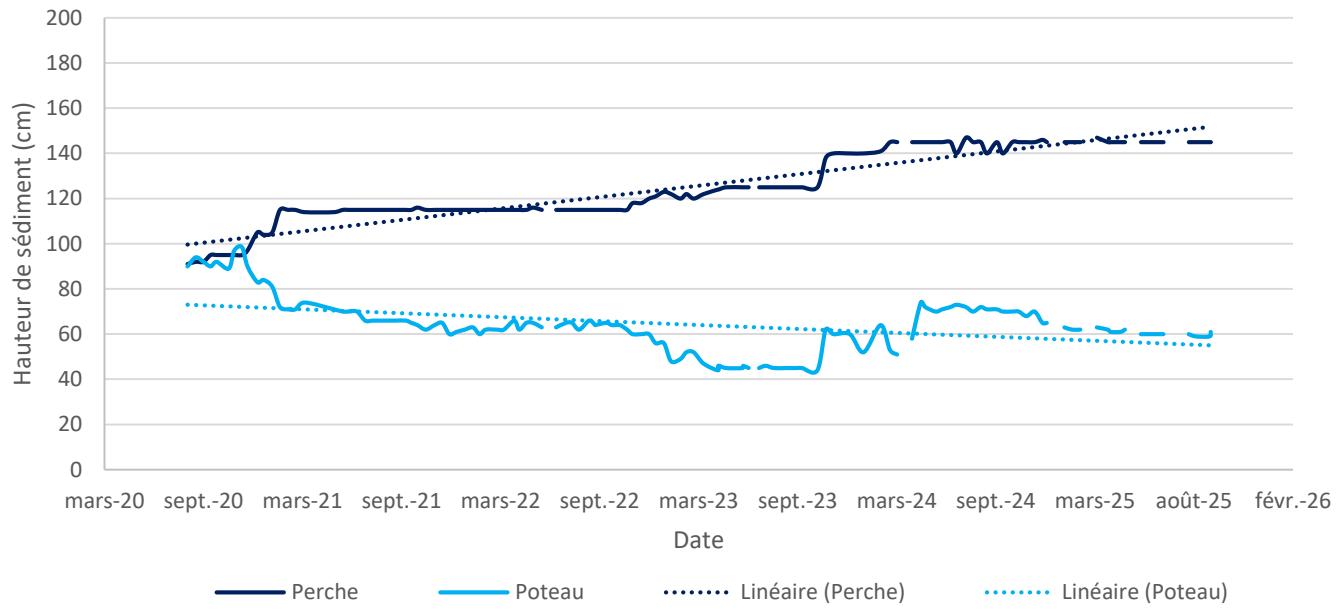
SUIVI DE LA HAUTEUR DE SÉDIMENT DANS L'ALGOBOX® OUEST

Depuis 2020, le suivi du casier de ganivelles met en évidence une accumulation importante et continue de sédiments. La perche graduée, dont la valeur augmente lorsque le niveau de sable monte, montre une progression nette : de 90–95 cm en 2020 à environ 145 cm en 2024–2025. Cette évolution confirme un engrangement de plus de 50 cm en cinq ans. Le poteau en façade, mesuré en sens inverse (valeur élevée = moins de sable), suit globalement la même dynamique : une baisse progressive jusqu'en 2023, illustrant une montée du sable autour de l'ouvrage, avant des variations saisonnières plus marquées en 2024–2025. Cela montre que l'ouvrage remplit pleinement son rôle de maintien et de piégeage des sédiments : même si le niveau de sable varie à l'extérieur, le casier continue de retenir le sable et de se recharger durablement.

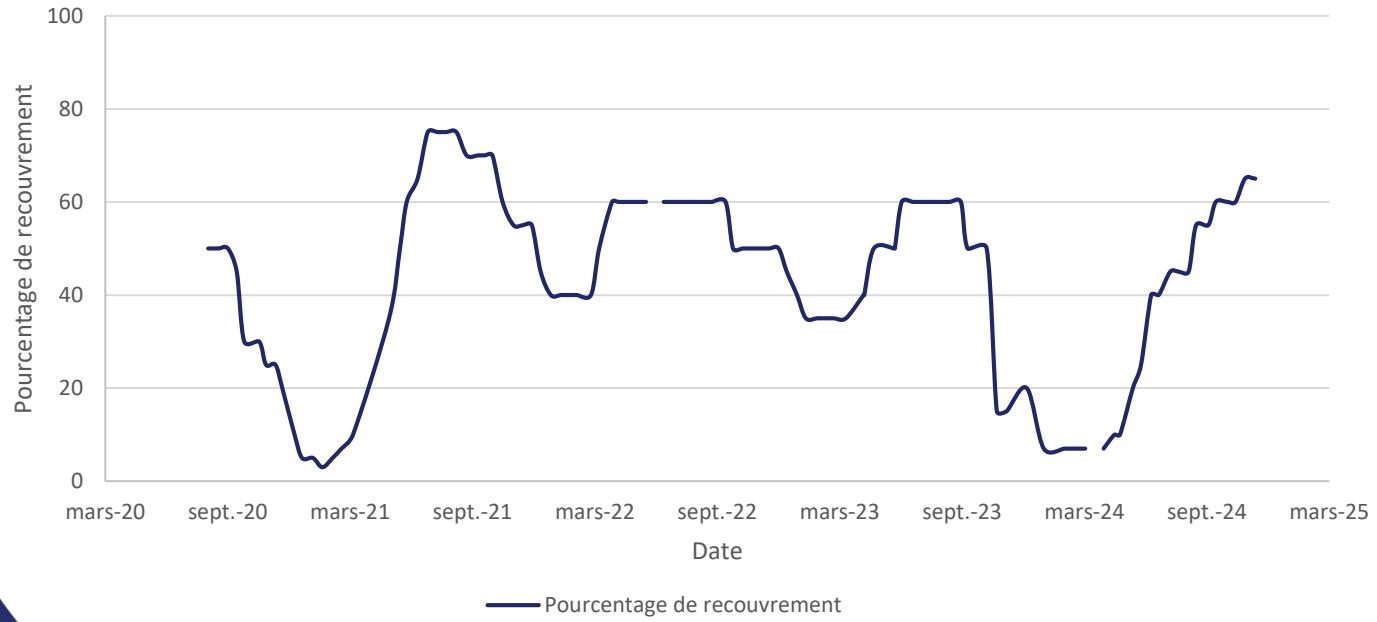
POURCENTAGE DE RECOUVREMENT PAR LA VÉGÉTATION

La végétation a également connu une forte expansion, avec un recouvrement passé de 20–30 % en 2020 à des plateaux réguliers de 60–80 % à partir de 2023. Cette installation végétale joue un rôle essentiel dans la stabilisation du sable, en renforçant l'efficacité des ganivelles comme piège à sédiments.

Une chute ponctuelle du recouvrement observée en décembre 2024 ne correspond pas à une perte de végétation, mais à un apport volontaire d'algues échouées dans le cadre du rechargement de l'AlgoBox®. Les algues ont temporairement recouvert la végétation, qui a réapparu dès le printemps 2025 avec un redémarrage rapide de la croissance.

Globalement, le casier montre une dynamique très positive : un engrangement constant, une végétation résiliente et une structure qui fonctionne pleinement comme piège à sédiments. Ces résultats confirment l'efficacité de l'ouvrage pour stabiliser la dune embryonnaire et limiter l'érosion. Un suivi régulier permettra d'observer la poursuite de cette dynamique, notamment face aux tempêtes hivernales et aux apports de sable saisonniers.

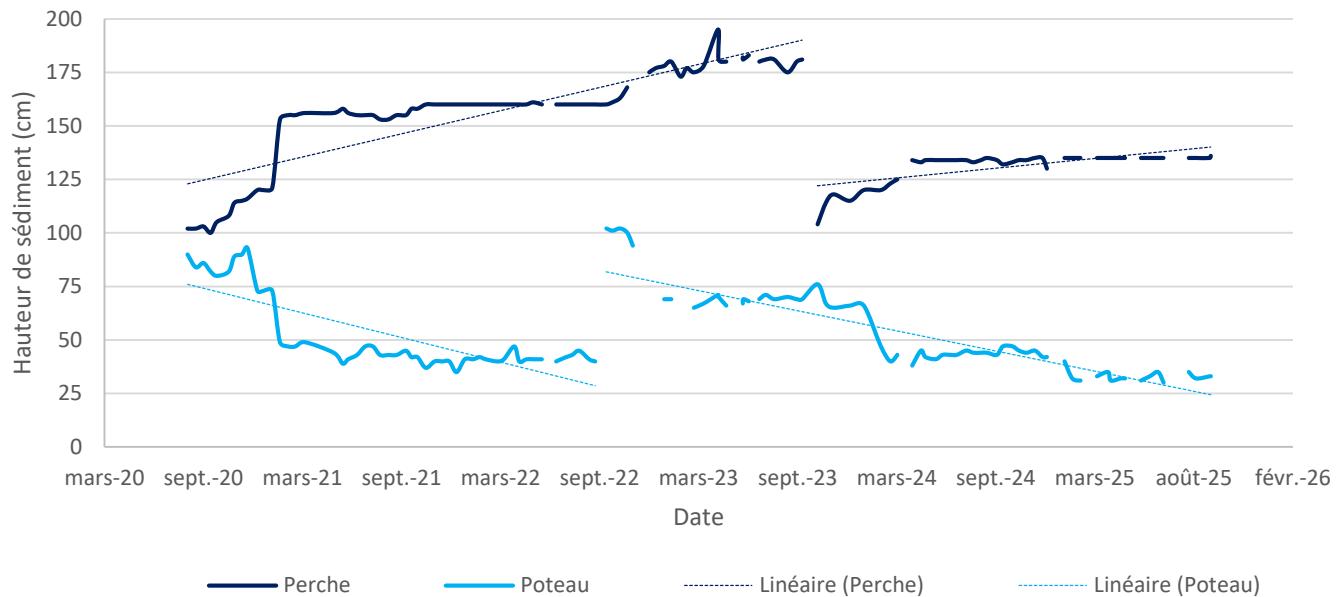
SUIVI DE LA HAUTEUR DE SÉDIMENT DANS L'ALGOBOX® EST

Le suivi mené depuis 2020 autour de l'AlgoBox® Est permet d'observer de manière fine l'évolution du stock sédimentaire, aussi bien à l'intérieur de l'ouvrage qu'en façade, ainsi que la dynamique de la végétation d'arrière-dune.

Depuis sa mise en place en 2020, la perche située derrière la ganivelle enregistre une progression régulière du niveau de sable. En un peu plus de trois ans, jusqu'en septembre 2023, l'élévation cumulée atteint environ +80 cm, au point d'enterrer presque totalement la première perche.

Entre le 19/09/2023 et le 17/10/2023, une nouvelle perche est installée, l'ancienne étant devenue inutilisable. Elle est enfoncee à la graduation 1 m. Depuis cette réinstallation, le niveau de sable continue de grimper, avec une accumulation supplémentaire d'environ +35 cm jusqu'aux mesures les plus récentes. Cette dynamique confirme que l'intérieur du casier fonctionne comme prévu : le sable est efficacement piégé et stabilisé.

En avant de la ganivelle, le suivi du poteau extérieur montre un comportement plus variable. Les valeurs enregistrées illustrent surtout une variabilité saisonnière plus marquée, caractéristique des zones exposées directement à l'hydrodynamique et au vent. Cette mobilité contraste avec la stabilité croissante observée à l'intérieur de l'ouvrage.

À l'intérieur, le casier se remplit progressivement, de manière durable, avec plus d'un mètre d'accumulation totale depuis 2020 (perche 1 + perche 2).

À l'extérieur, le sable est plus mobile, soumis aux saisons et aux événements, mais cela n'empêche pas la ganivelle de continuer à capter les flux sédimentaires.

La tendance globale (malgré certaines oscillations depuis 2024–2025) reste clairement orientée vers une augmentation du niveau de sable, signe que la ganivelle joue bien son rôle de piégeage et de maintien du sédiment.

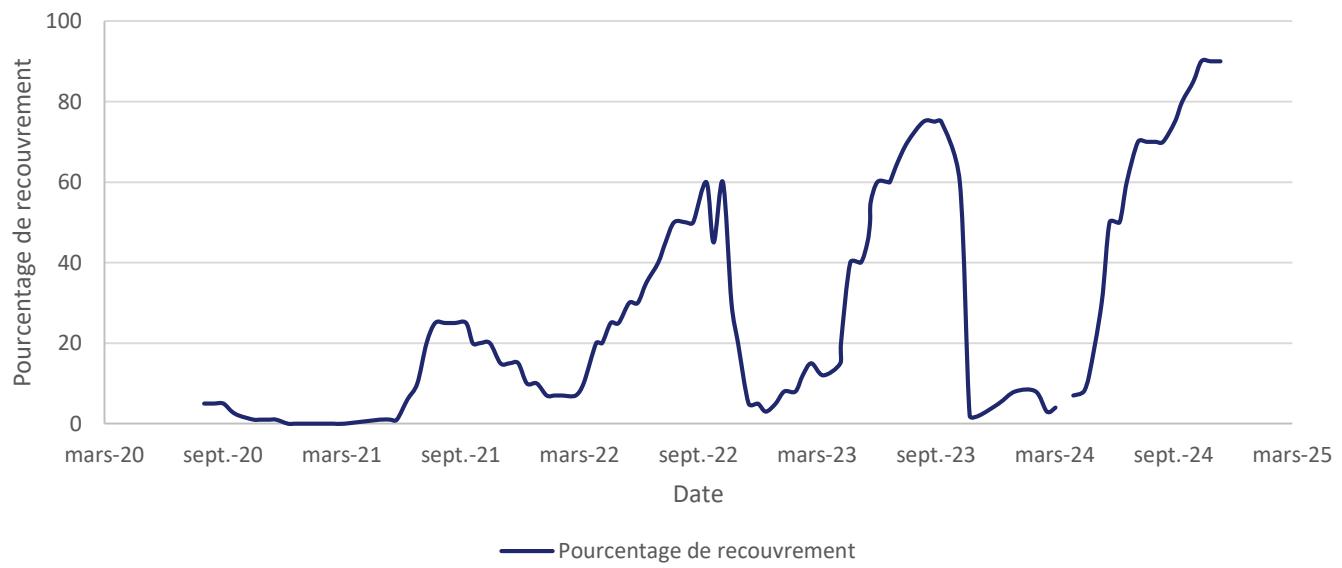
POURCENTAGE DE RECOUVREMENT PAR LA VÉGÉTATION

Le taux de recouvrement végétal dans l'AlgoBox® progresse de manière continue depuis 2020, pour atteindre près de 90 % en 2025. Certaines dates — notamment le 01/12/2022, le 01/11/2023 et le 22/01/2025 — présentent des valeurs plus faibles, mais celles-ci ne traduisent en aucun cas un recul de la végétation : elles correspondent au recouvrement temporaire des plantes par d'importants apports de sable.

Cela indique que la végétation est bien présente tout au long de l'année, même lorsqu'elle devient momentanément invisible sous les dépôts sableux. Elle poursuit ainsi son développement dans un casier qui était quasi dénué de plantes au début des suivis, montrant une reconquête végétale nette et continue, favorisée par les conditions d'abri créées par l'ouvrage.

La végétation, en cours de recouvrement à plusieurs reprises, montre que l'ouvrage contribue à la consolidation du milieu.

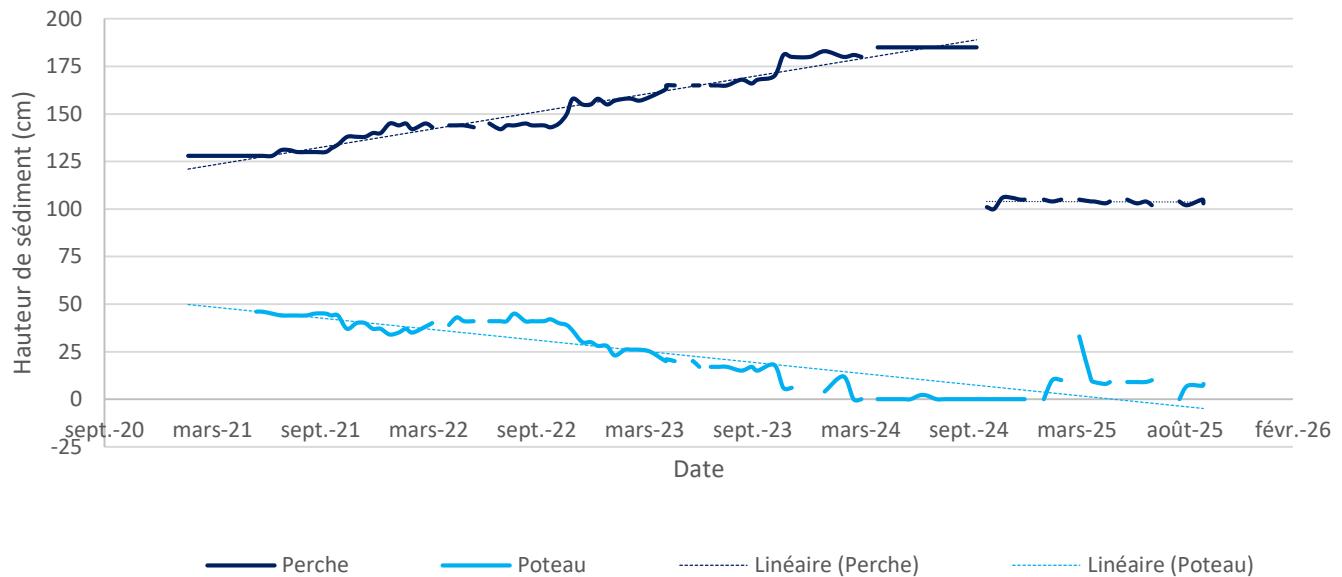
SUIVI DE LA HAUTEUR DE SÉDIMENT - CASIER TRIPLE

L'AlgoBox® en casier triple présente une dynamique similaire aux autres dispositifs, avec un engrassement sédimentaire marqué et une progression continue de la végétation.

La perche graduée à l'intérieur de l'ouvrage montre une accumulation constante du sable depuis 2021, passant de 128 cm à 185 cm fin 2024. Une nouvelle perche installée en octobre 2024 repart de 1 m et atteint déjà 103–105 cm en 2025, confirmant la poursuite de l'engrassement.

Le poteau extérieur illustre la forte mobilité sédimentaire hors de l'ouvrage : de 46 cm en 2021, il est entièrement enfoui (0 cm) début 2024, témoignant d'un dépôt important à l'intérieur du casier, tandis que l'extérieur continue à subir des variations saisonnières.

Globalement, ce point de suivi confirme que le casier triple remplit efficacement son rôle de piégeage et de stabilisation des sédiments, tout en favorisant le développement végétal, contribuant ainsi à la résilience et à la consolidation du trait de côte sur ce secteur de Gâvres.

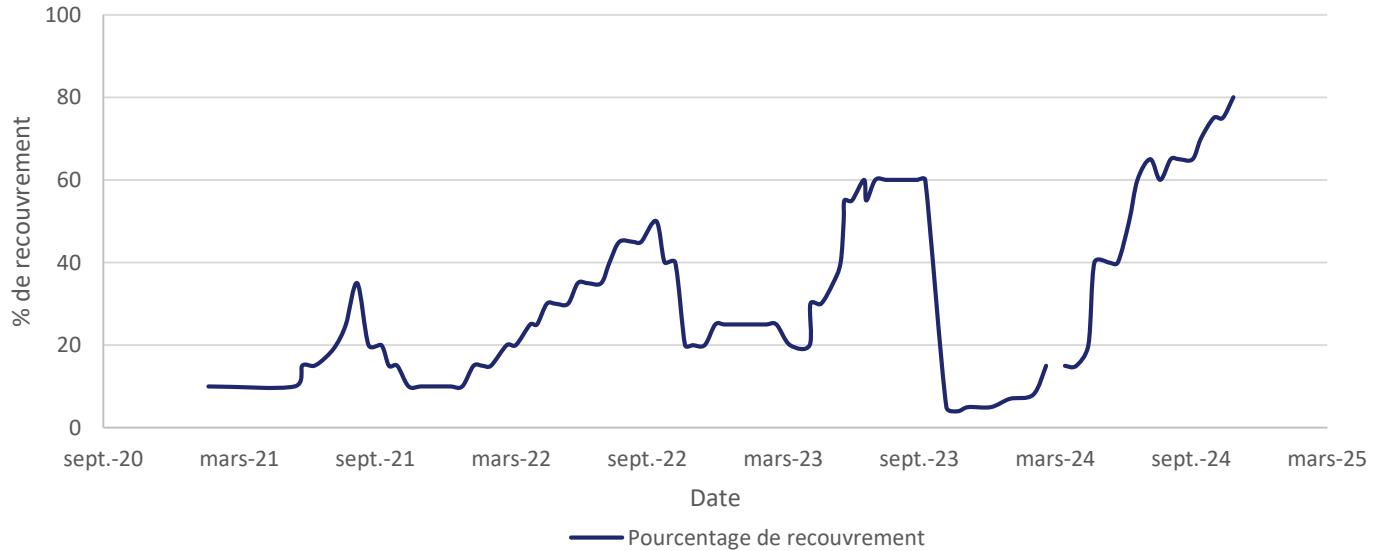
POURCENTAGE DE RECOUVREMENT PAR LA VÉGÉTATION

Le recouvrement végétal progresse régulièrement depuis 2021, malgré des épisodes ponctuels de recouvrement par le sable (01/12/2022, 01/11/2023, 22/01/2025) qui ne traduisent pas de perte de végétation mais un simple masquage temporaire. Les taux atteignent désormais 70–75 %, montrant une stabilisation durable de la flore au sein de l'ouvrage.

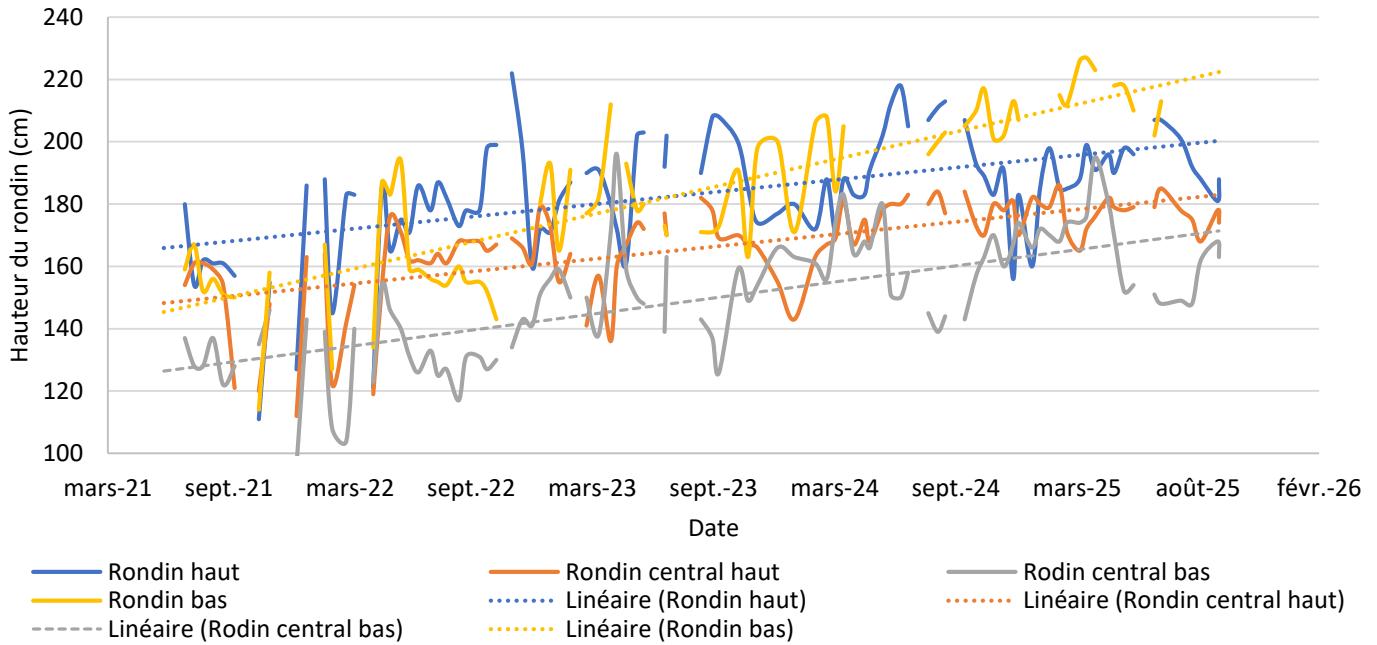
HAUTEUR DES RONDINS DE BOIS DE L'ÉPI CENTRAL

Le suivi de cet épi en rondins montre une évolution marquée par des variations saisonnières importantes, alternant phases d'accumulation et de perte de sable autour de la structure. Comme pour les autres points de mesure, des valeurs élevées correspondent à un ennoiement plus faible des rondins, donc à une situation plus érosive. Sur l'ensemble de la période observée, les mesures révèlent une tendance générale à l'érosion progressive, visible sur l'ensemble des rondins, mais avec des intensités différentes selon leur position. Le rondin du haut présente des fluctuations importantes mais conserve un comportement assez régulier : il montre des valeurs élevées en hiver et au début du printemps, avant que le sable ne remonte partiellement durant l'été, traduisant un cycle saisonnier classique. Les rondins intermédiaires affichent des variations assez proches de celles du rondin supérieur, mais avec des écarts marqués selon les années, signe que la zone médiane de l'épi est particulièrement sensible aux mouvements du sable et aux épisodes de tempête. Ils montrent toutefois une relative cohérence entre eux, ce qui indique un fonctionnement homogène de cette partie de la structure.

Le rondin situé en bas est quant à lui celui qui révèle les variations les plus fortes. Les valeurs élevées enregistrées en hiver traduisent des phases d'érosion marquées, parfois plus accentuées que sur les autres rondins. Lors des périodes estivales, le sable revient partiellement mais rarement jusqu'aux niveaux observés lors des premiers relevés. Au fil des années, on constate que les phases de ré-accumulation estivale compensent de moins en moins les pertes de l'hiver, ce qui dessine une tendance lente mais réelle à la diminution du niveau de sable autour de la base de l'épi. En comparaison avec les premiers relevés, l'ensemble des rondins présente aujourd'hui des valeurs moyennes plus élevées, ce qui confirme un recul global du sable, même si cette évolution reste progressive et sans rupture brutale.

En résumé, cet épi évolue principalement au rythme naturel des saisons, mais avec une tendance cumulative à l'érosion, particulièrement marquée dans la partie basse. Les rondins supérieurs et centraux conservent une dynamique oscillante mais restent globalement proches des valeurs initiales, tandis que la base montre un affaiblissement plus net. L'ensemble traduit un système encore stable dans son fonctionnement, mais qui, à long terme, perd lentement du sable, en cohérence avec les observations faites sur les autres ouvrages du site.

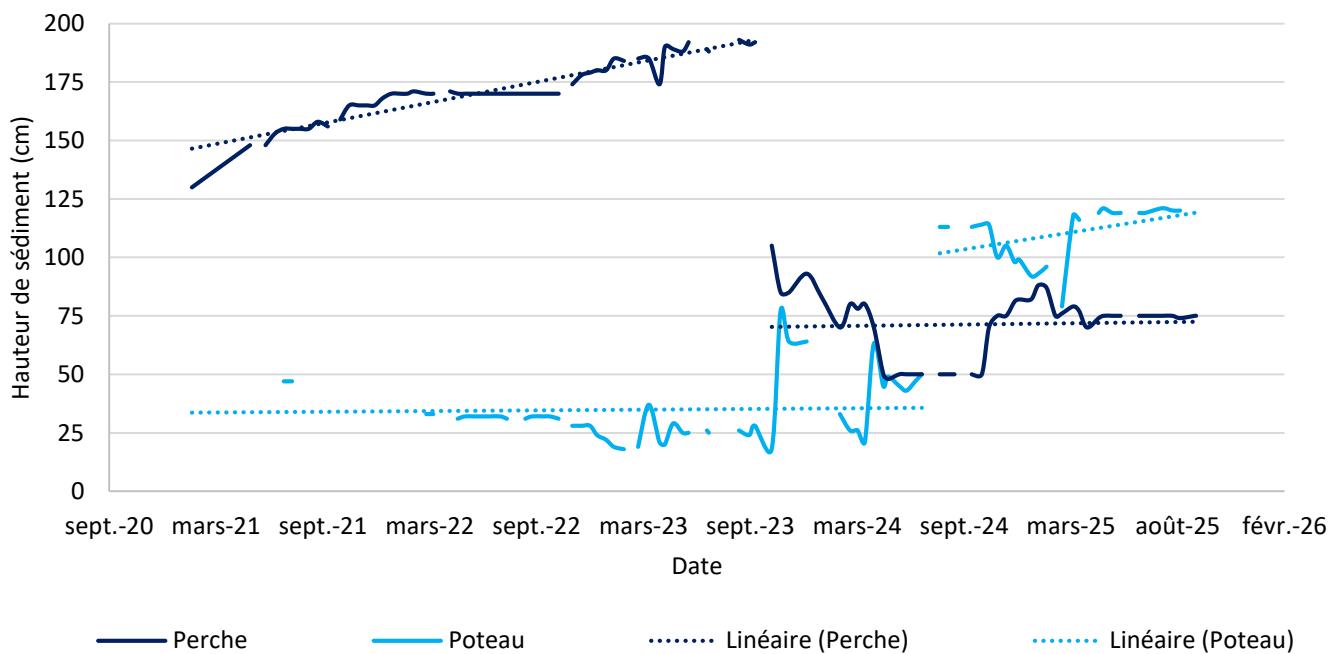
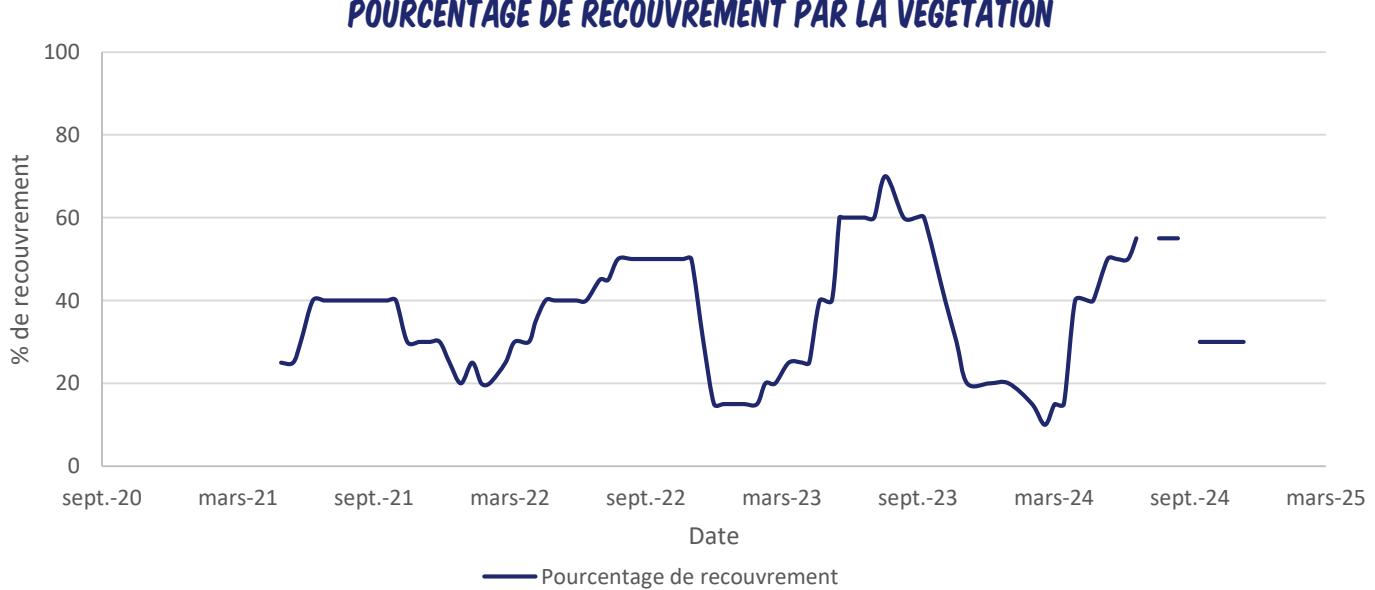
SUIVI DE LA HAUTEUR DE SÉDIMENT DANS LE CASIER DE GANIVELLES

Le point de mesure situé en pied de dune derrière un linéaire de ganivelles témoigne d'une dynamique littorale très active, marquée à la fois par l'influence des tempêtes et par les effets de la saisonnalité. Les mesures réalisées sur la perche graduée, le poteau en bois et le recouvrement végétal permettent de suivre précisément l'évolution du niveau de sédiment dans ce secteur particulièrement exposé.

Au cours des premières années de suivi, entre 2021 et 2023, la perche graduée montre une nette tendance à l'accumulation de sable, avec une élévation progressive du niveau de sédiment derrière les ganivelles. Cette accumulation est telle qu'en octobre 2023, la perche historique devient presque entièrement recouverte. Une nouvelle perche est alors installée, enfonce à un mètre de profondeur, permettant de poursuivre les mesures. À partir de ce moment, et jusqu'au début de l'année 2024, les tempêtes successives provoquent une forte chute du niveau de sable, illustrée par une diminution marquée des hauteurs mesurées. Cette période correspond à un épisode d'érosion intense sur la Grande plage de Gâvres, où la dune recule d'environ un demi-mètre. Par la suite, à partir de l'été 2024 et jusqu'en 2025, les mesures de la perche montrent une stabilisation progressive du niveau de sédiment, indiquant un retour à une dynamique plus constructive.

Les mesures réalisées sur le poteau en bois confirment ces observations. L'évolution globale suit la même logique que celle observée via la perche : accumulation jusqu'en 2023, forte variabilité pendant les tempêtes de 2023–2024, puis stabilisation progressive ensuite. L'ensemble montre la cohérence entre les deux indicateurs, malgré les changements matériels intervenus.

Le recouvrement végétal suit quant à lui une dynamique saisonnière marquée, avec des chutes importantes en hiver et des reprises estivales régulières. Les valeurs passent ainsi généralement de 15 à 25 % en hiver à des niveaux compris entre 40 et 70 % en été selon les années. Les hivers tempétueux de 2023–2024 ont entraîné une réduction notable du recouvrement, mais la végétation pionnière montre une bonne capacité de résilience, recolonisant chaque été les zones où le sable s'accumule à nouveau. Cette alternance saisonnière s'inscrit dans le fonctionnement naturel des milieux dunaires, particulièrement lorsqu'ils sont soumis à des épisodes de submersion ou de vent fort.

Dans l'ensemble, ce point de mesure reflète un secteur très dynamique, sensible aux tempêtes et aux variations saisonnières, mais également capable de retrouver une tendance plus constructive lorsque les conditions météorologiques se stabilisent. Les ganivelles jouent ici pleinement leur rôle en favorisant l'accumulation de sable et en protégeant la végétation, même si leur efficacité temporaire peut être mise à l'épreuve lors des épisodes météorologiques extrêmes. Les observations réalisées en 2024–2025 indiquent une reprise progressive de cette dynamique constructive, signe encourageant d'une certaine résilience du milieu après les tempêtes majeures de la fin 2023.

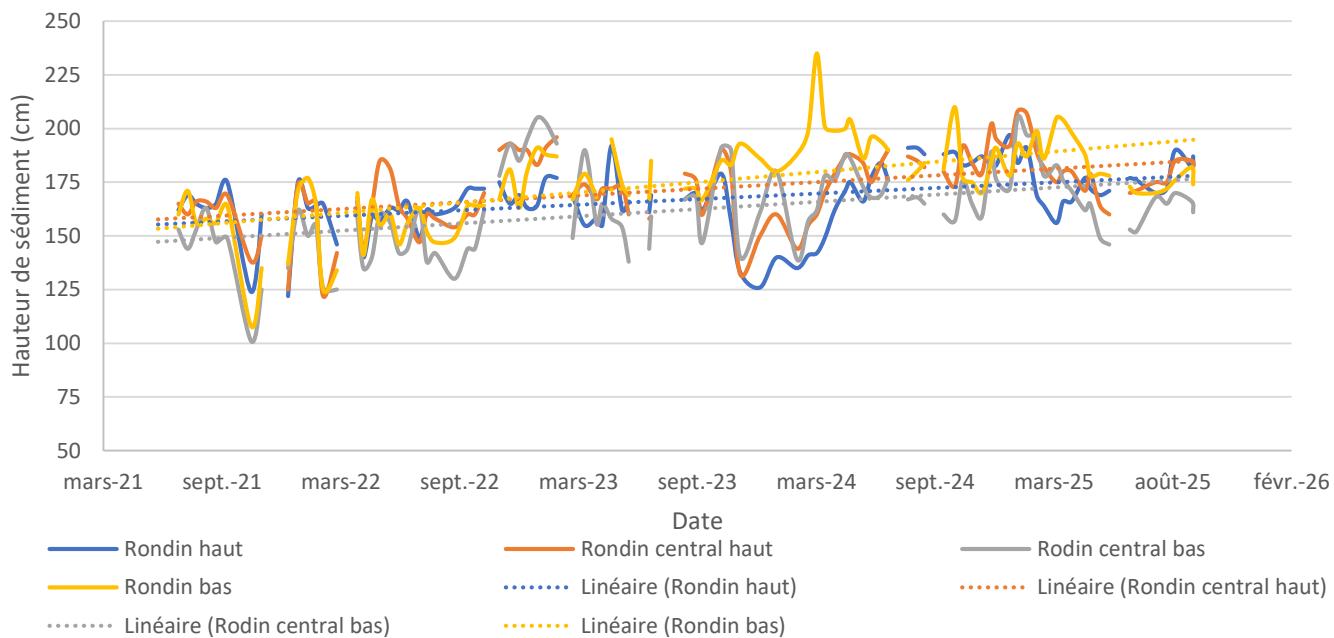
HAUTEUR DES RONDINS DE BOIS DE L'ÉPI EST

Le suivi réalisé sur les quatre rondins de l'épi en bois permet d'observer l'évolution du niveau de sable depuis plusieurs années. Comme les mesures correspondent à la hauteur visible des rondins, des valeurs plus élevées indiquent moins de sable autour de la structure. Sur l'ensemble de la période, les données montrent une légère tendance à l'érosion, mais celle-ci reste progressive et modérée. Les variations observées suivent surtout le rythme saisonnier : les périodes hivernales et de début de printemps affichent des mesures plus hautes, signe d'un retrait du sable, tandis que les mois d'été montrent généralement une remontée des sédiments avec des mesures plus faibles. Cette alternance se répète régulièrement d'année en année, ce qui témoigne d'un fonctionnement largement naturel et d'une stabilité globale du secteur.

L'érosion n'affecte pas l'épi de manière uniforme. Le rondin situé en bas présente les variations les plus fortes, ce qui traduit une zone plus exposée au transit sédimentaire et au ressac. Les deux rondins centraux montrent un comportement intermédiaire, avec des évolutions similaires et cohérentes entre eux, tandis que le rondin du haut demeure le plus stable, même s'il suit lui aussi les cycles saisonniers. Avec le recul, on constate que les niveaux moyens actuels sont légèrement plus élevés qu'au début des relevés, ce qui indique un léger recul du sable, mais sans évolution brutale ou changement majeur dans la dynamique locale.

En résumé, l'épi montre une tendance lente à l'érosion, comparable à celle observée les années précédentes. Malgré de petites pertes nettes au fil du temps, le niveau général de sable autour de la structure reste relativement proche de celui constaté au lancement du suivi. L'ensemble traduit un système qui évolue surtout au rythme naturel des saisons, avec des fluctuations régulières mais sans dérive marquée.
