# RÉSULTATS KERVILLE 2025

Résultats des suivis participatifs OCLM à Kerville en 2025

## Site de Kervallen

**Localisation :** la Trinité-sur-Mer – Plages de Kervallen et du Poulbert

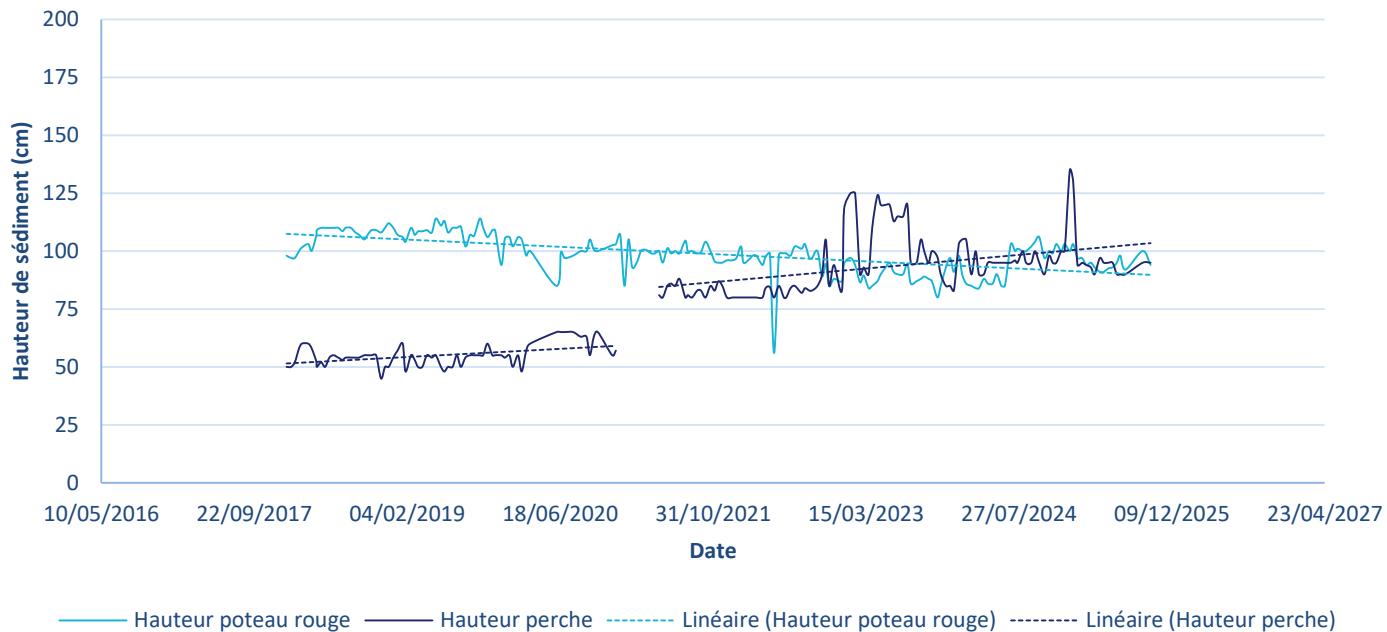
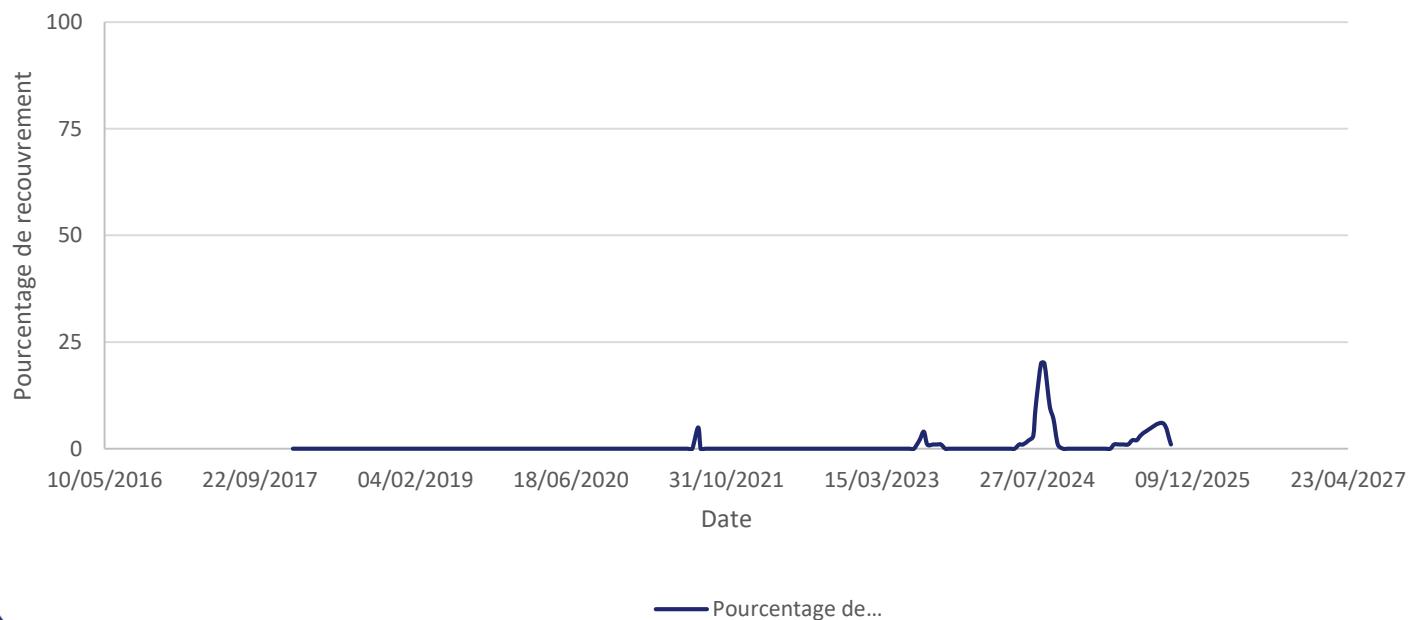
## MISSION N°1 – CASIER N°1

### VARIATION DE LA HAUTEUR DE SÉDIMENT AU NIVEAU DU CASIER DE GANIVELLES N°1

### ÉVOLUTION DU POURCENTAGE DE RECOUVREMENT PAR LA VÉGÉTATION DU CASIER DE GANIVELLES N°1

Le point de mesure situé au nord de la plage de Kervallen, à La Trinité-sur-Mer, illustre une évolution progressive et contrastée entre 2017 et 2025, étroitement liée aux aménagements successifs du casier et aux conditions hydrodynamiques du secteur.

Entre 2017 et 2020, l'ouvrage n'était constitué que d'une clôture simple, offrant une capacité limitée à retenir les sédiments dans une zone particulièrement basse topographiquement et fréquemment submergée lors des marées hautes. Dans ce contexte, les hauteurs mesurées restent modestes mais globalement stables, sans véritable dynamique d'accrétion durable. L'absence quasi totale de végétation confirme alors la difficulté du milieu à se stabiliser naturellement.

L'installation de ganivelles en 2020 marque un tournant dans le fonctionnement du casier. Les mesures montrent une hausse plus régulière et mieux affirmée du niveau sableux à l'intérieur de l'ouvrage, traduisant un piégeage plus efficace des sédiments. À l'extérieur, les variations du poteau témoignent également d'une légère tendance à l'accrétion, mais moins marquée que dans le casier, soulignant le rôle protecteur et structurant de ce dernier. Cette amélioration favorise également les premières apparitions de végétation, encore discrètes mais révélatrices d'un début de stabilisation écologique.

De 2023 à 2024, les hauteurs de sable dans le casier tendent à se stabiliser davantage, malgré une exposition continue aux marées hautes. La végétation demeure peu développée mais s'installe chaque année, signe d'un milieu qui commence à retrouver une forme de résilience.

L'année 2025 apporte une nouvelle phase dynamique : en l'espace d'un mois seulement, le casier enregistre une hausse spectaculaire de plus de 30 cm, rapidement effacée lors des forts coefficients de fin janvier – début février. Mis à part cet épisode très marqué, les niveaux enregistrés au cours de l'année restent globalement stables, confirmant la capacité du casier n°1 à retrouver un état d'équilibre après des fluctuations importantes.

La végétation réapparaît de nouveau en 2025, avec des taux de couverture encore faibles et légèrement inférieurs à ceux de 2024. Toutefois, sa présence pendant trois années consécutives, même modeste, constitue un signal encourageant quant à la progression lente mais régulière des processus de stabilisation au sein de l'ouvrage.

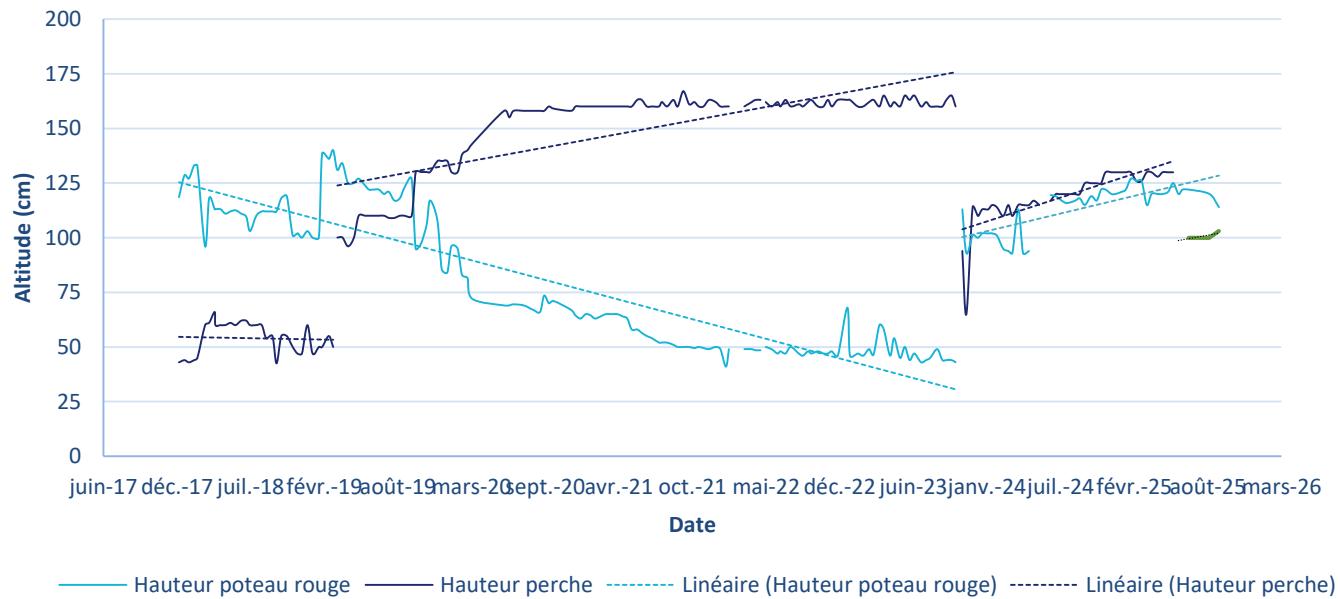
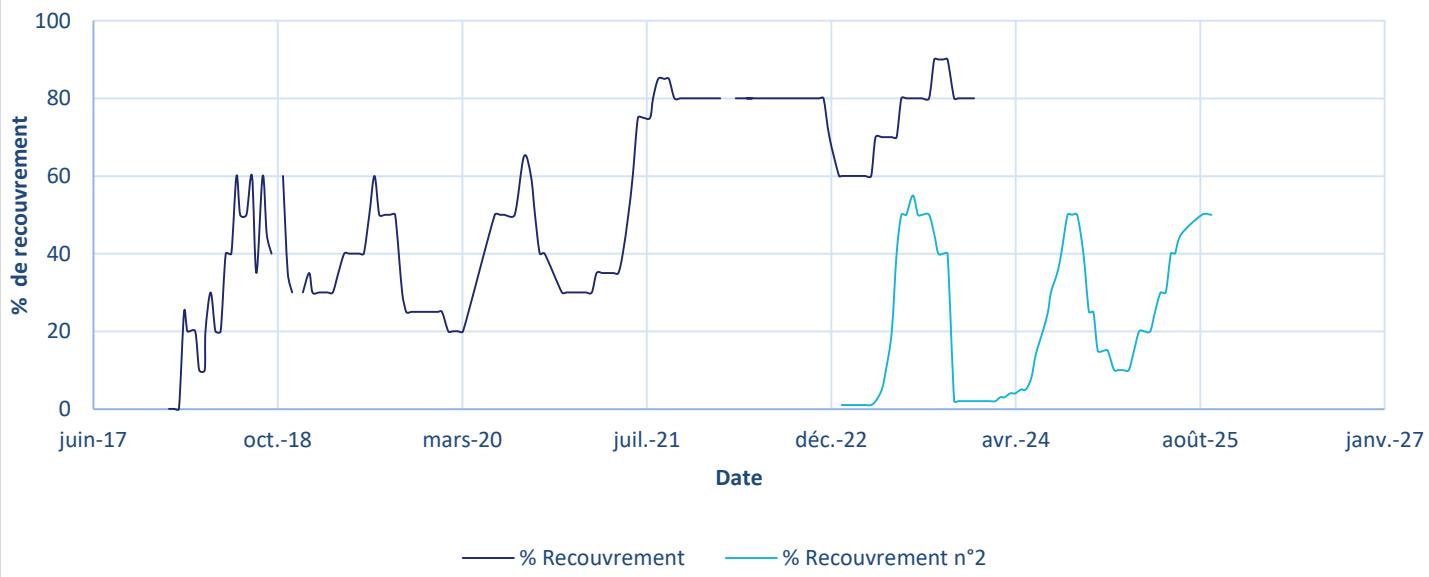
## MISSION N°2 – CASIER N°2

### VARIATION DE LA HAUTEUR DE SÉDIMENT AU NIVEAU DU CASIER DE GANIVELLES N°2

### ÉVOLUTION DU POURCENTAGE DE RECOUVREMENT PAR LA VÉGÉTATION DU CASIER DE GANIVELLES N°2

Le suivi du deuxième point de mesure, correspondant au casier de ganivelle installé plus en avant sur la plage, met en lumière une évolution significative du site entre 2017 et 2025. Jusqu'à l'été 2023, les mesures concernaient le premier casier, situé en amont, qui avait progressivement atteint un état de maturité : un remplissage quasi complet, une topographie stabilisée et un couvert végétal dense et durable. Cette première phase illustre pleinement l'efficacité du dispositif, tant pour la rétention des sédiments que pour la création de conditions favorables à une végétation pérenne.

Avec le remplissage total de cette première structure, un second casier a été implanté en 2023, plus en avant sur l'estran. Les mesures ont alors été transférées vers ce nouvel ouvrage, marquant le début d'une nouvelle phase d'observation. Dès sa première année de suivi, le casier n°2 montre une dynamique d'accumulation rapide, avec une hausse marquée des niveaux de sédiments. Si cette progression reste moins homogène que celle observée dans le casier initial, elle traduit néanmoins une capacité de piégeage efficace dans un secteur plus exposé aux influences marines.

Sur le plan végétal, les débuts sont plus timides. La couverture reste faible au cours de la première année, en raison notamment des fluctuations importantes du substrat et des épisodes de marées hautes qui conditionnent fortement la stabilisation du milieu. Malgré cela, les observations de 2024 révèlent des signes encourageants : la topographie du casier commence à se stabiliser et la végétation amorce une première phase d'installation, même si elle demeure encore fragile.

L'année 2025 s'inscrit clairement dans la continuité de cette tendance positive. Le comblement du casier se poursuit de manière régulière, tandis que les variations mesurées à l'extérieur deviennent moins marquées, signe d'une dynamique sédimentaire globalement apaisée dans ce secteur. La végétation confirme également sa progression. Déjà présente lors de la première année, elle disparaissait presque totalement en hiver ; mais entre 2024 et 2025, elle se maintient désormais tout au long de l'année. En période estivale, les taux de recouvrement atteignent environ 50 %, témoignant d'un ancrage écologique solide et d'une nette amélioration de la stabilité du casier.

Ainsi, la période 2017–2025 révèle un cycle complet : un premier casier arrivé à maturité puis relayé par un second en pleine phase de structuration, qui montre déjà des résultats prometteurs. Cette transition illustre l'importance d'adapter régulièrement les ouvrages aux évolutions naturelles du site pour accompagner durablement les processus sédimentaires et écologiques.

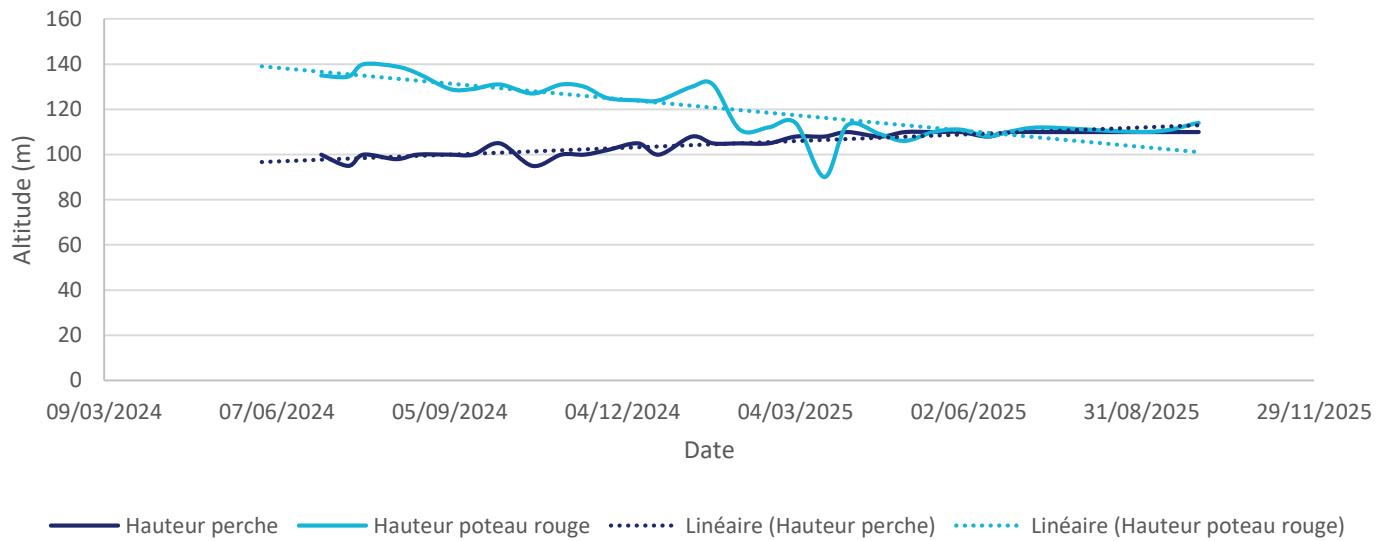
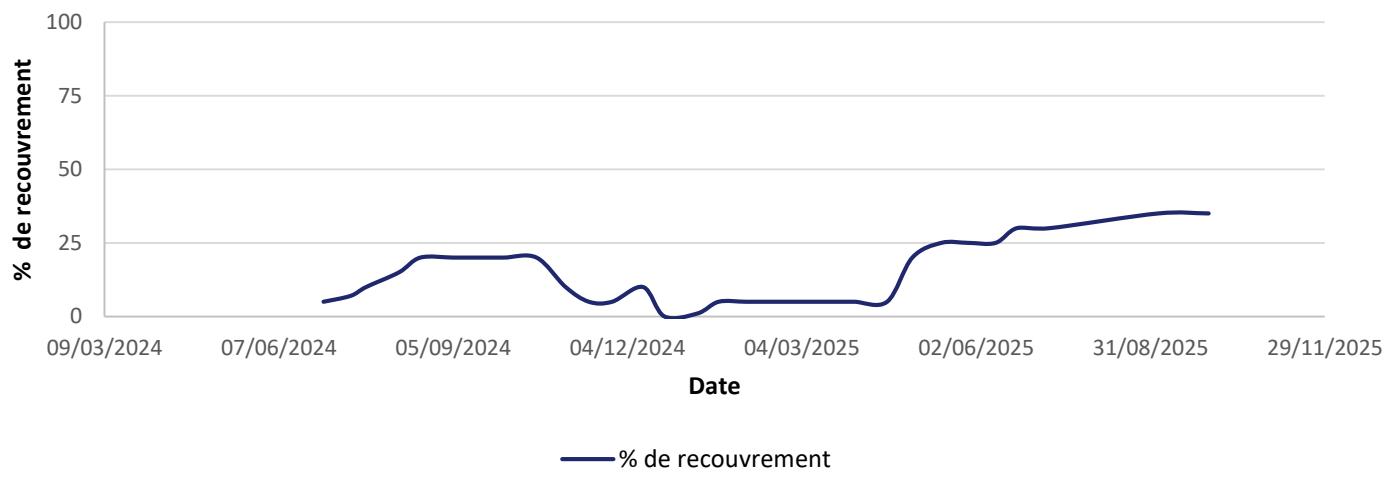
## MISSION N°3 – CASIER N°3

### VARIATION DE LA HAUTEUR DE SÉDIMENT AU NIVEAU DU CASIER DE GANIVELLES N°3

### ÉVOLUTION DU POURCENTAGE DE RECOUVREMENT PAR LA VÉGÉTATION DU CASIER DE GANIVELLES N°3

Le casier n°3, aménagé en 2024 sous forme de dents de scie à la suite du retrait des deux Stabiplages®, constitue une nouvelle zone de suivi destinée à accompagner l'évolution naturelle du secteur de Kervallen. Situé en continuité des casiers n°1 et n°2, il occupe un espace stratégique au sein d'un secteur déjà marqué par des dynamiques sédimentaires favorables.

Les premières observations réalisées en 2024 montrent une situation globalement stable, tant en termes de niveaux de sédiments que de présence végétale. Cette stabilité initiale contraste avec les phases plus dynamiques observées sur les casiers voisins, notamment le casier n°2, qui présente une progression nette de l'accumulation sédimentaire et une installation végétale solide. Malgré cette différence, le casier n°3 s'inscrit d'emblée dans une dynamique positive, posant les bases d'une évolution comparable.

Entre la fin de l'année 2024 et le début de 2025, ce casier connaît une phase d'accrétion plus marquée, avec une augmentation d'environ 15 cm des niveaux de sable. Cette évolution confirme sa capacité à piéger efficacement les sédiments, malgré une exposition encore récente aux processus littoraux. À partir du printemps 2025, les mesures indiquent une stabilisation des hauteurs.

La végétation, qui apparaissait en 2024 de manière très diffuse et absente en fin de saison, montre une progression nette en 2025. Durant l'été, la surface végétalisée augmente de manière perceptible, témoignant de l'installation progressive d'un couvert capable de s'ancre dans le substrat nouvellement stabilisé. Cette évolution confirme la bonne dynamique écologique du casier n°3, encore jeune, mais déjà prometteur pour les années à venir.

Ce casier se situe à proximité du casier n°2, où les résultats sont très encourageants, avec une nette progression du niveau des sédiments et une forte croissance de la végétation. Les prochains mois permettront de déterminer si le casier n°3 suit cette même dynamique.

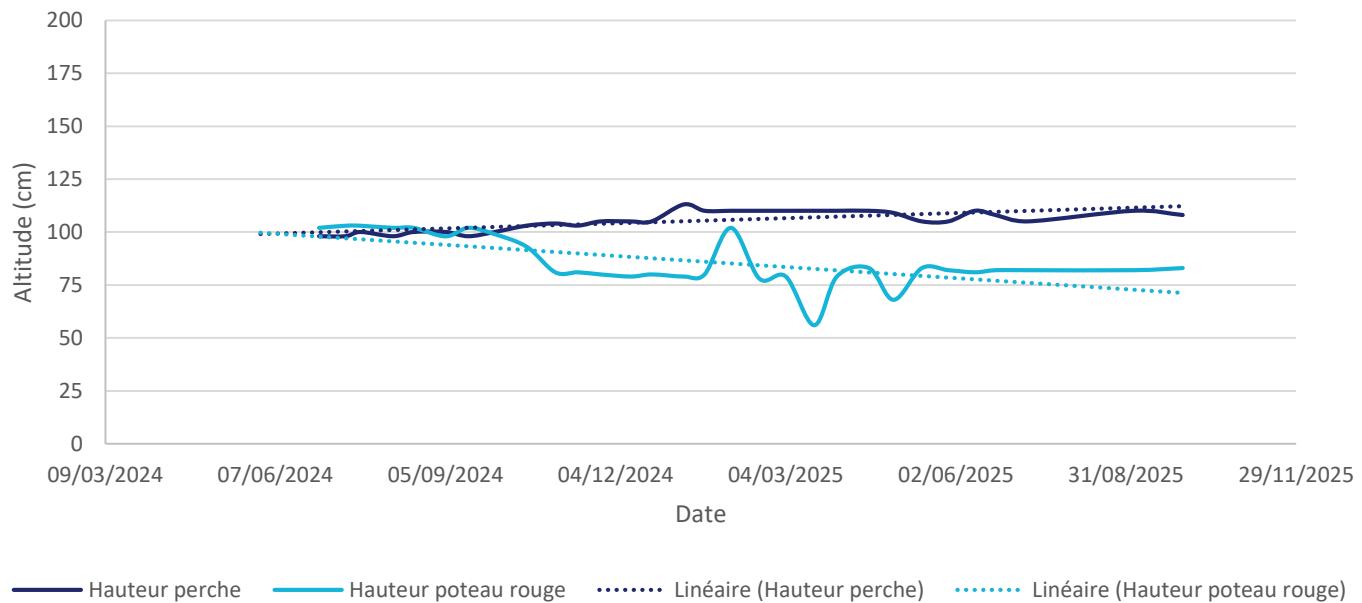
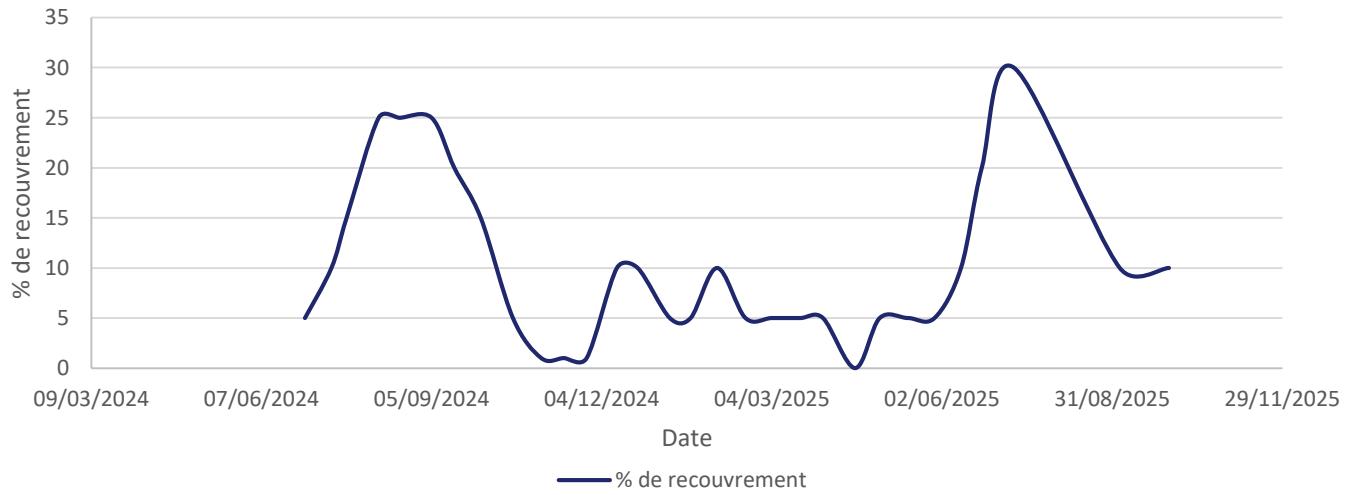
## MISSION N°4 – CLÔTURE

### VARIATION DE LA HAUTEUR DE SÉDIMENT AU NIVEAU DE LA CLÔTURE

### ÉVOLUTION DU POURCENTAGE DE RECOUVREMENT PAR LA VÉGÉTATION DE LA CLÔTURE

Le point de suivi n°4 concerne le secteur ayant subi le recul le plus important lors des tempêtes Céline et Ciara, à la fin de l'année 2023. Ces événements ont provoqué une érosion marquée de la dune, avec un retrait de plusieurs mètres et la formation d'une rupture de pente nette au pied du cordon. En réponse, une clôture bi-fils a été réinstallée par le Département afin de favoriser la reconquête sédimentaire et la recolonisation végétale.

Les premières observations réalisées en 2024 montrent une certaine stabilité à l'intérieur de la clôture, où le niveau de sable progresse lentement — de l'ordre d'une dizaine de centimètres sur un an. Cette évolution modérée reflète le temps nécessaire pour que cette zone, fortement dégradée, réengage une dynamique de reconstruction. En revanche, le poteau de la clôture, situé à l'extérieur, enregistre une hausse plus marquée d'environ 20 cm, indiquant une réorganisation active des sédiments. Cette différence entre intérieur et extérieur du casier suggère que le secteur est en phase d'ajustement après le retrait des deux Stabiplages, avec des transports éoliens et marins encore en cours de redistribution.

Malgré la progression limitée à l'arrière de la clôture, plusieurs signaux sont encourageants. La rupture de pente laissée par les tempêtes est désormais en grande partie recouverte par du sable éolien, ce qui contribue à reconstituer la continuité entre la plage et la dune. Cette évolution topographique positive témoigne d'un retour progressif vers un fonctionnement naturel du cordon dunaire.

Sur le plan végétal, les observations sont particulièrement favorables. Après une forte recolonisation durant l'été 2024 suivie d'une baisse en hiver, la végétation est restée présente tout au long de l'hiver 2024-2025. En saison estivale 2025, le recouvrement dépasse même les niveaux observés en 2024, signe d'une installation durable et d'un bon état général du milieu. La densification progressive du couvert végétal renforce la stabilisation des sédiments et contribue directement à la dynamique positive du secteur.

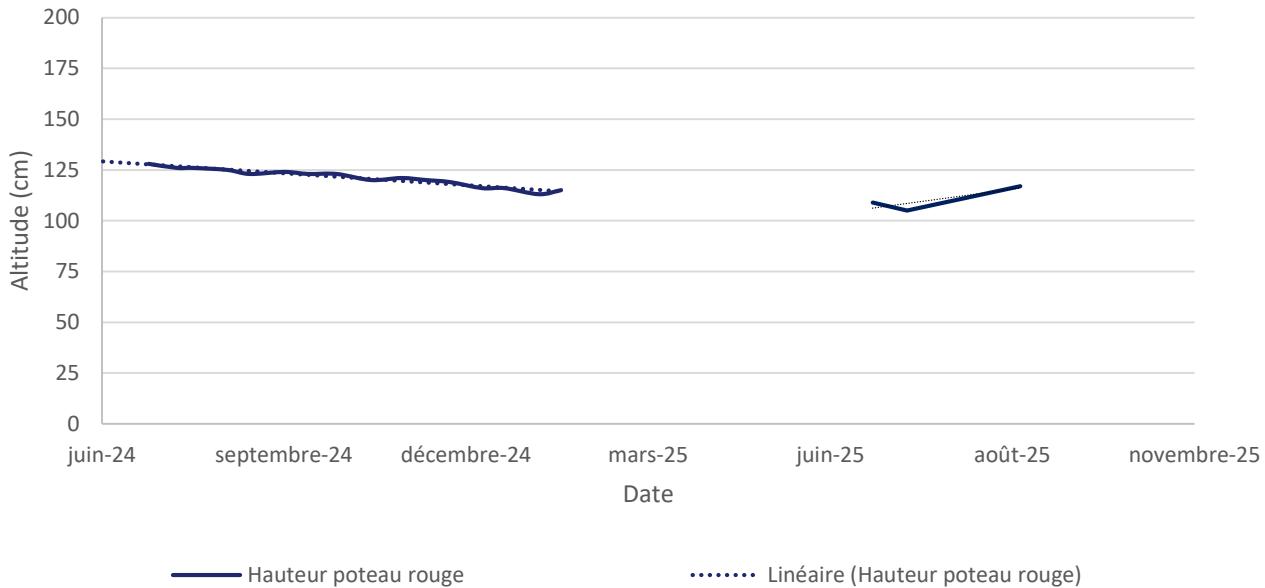
## MISSION N°5 – ANCIENNE POSITION DES STABIPLAGES®

### VARIATION DE LA HAUTEUR DE SÉDIMENT AU NIVEAU DE L'ANCIENNE POSITION DES STABIPLAGES®

Le point de mesure n°5 se situe à l'emplacement exact des anciens Stabiplages, dans une zone particulièrement sensible correspondant au pied de dune. Après le retrait des ouvrages, un poteau a été installé à la limite de la végétation afin de suivre précisément l'évolution du niveau sableux. Plus la graduation affichée est basse, plus le niveau de sable est important. Ce dispositif est complété par deux vues latérales, orientées vers le nord et vers le sud, permettant de documenter visuellement les transformations du secteur.

Jusqu'à la fin de l'année 2024, le niveau de sable se maintenait dans une relative stabilité, malgré une légère tendance à la baisse. La dune montrait même quelques signes d'avancée estivale, certes modeste, mais encourageante pour un secteur en pleine phase de rééquilibrage. L'objectif principal restait alors de limiter l'érosion du pied de dune et de suivre la capacité du milieu à se restructurer après le retrait des ouvrages.

Les premiers mois de 2025 révèlent toutefois un changement plus marqué. Alors que le niveau de sable semblait légèrement augmenter au début de l'année, une chute importante est enregistrée peu après : le poteau existant s'est retrouvé déchaussé, signe d'un abaissement significatif du substrat. Les photographies prises sur le terrain confirment ce constat, montrant l'apparition d'une falaise dunaire et un recul notable du front de dune.

Ces mouvements ne sont pas surprenants dans ce secteur. Les Stabiplages avaient accumulé une quantité importante de sable au pied de la dune, créant une surépaisseur artificielle. Leur retrait a rendu ce volume instable, et les sédiments se redistribuent désormais progressivement sur l'ensemble du site, comme l'illustrent les dynamiques positives observées dans les casiers voisins. Cette phase de réorganisation est typique d'un retour à un fonctionnement naturel du système plage-dune.

Face à cette situation, un nouveau poteau a été installé en juin 2025. Les mesures qu'il fournit indiquent pour l'instant que la tendance à la baisse du niveau sableux se poursuit.

Les prochains mois seront déterminants pour évaluer si la situation tend vers une stabilisation ou si une intervention pourrait s'avérer nécessaire pour accompagner la reconstitution du pied de dune. La poursuite du suivi permettra de mieux comprendre ces ajustements post-ouvrage et d'adapter la gestion en conséquence.

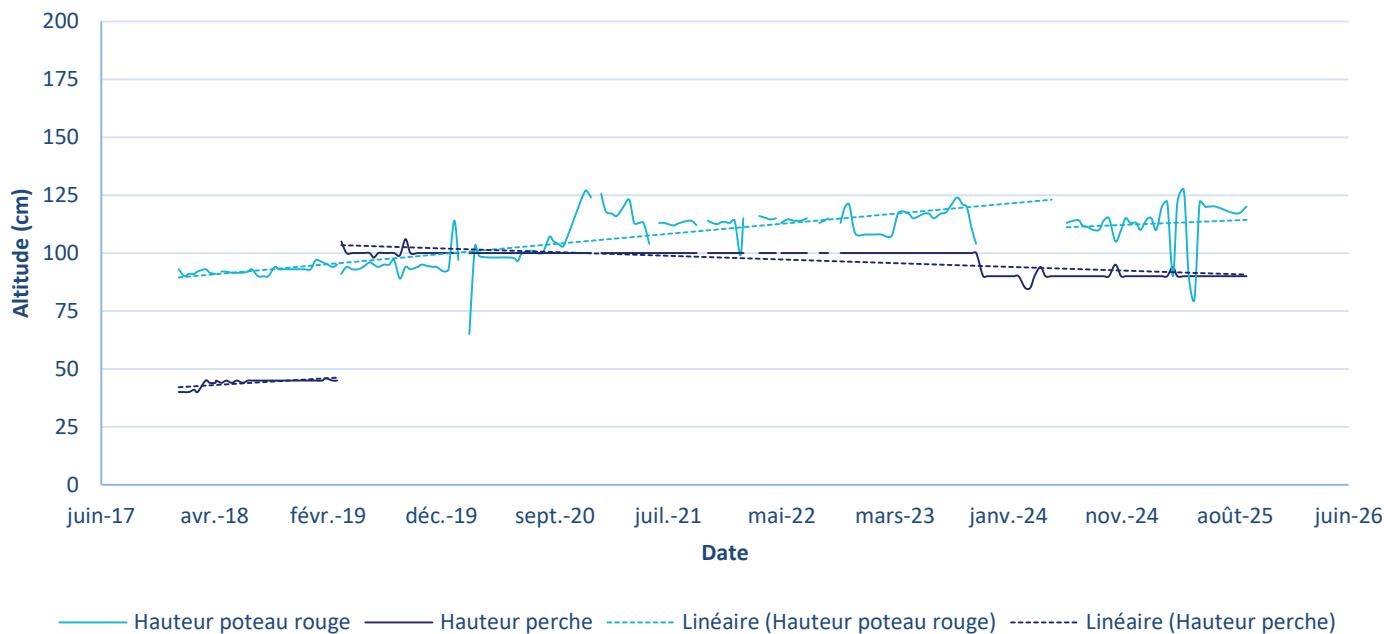
## MISSION N°6 – HAUT DE PLAGE

### VARIATION DE LA HAUTEUR DE SÉDIMENT AU NIVEAU DU HAUT DE PLAGE

Le point de mesure n°6 se situe à l'arrière d'une ligne de ganivelles, entre la dune et un petit enrochemen. Une perche graduée, installée depuis plusieurs années, permet de suivre l'évolution du niveau de sable dans cette zone.

Jusqu'en 2023, le secteur présentait une bonne stabilité : le niveau des sédiments variait peu autour de la perche, et la végétation — principalement de l'oyat — s'était solidement installée. Les tempêtes de fin 2023 et début 2024 ont toutefois perturbé cet équilibre. Le secteur a été partiellement lessivé, entraînant une légère baisse du niveau sableux et une régression temporaire de la végétation, comme en témoignent les photos de suivi. Malgré son exposition plus marquée, cette zone a néanmoins mieux résisté que la mission n°4, pourtant moins exposée mais beaucoup plus impactée.

En 2025, la situation autour de la perche reste très stable, dans la continuité des années précédentes. En revanche, le poteau implanté sur la plage montre des variations beaucoup plus importantes, pouvant atteindre près de 50 cm sur l'année. Cet écart met en évidence la forte dynamique de la plage et le rôle protecteur joué par la dune et les ganivelles, qui limitent les fluctuations à l'arrière de l'ouvrage.

L'enrochemen situé en avant peine toujours à se recouvrir durablement, comme les années précédentes. Toutefois, la végétation implantée en hauteur, bien que partiellement balayée durant l'hiver 2023-2024, recommence à progresser et semble recoloniser l'ensemble de la zone de suivi. Cette reprise pourrait, à terme, favoriser une meilleure accumulation sédimentaire et contribuer au recouvrement progressif de l'enrochemen.
