# RÉSULTATS LOCOAL-MENDON 2025

Résultats des suivis participatifs OCLM à Locoal-Mendon en 2025

# Site de Locoal-Mendon

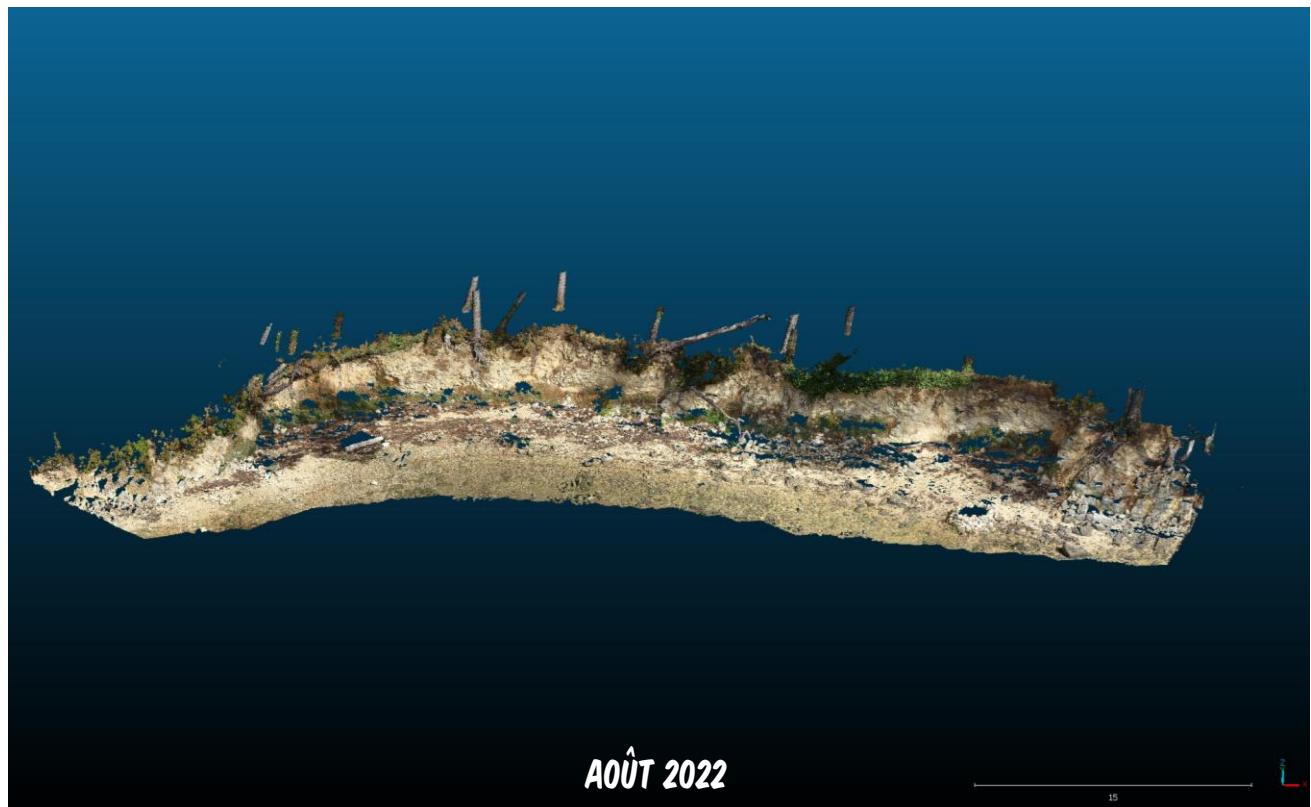
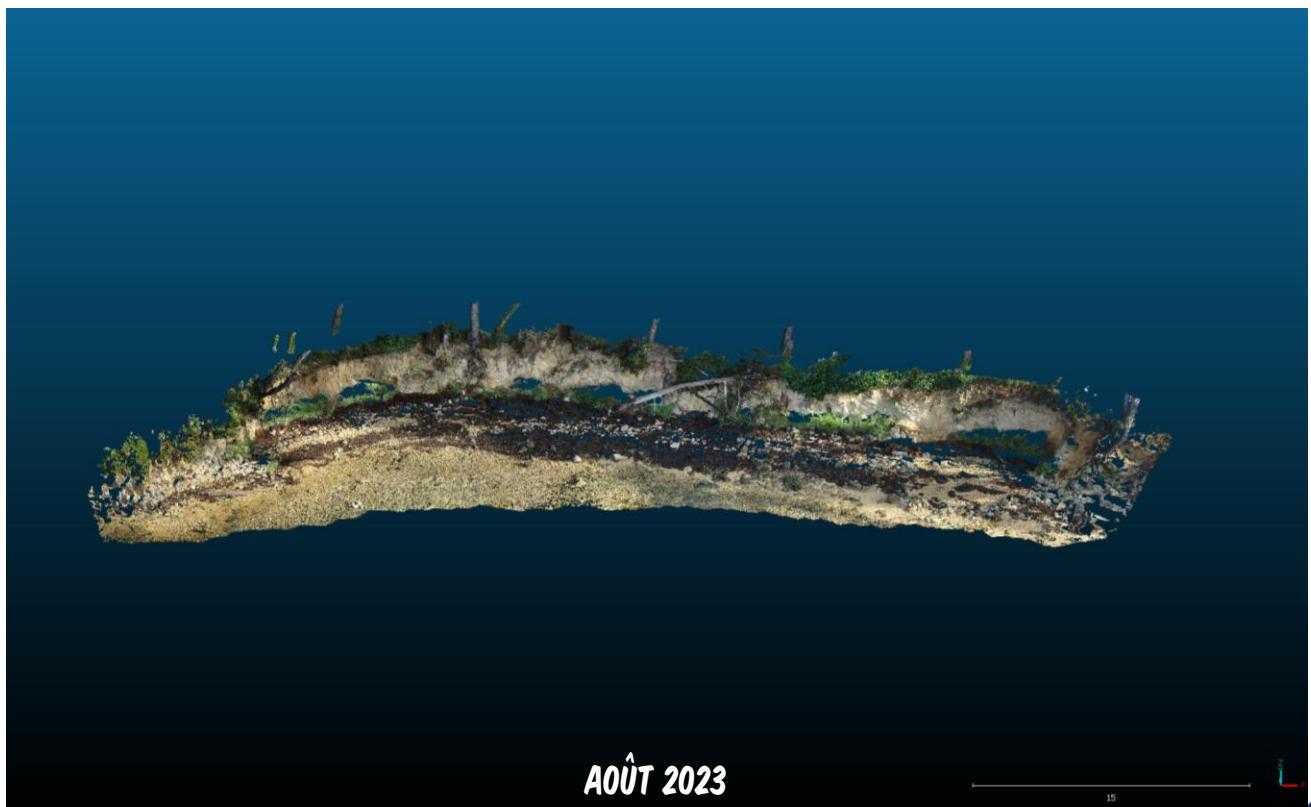
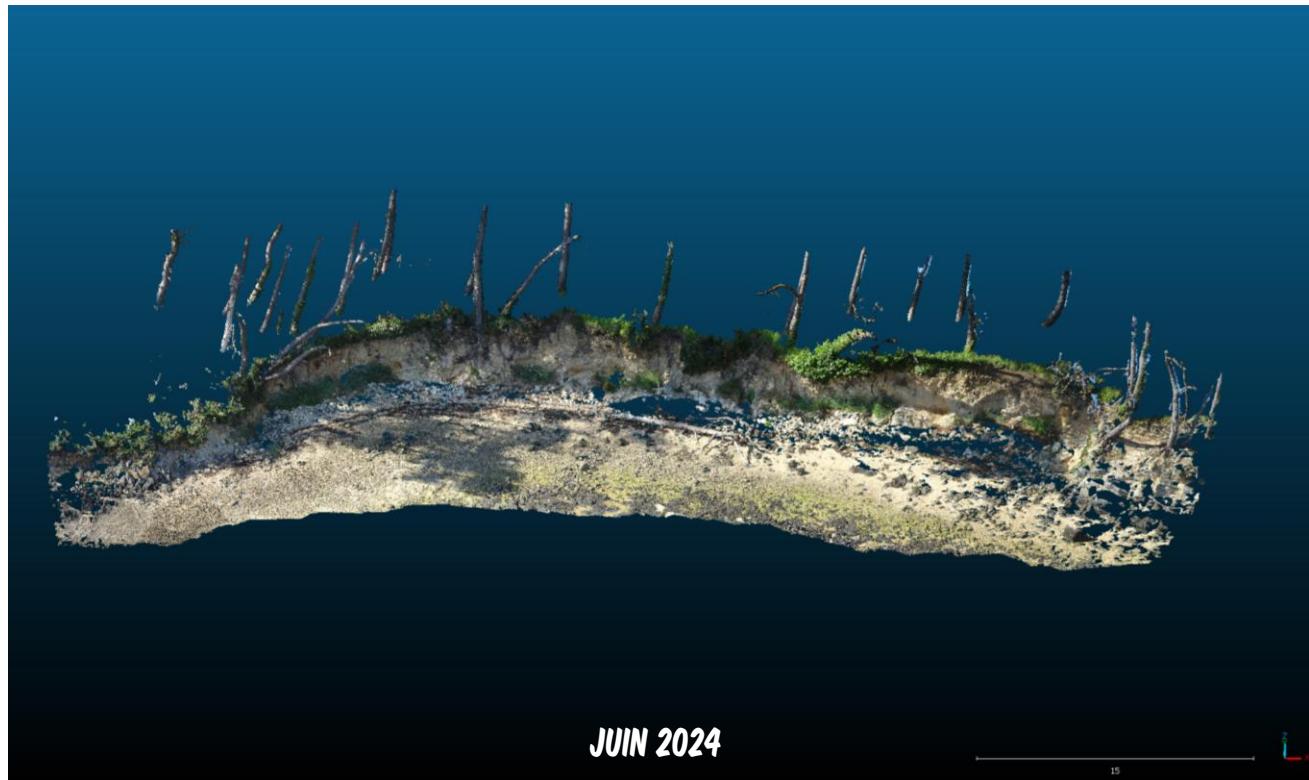
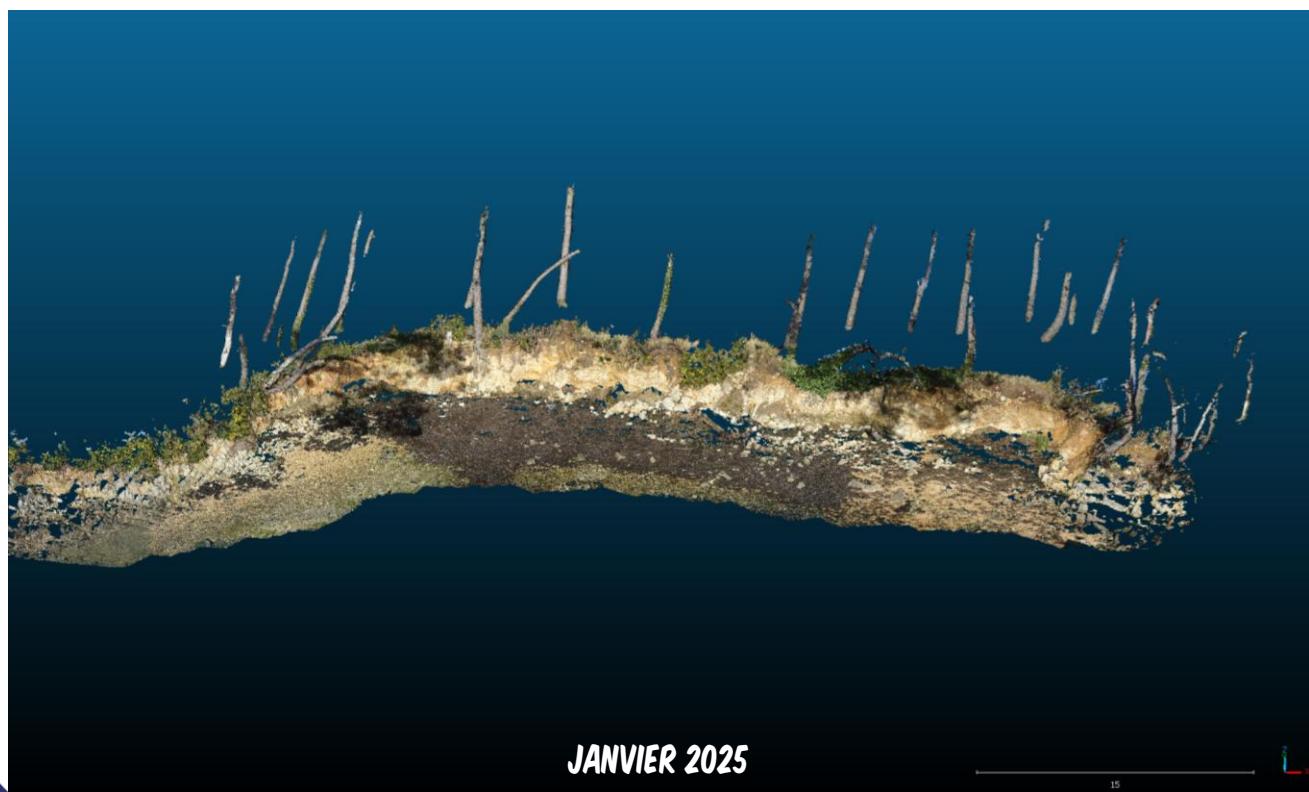
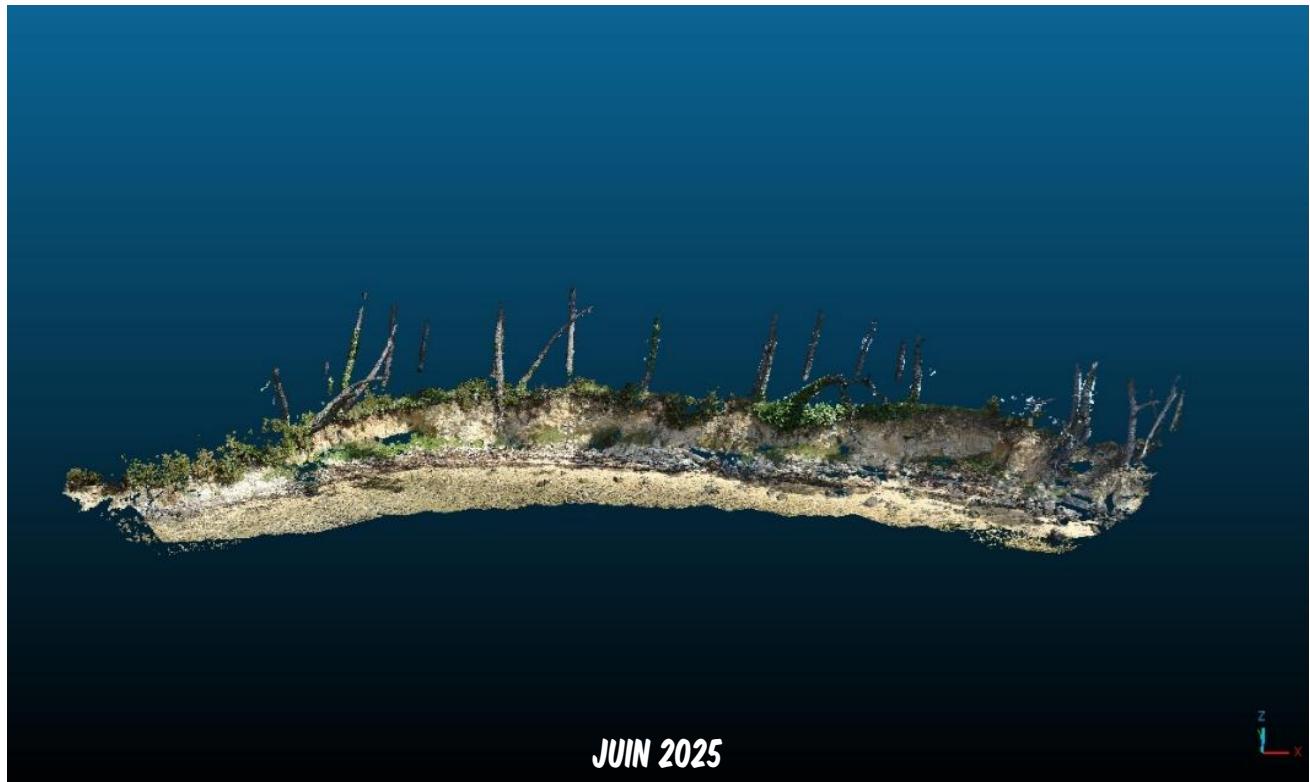
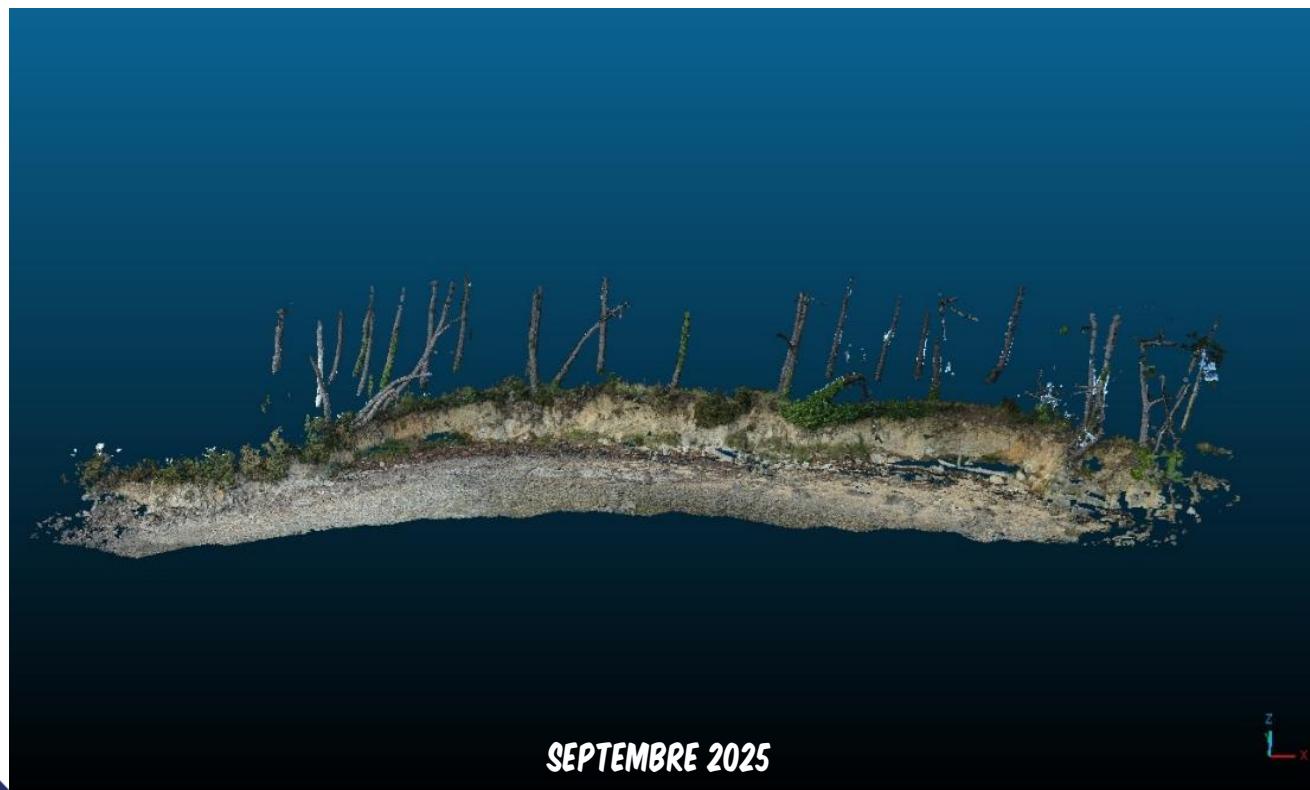
Les modèles photogrammétriques ci-dessous présentent des représentations 3D d'une section de la falaise située le long du sentier de Cadoudal, à différents moments dans le temps. Les modèles utilisent un code couleur spécifique :

- **Blanc** : absence de changement
- **Bleu** : pertes
- **Rouge** : gains

Ces couleurs mettent en évidence les variations morphologiques, comme les éboulements, la chute d'arbres, les accrétions ou encore l'érosion, en comparant une date donnée à une date précédente.

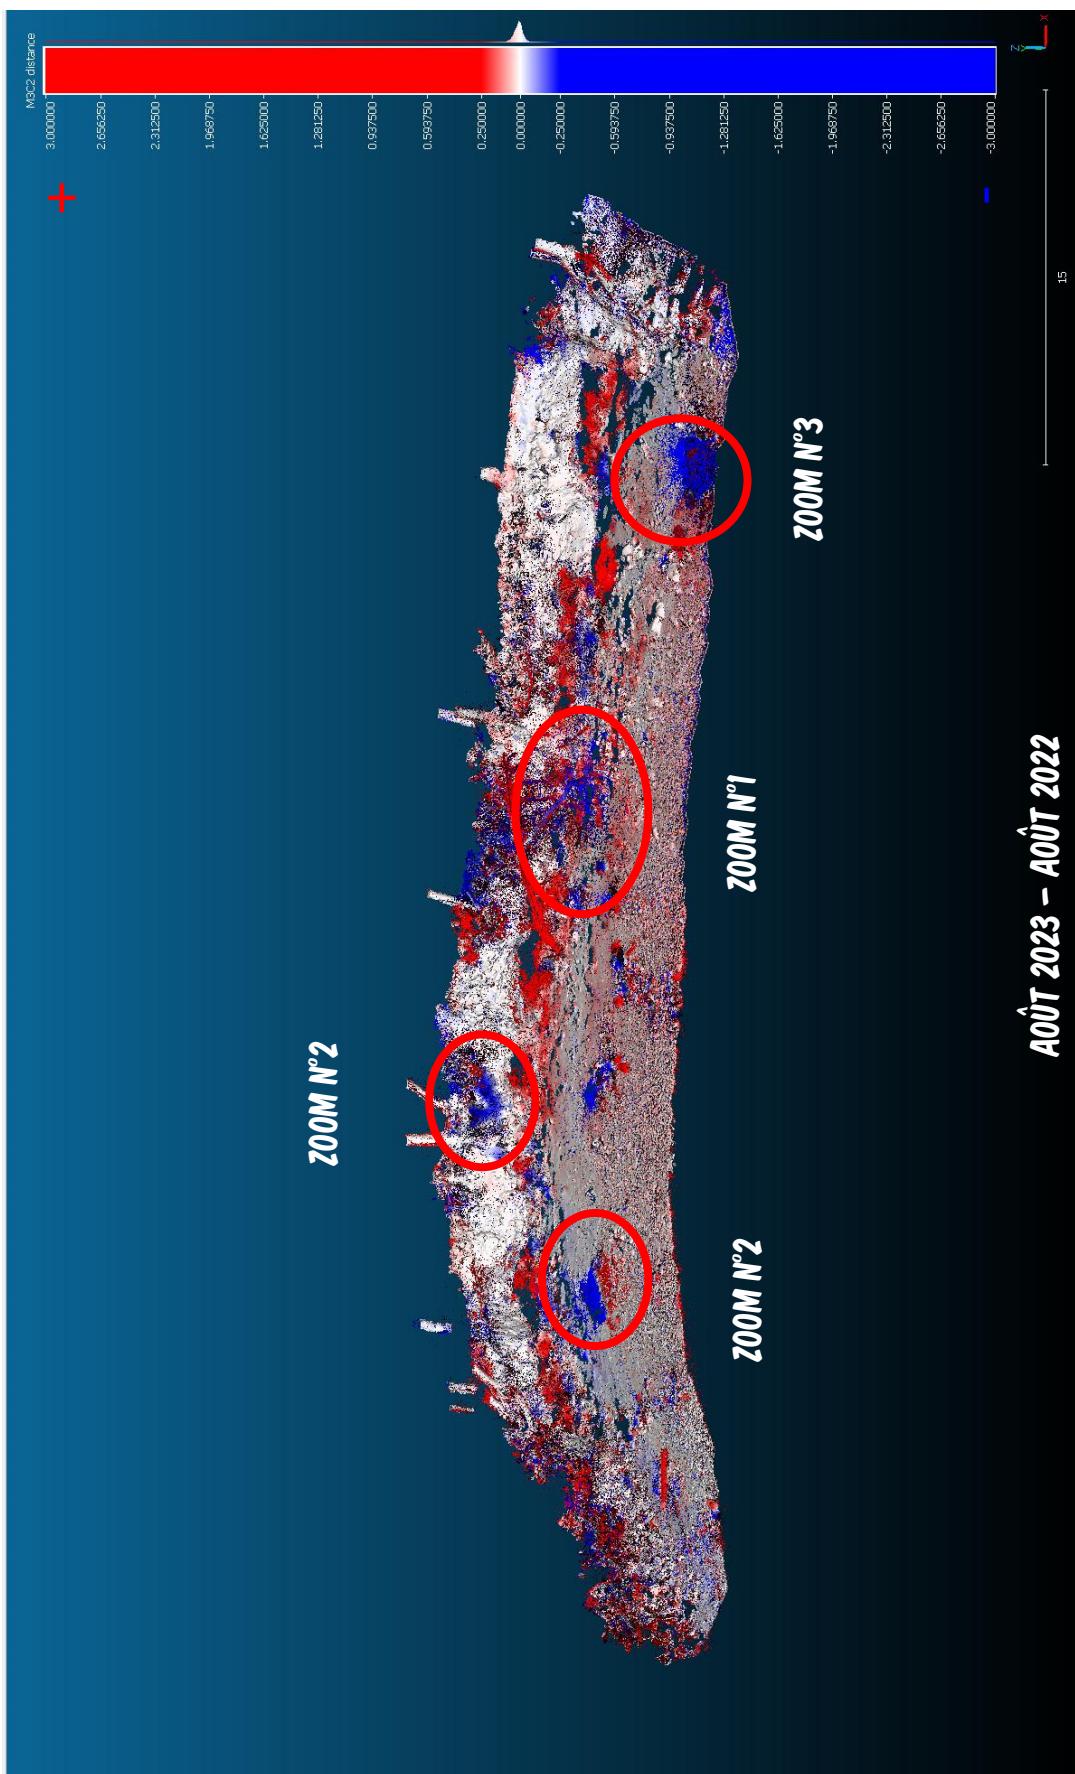
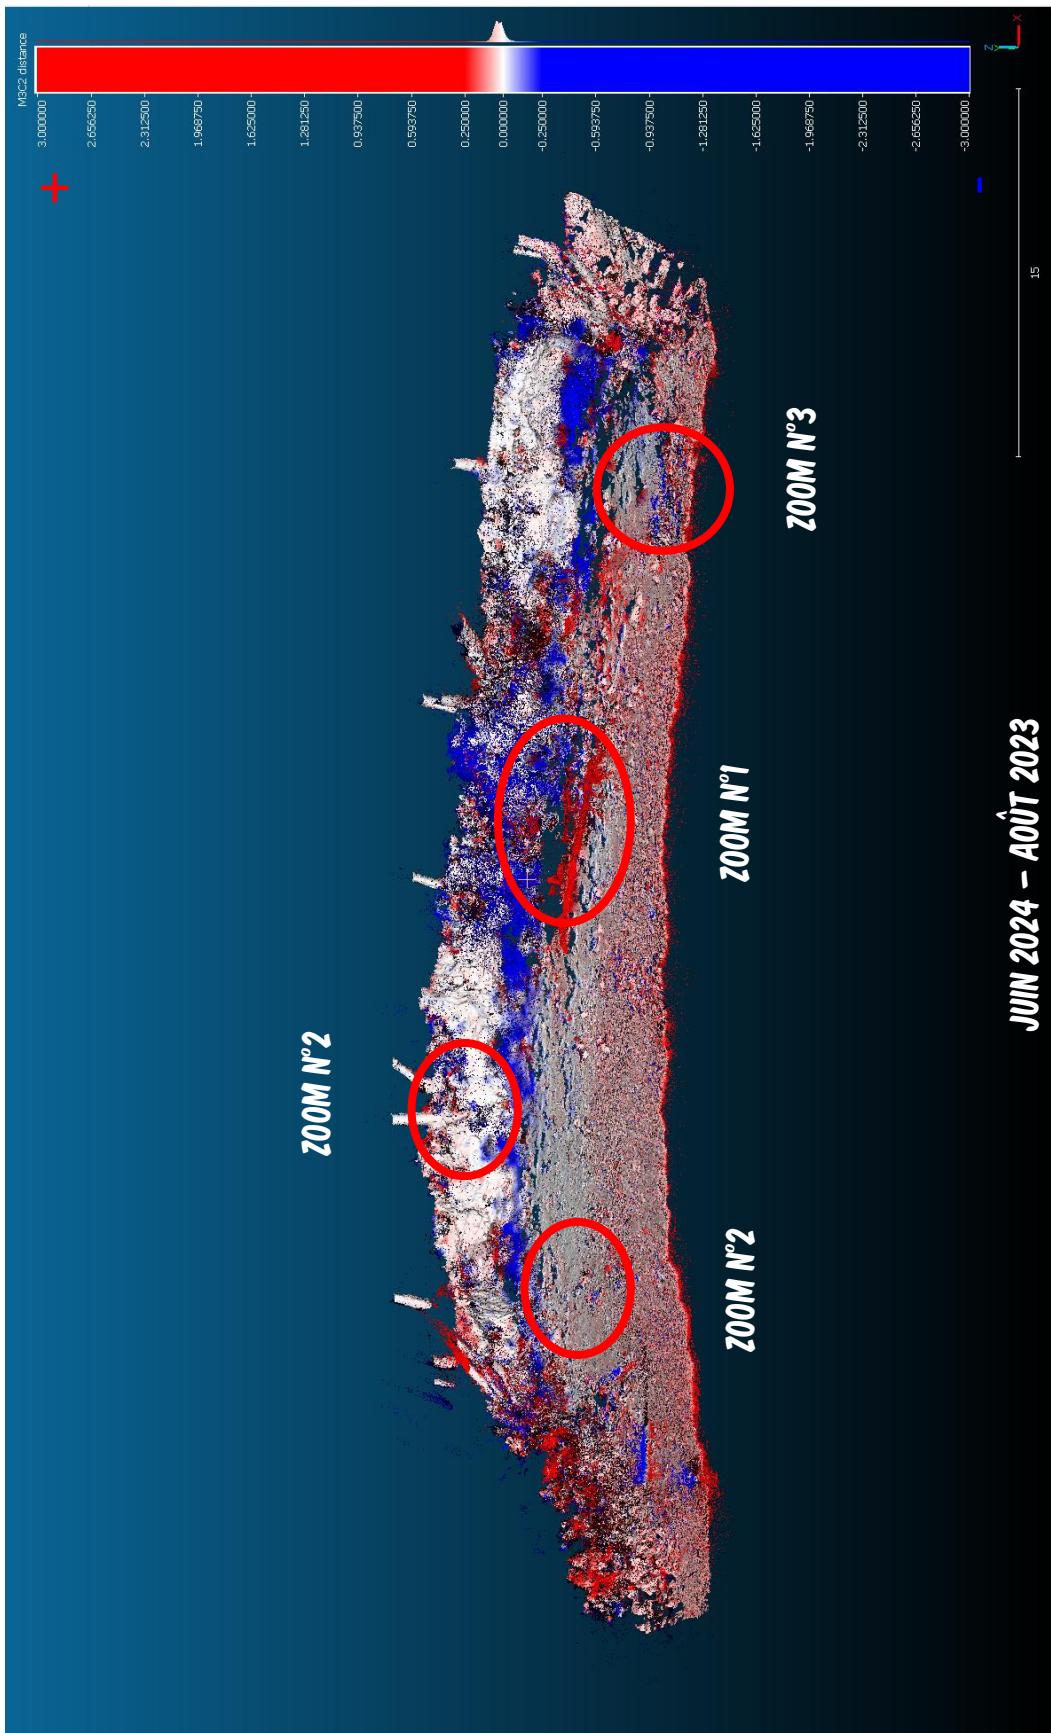
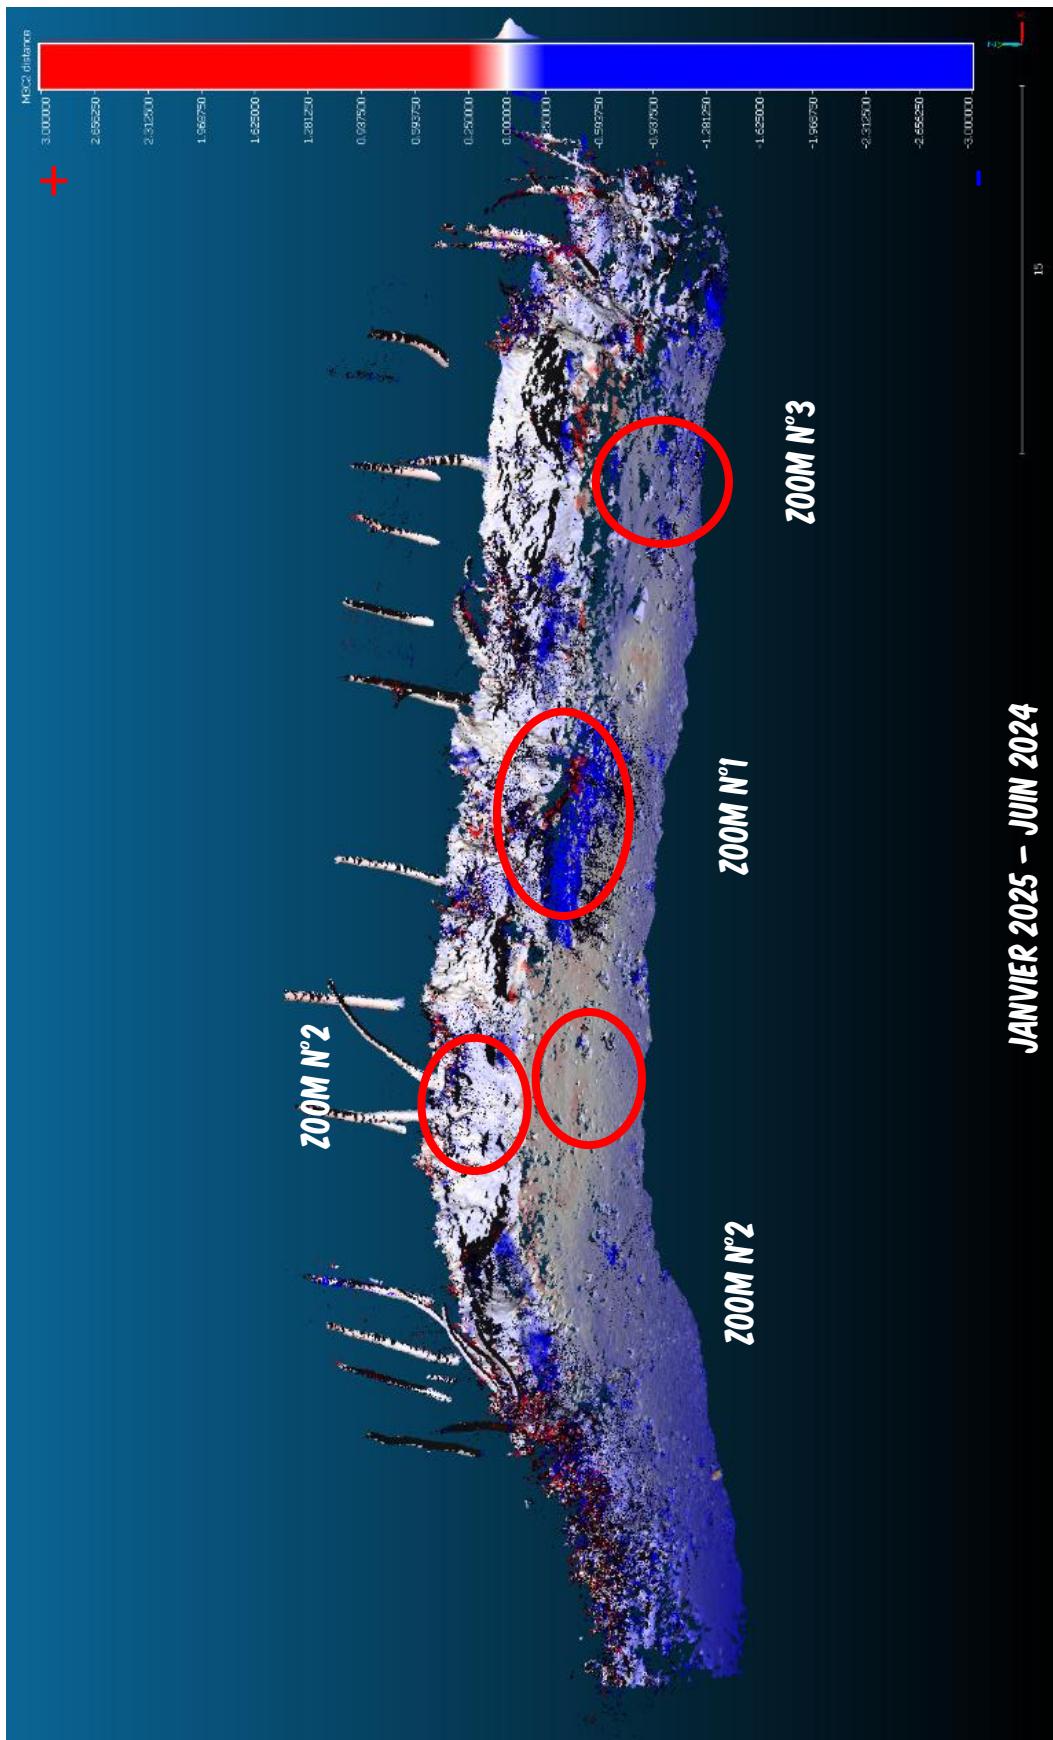
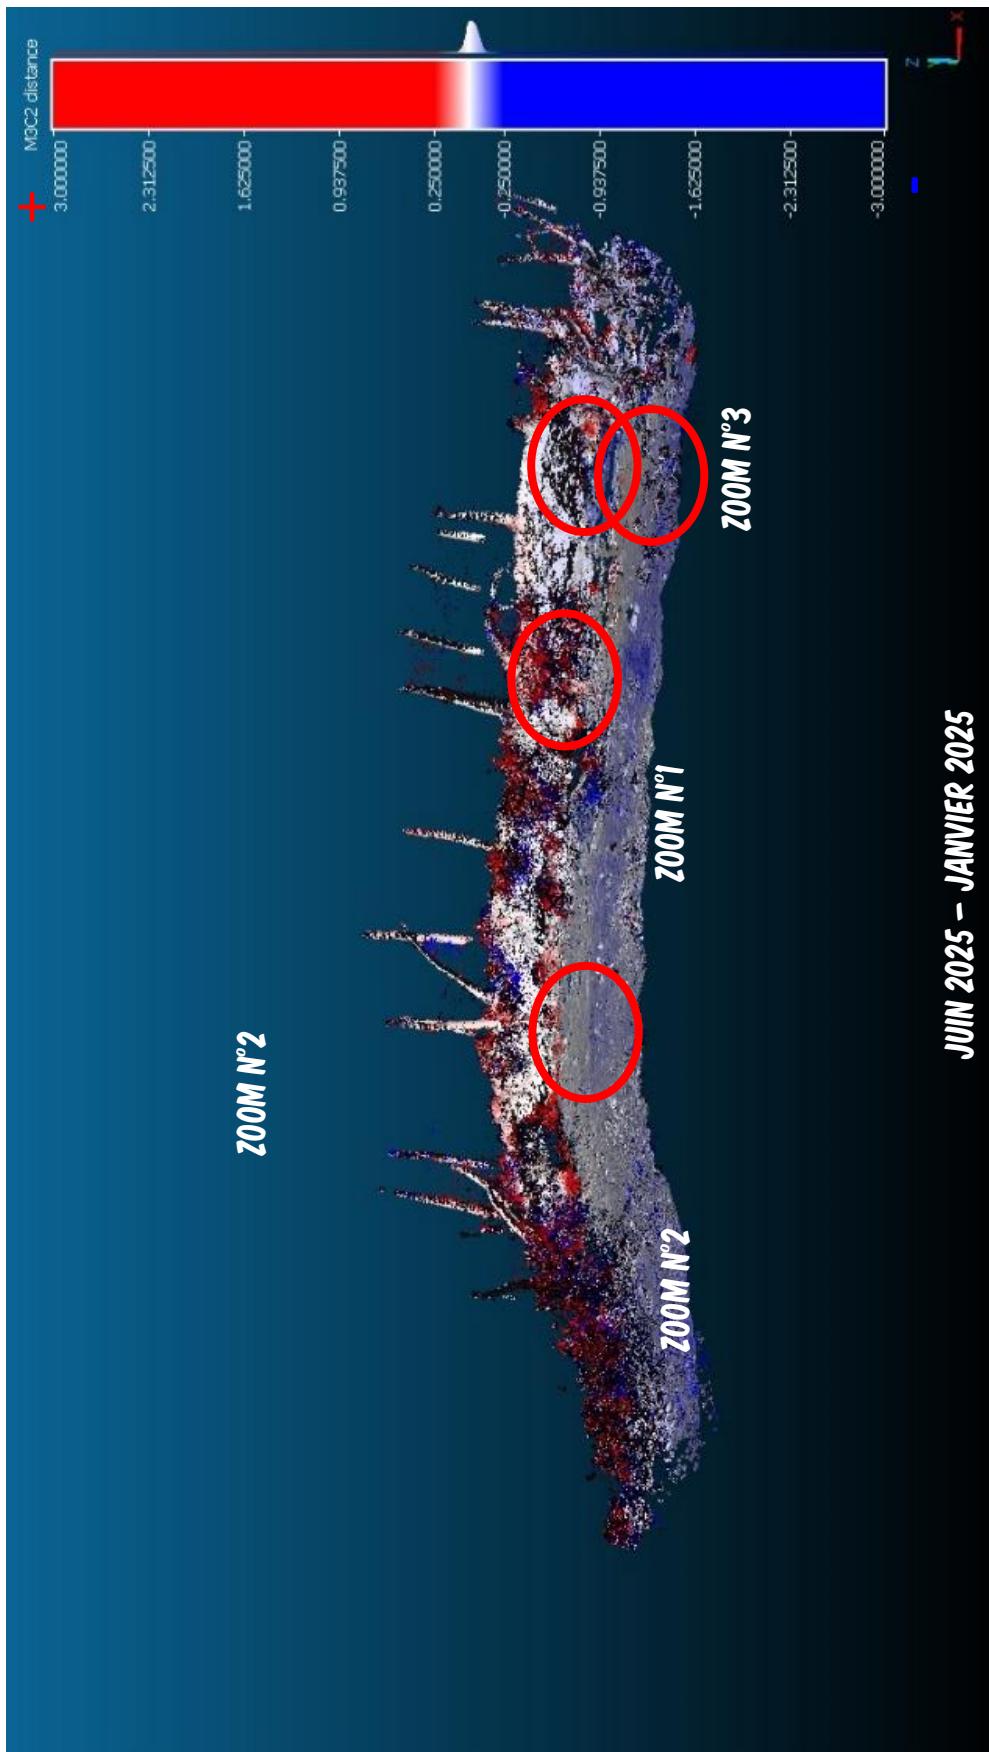
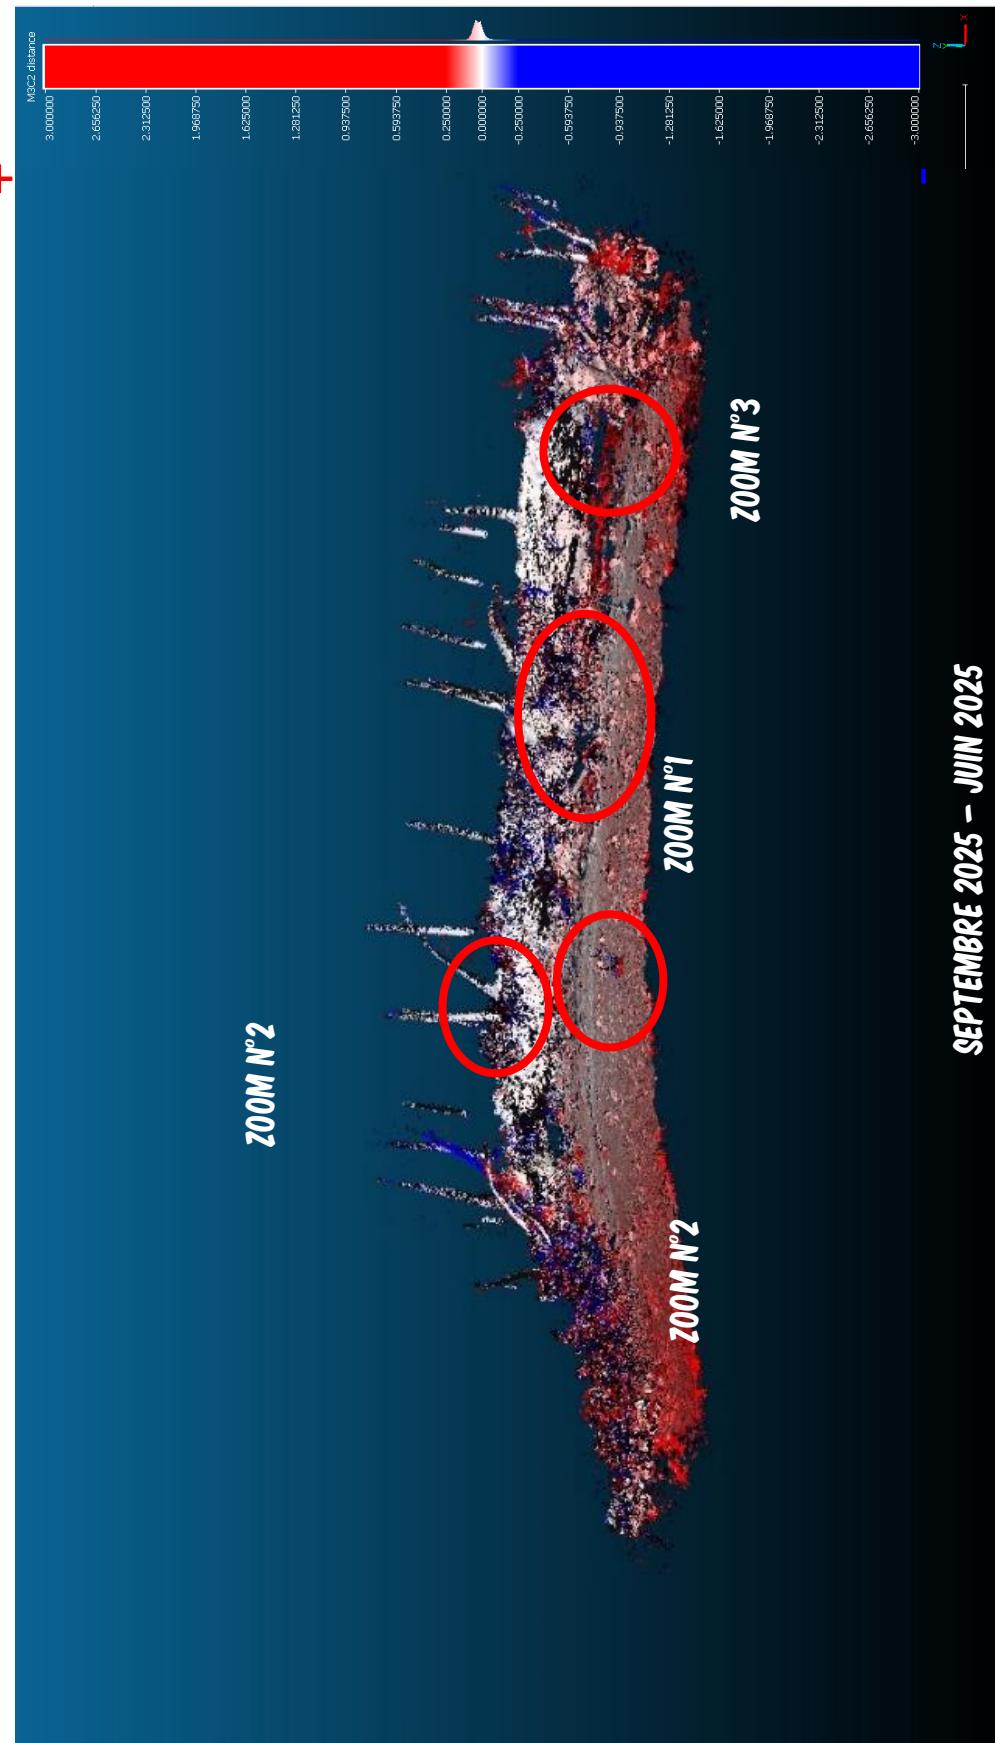
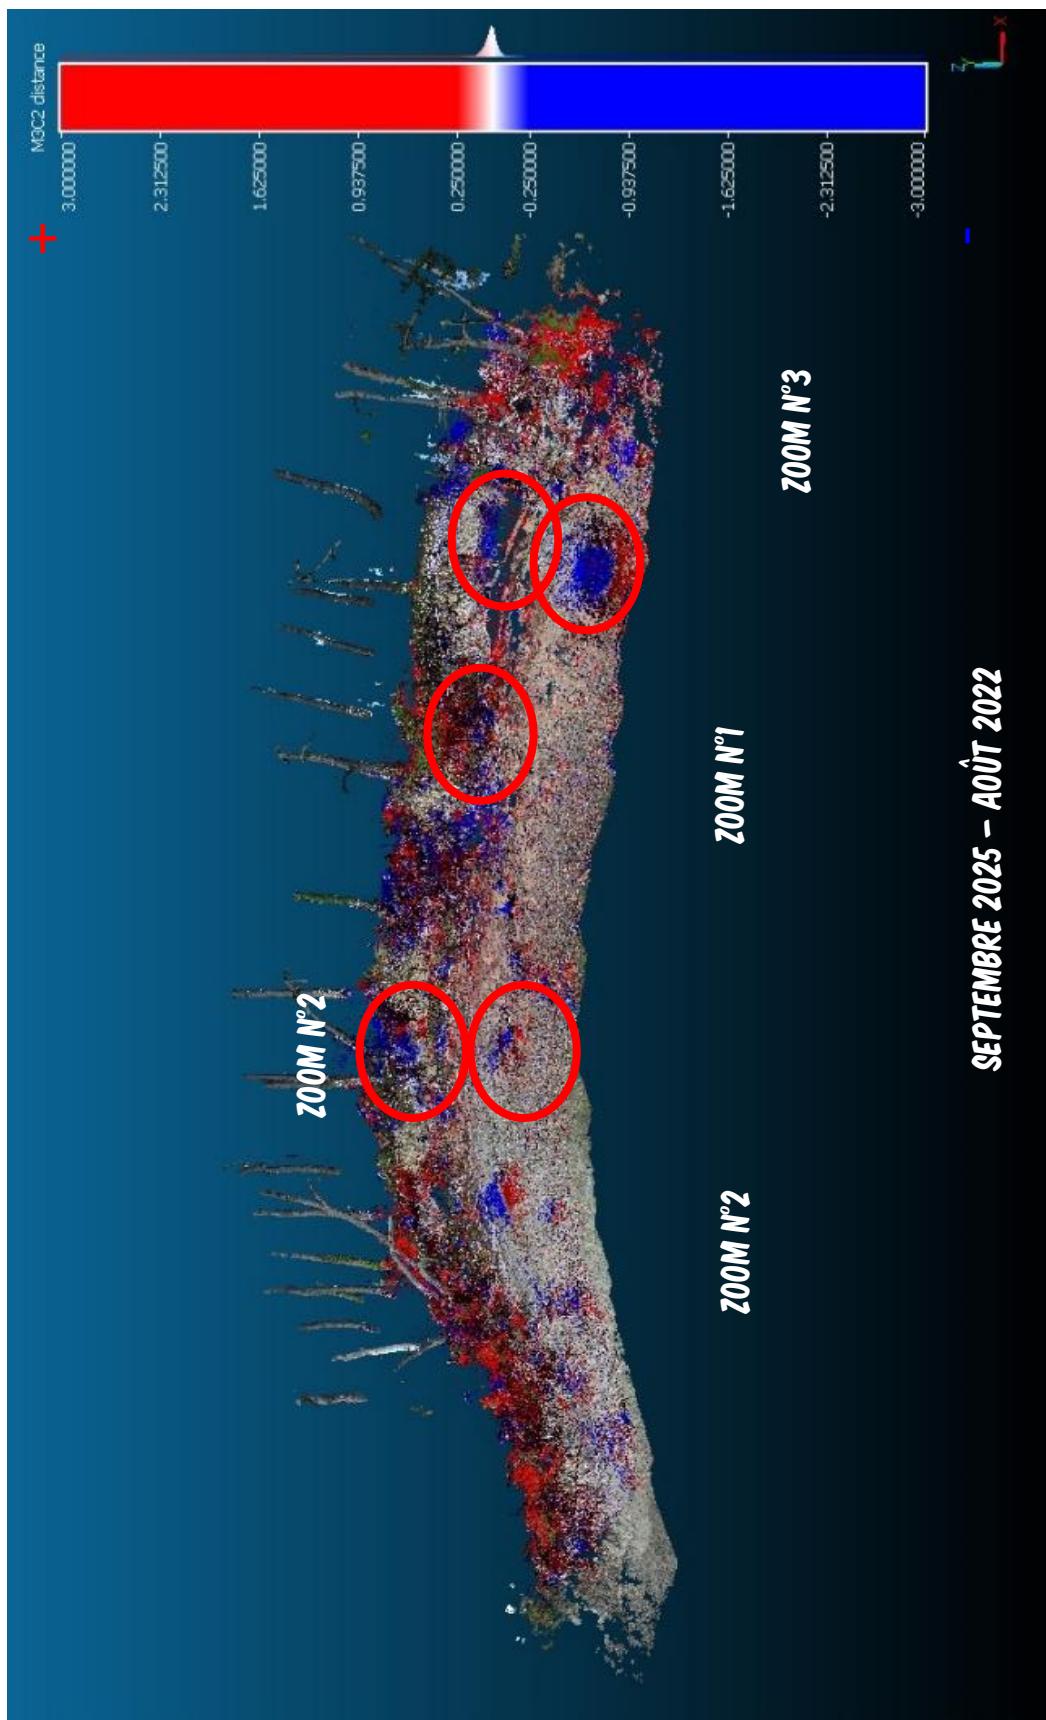
JUIN 2025 – JANVIER 2025

À l'échelle globale, les modèles apparaissent visuellement assez similaires. Toutefois, une analyse plus détaillée met en évidence des différences notables, notamment en termes de densité de la végétation et de présence des laisses de mer, qui varient d'une date à l'autre. Afin de mieux caractériser ces évolutions, plusieurs modèles différentiels ont été réalisés. Ces derniers permettent de comparer deux états successifs du site en faisant apparaître les pertes de matériau en bleu, les gains en rouge et les zones relativement stables en blanc. Les comparaisons successives entre août 2022 et janvier 2025, ainsi qu'un différentiel global sur l'ensemble de la période, montrent que les changements sont majoritairement concentrés au pied de la falaise.

Cette zone se révèle particulièrement dynamique et complexe à analyser, du fait de la combinaison de plusieurs facteurs. La végétation y joue un rôle important, ses variations saisonnières et ses mouvements générant des différences marquées entre les modèles. À cela s'ajoutent les effets des submersions marines, des dépôts et remaniements de laisses de mer, ainsi que des effondrements ponctuels de faible ampleur. L'ensemble de ces processus contribue à une alternance de zones de pertes et de gains qui ne traduit pas nécessairement une évolution morphologique durable du substrat rocheux.

Plusieurs évolutions significatives ont néanmoins pu être identifiées sur la période de suivi. Elles incluent notamment la chute progressive d'un arbre depuis la falaise jusqu'à la plage, le détachement d'un pan de falaise observé en début de suivi, ainsi que la disparition d'éléments ponctuels tels qu'une bûche échouée ou une structure en pierre visible lors des premiers relevés. D'autres changements, de moindre ampleur, sont également perceptibles, en particulier de petites pertes localisées dans la partie est du site.

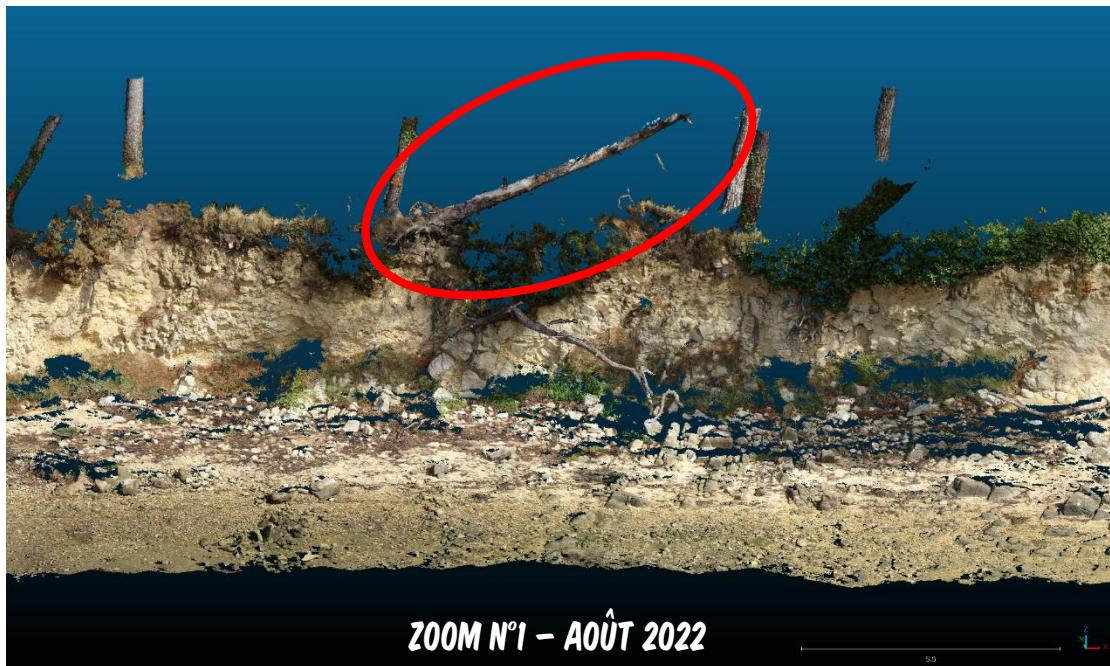
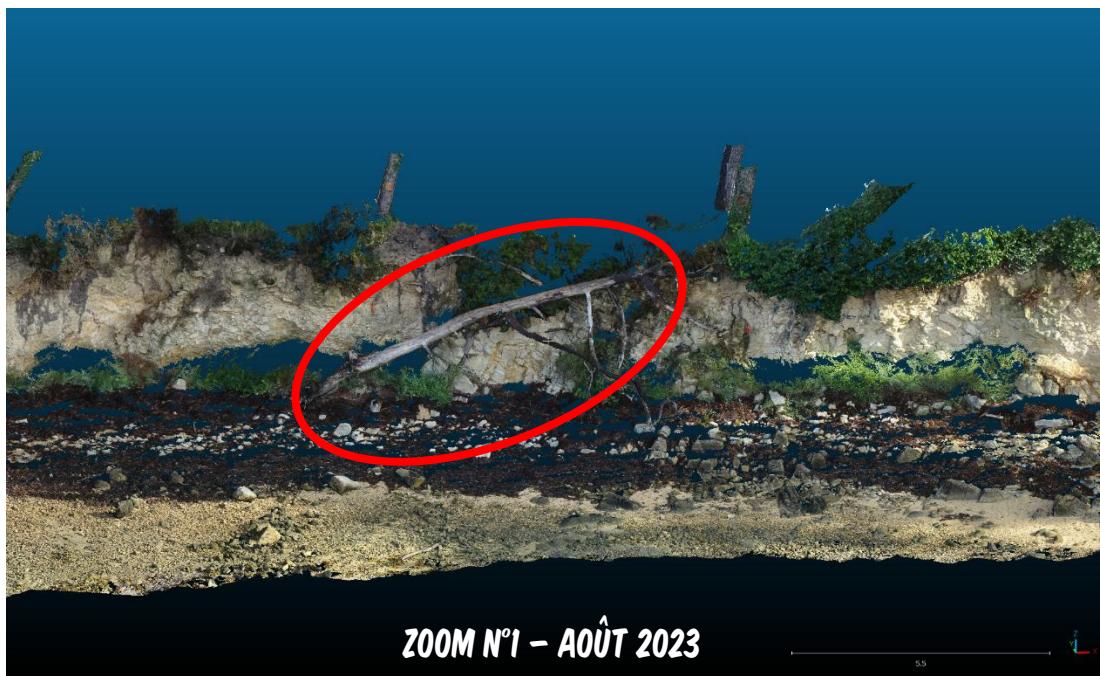
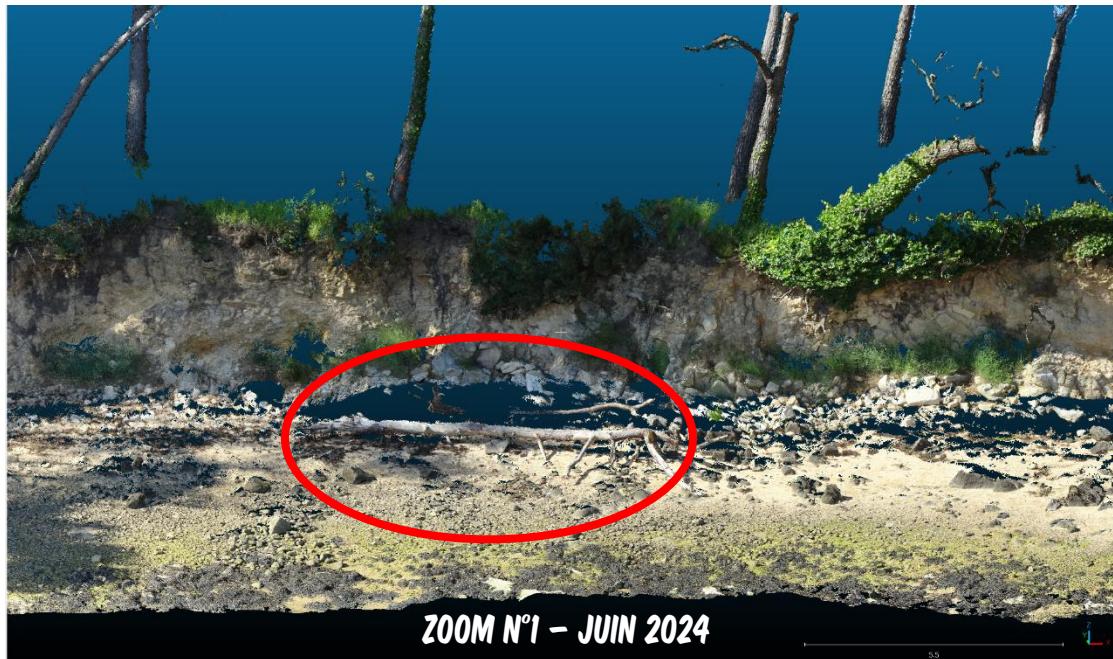
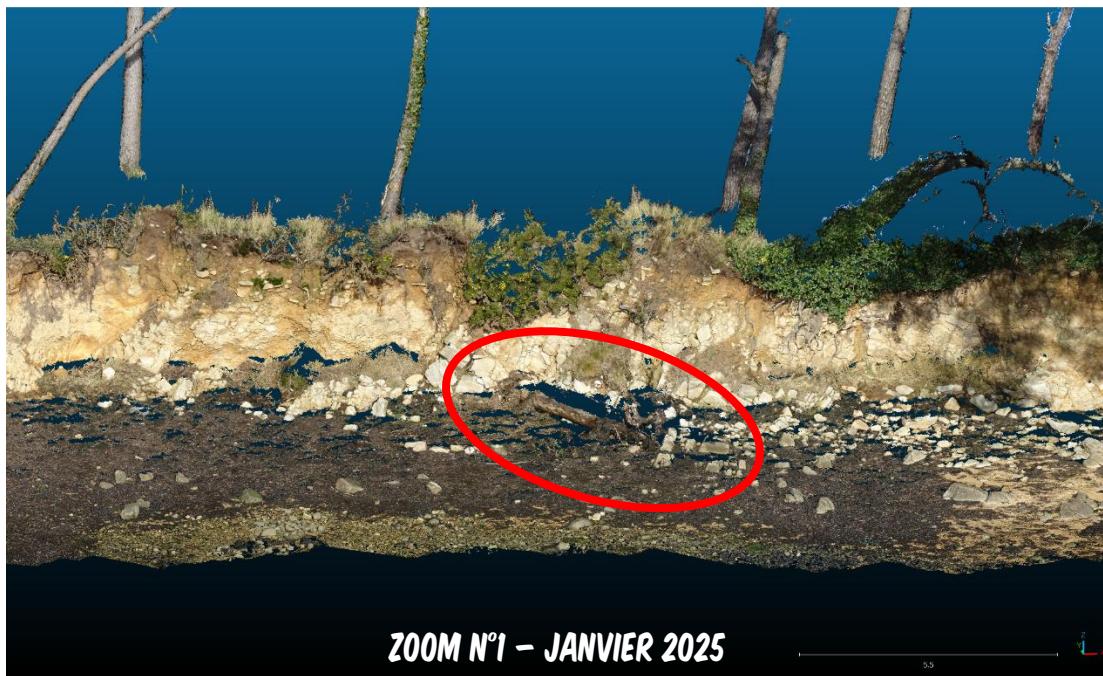
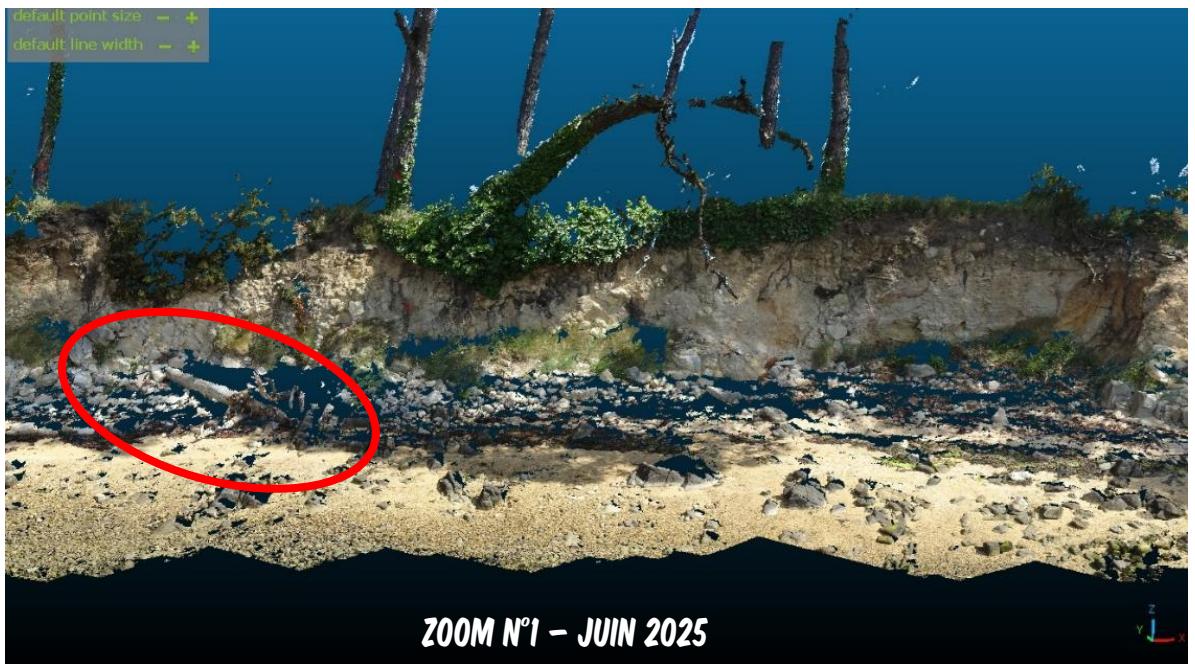
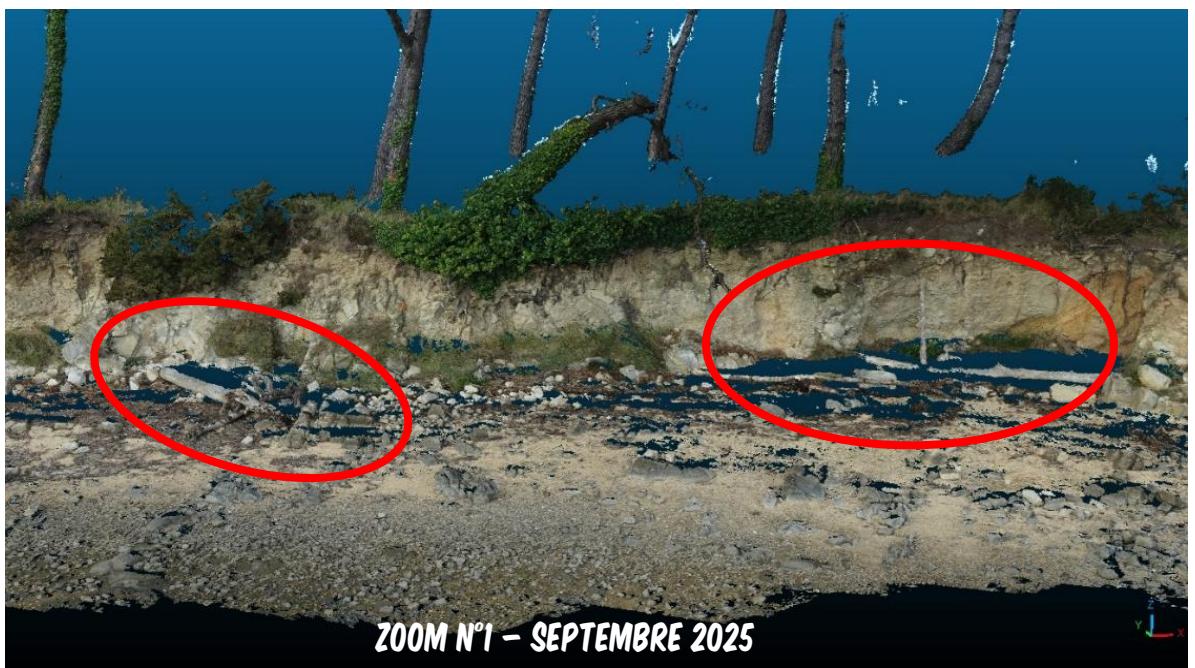
L'intégration des deux nouveaux modèles réalisés en juin et septembre 2025 ne met pas en évidence de changements majeurs affectant la falaise elle-même. Aucun effondrement significatif n'a été observé au cours de cette période. Les évolutions constatées concernent principalement des éléments mobiles situés sur la plage, avec notamment l'accumulation de troncs de bois flottés dans la partie ouest du site et le déplacement de petits blocs rocheux. Comme lors des années précédentes, la végétation en pied de falaise induit une variabilité importante dans les modèles photogrammétriques, sans que cela ne corresponde nécessairement à des modifications structurelles de la falaise.

Au terme de ces quelques années de suivi, la portion de falaise étudiée présente bien des zones de recul identifiables grâce à la photogrammétrie, mais les effondrements observés restent globalement limités, y compris après des hivers récents relativement énergétiques. Certains événements restent tout de même remarquables, associant chutes d'arbres et effondrements localisés. Dans l'ensemble, les évolutions observées sur ce secteur demeurent modérées en comparaison avec d'autres portions de la falaise longeant le sentier littoral.
