# RÉSULTATS LOCOAL-MENDON 2025

Résultats des suivis participatifs OCLM à Locoal-Mendon en 2025

# Site de Locoal-Mendon

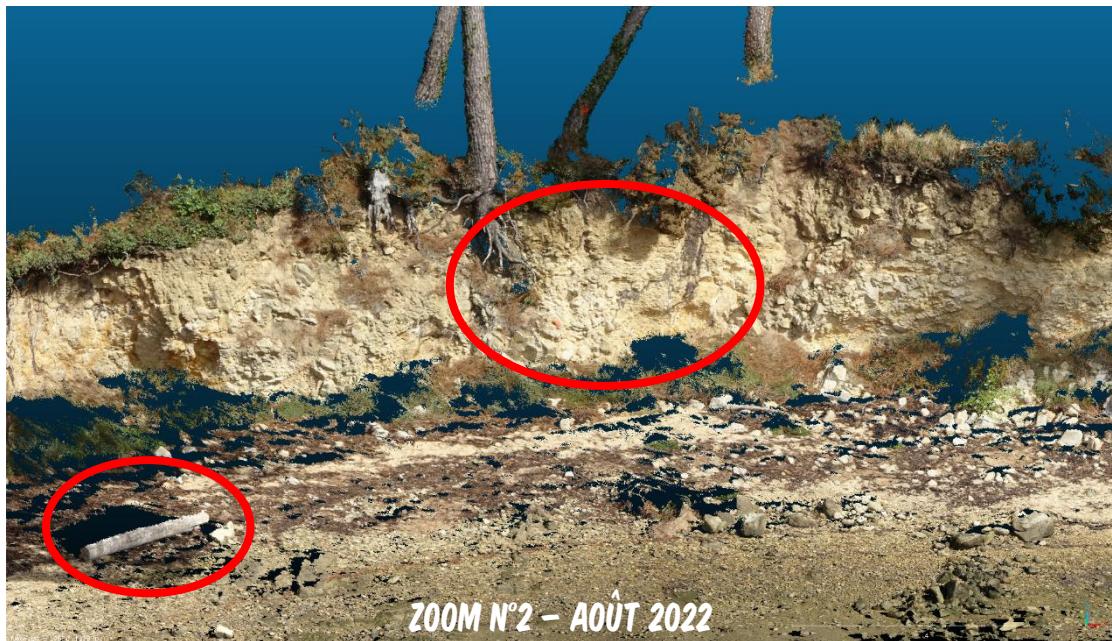
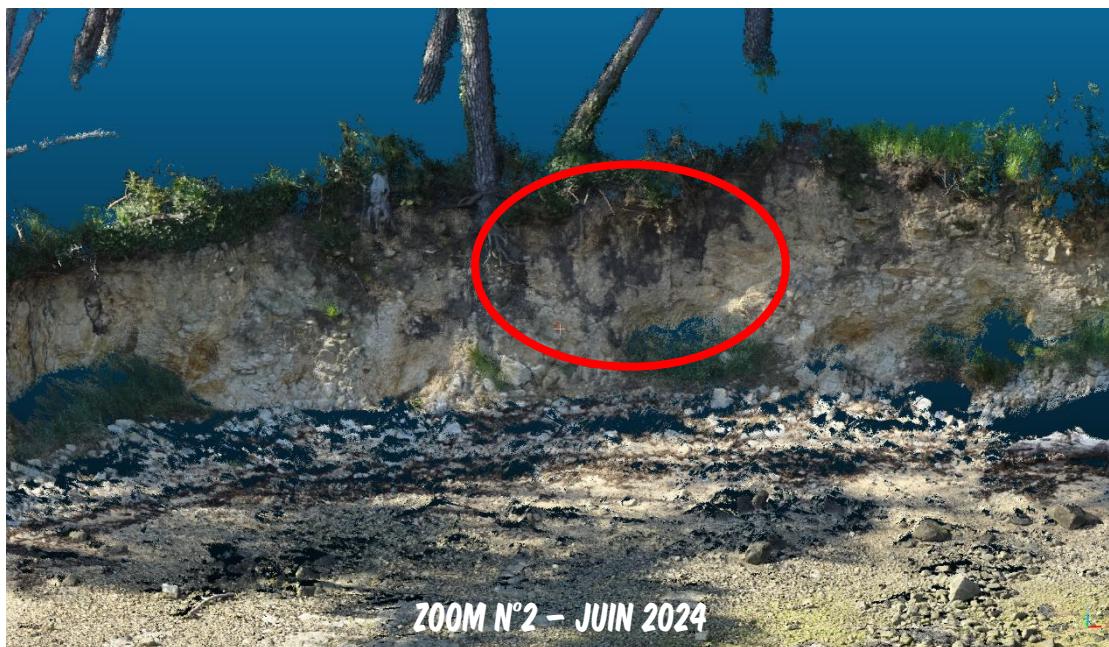
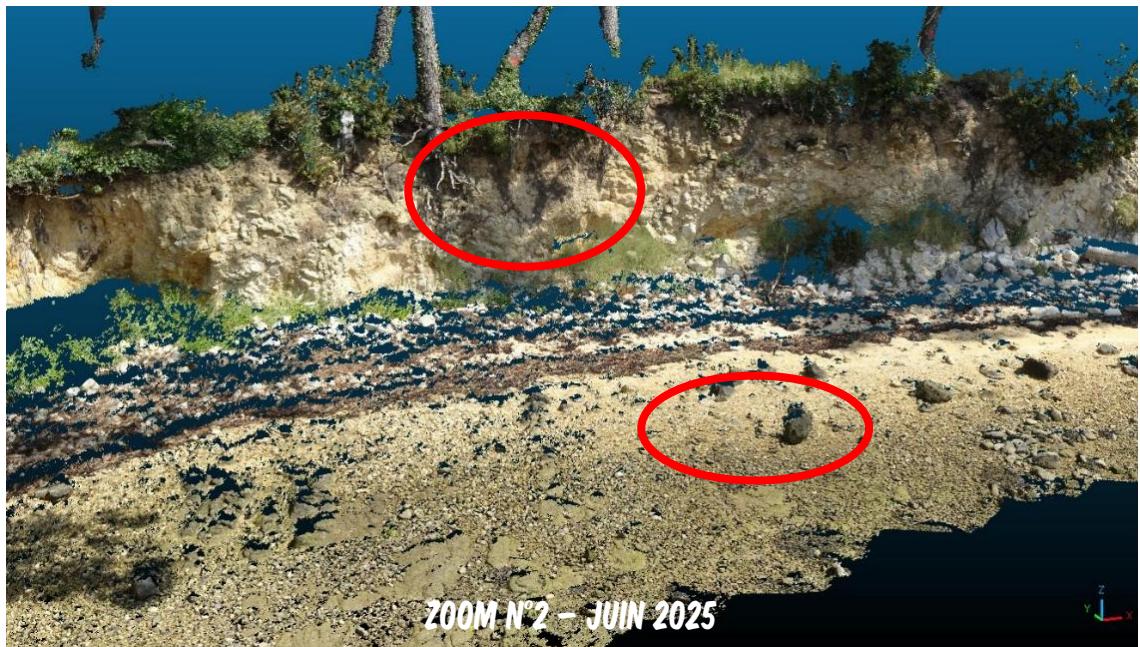
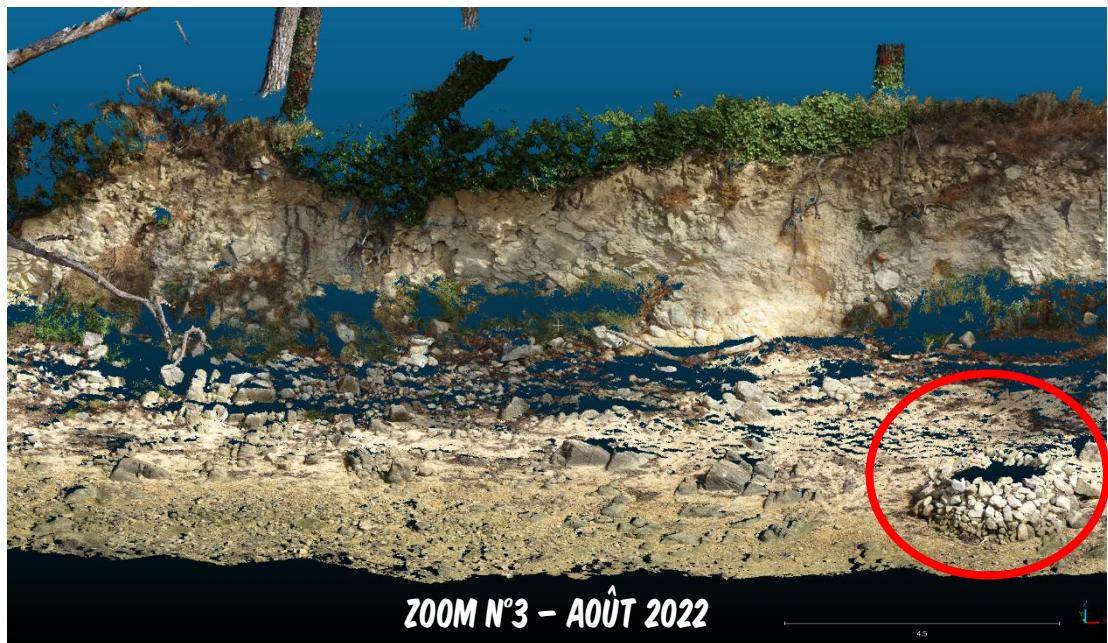
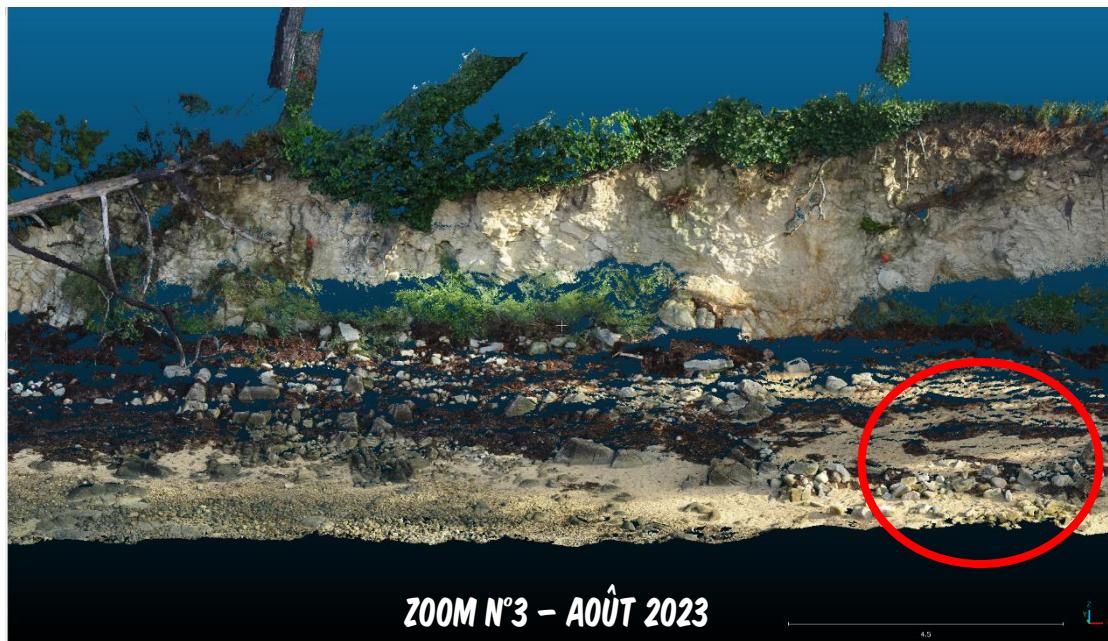
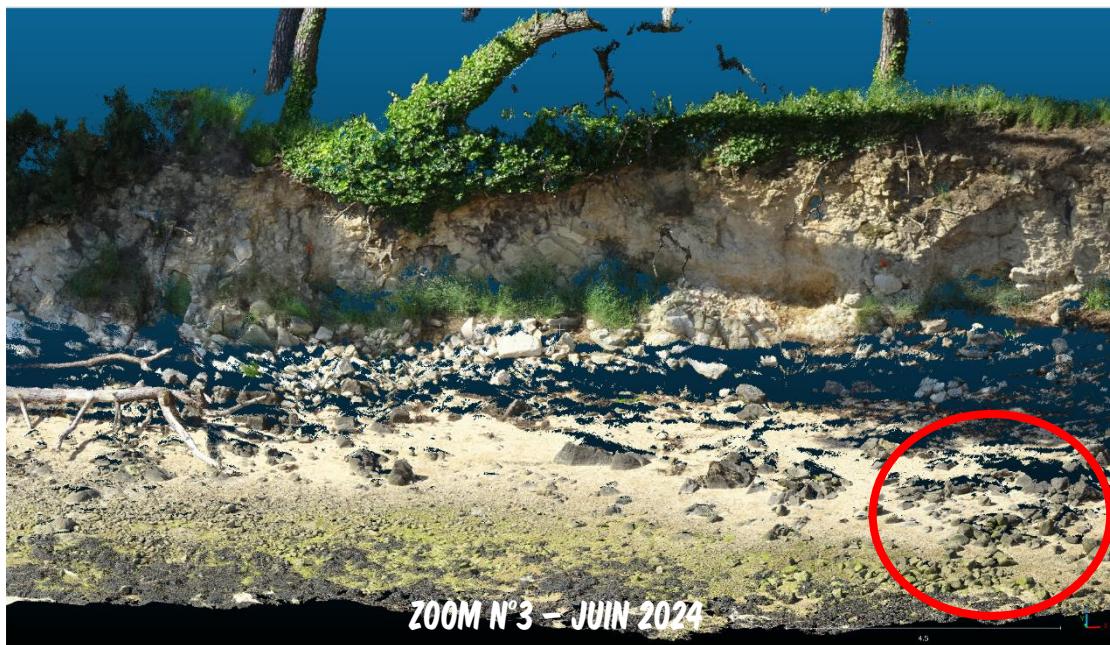
L'ensemble des photographies utilisées pour la réalisation des modèles photogrammétriques a été acquis par les bénévoles de l'OCLM dans le cadre d'un suivi participatif du site. Les données ont ensuite été traitées et modélisées par le laboratoire Geo-Ocean. À ce jour, six modèles photogrammétriques sont disponibles, correspondant aux périodes d'août 2022, août 2023, juin 2024, janvier 2025, juin 2025 et septembre 2025. Ces différentes dates permettent de retracer près de trois années de suivi et d'intégrer des variations saisonnières susceptibles d'influencer l'évolution du site.

À l'échelle globale, les modèles apparaissent visuellement assez similaires. Toutefois, une analyse plus détaillée met en évidence des différences notables, notamment en termes de densité de la végétation et de présence des laisses de mer, qui varient d'une date à l'autre. Afin de mieux caractériser ces évolutions, plusieurs modèles différentiels ont été réalisés. Ces derniers permettent de comparer deux états successifs du site en faisant apparaître les pertes de matériau en bleu, les gains en rouge et les zones relativement stables en blanc. Les comparaisons successives entre août 2022 et janvier 2025, ainsi qu'un différentiel global sur l'ensemble de la période, montrent que les changements sont majoritairement concentrés au pied de la falaise.

Les modèles photogrammétriques ci-dessous présentent des représentations 3D d'une section de la falaise située le long du sentier de Cadoudal, à différents moments dans le temps. Les modèles utilisent un code couleur spécifique :

- **Blanc** : absence de changement
- **Bleu** : pertes
- **Rouge** : gains

Ces couleurs mettent en évidence les variations morphologiques, comme les éboulements, la chute d'arbres, les accrétions ou encore l'érosion, en comparant une date donnée à une date précédente.
