Résultats des suivis participatifs OCLM au Men Du en 2025

Site du Men Du

Localisation : La Trinité-sur-Mer – plage du Men Du

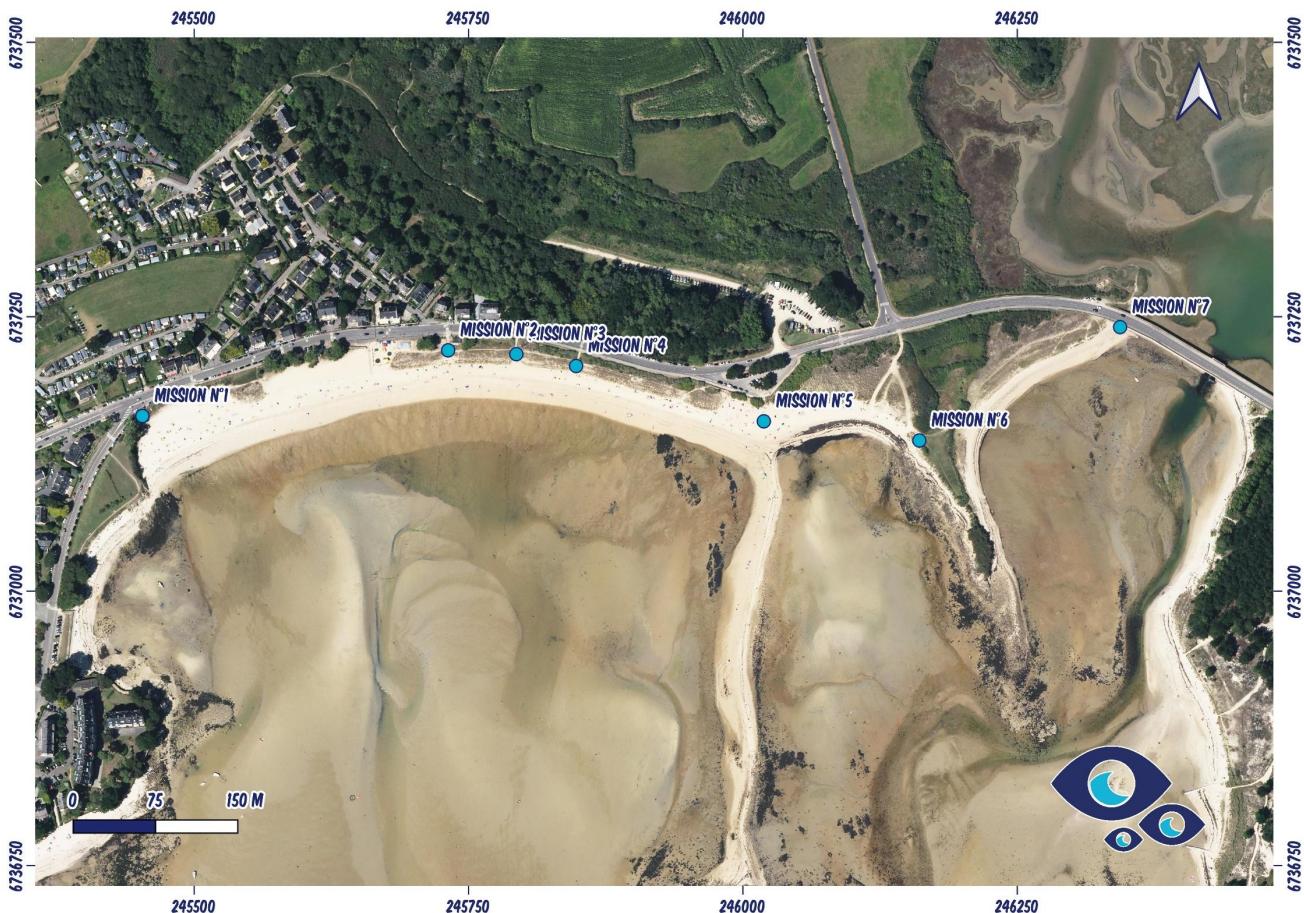
MISSION N°2, 3 ET 4 – ACCÈS OUEST, CENTRAL ET EST

Les photographies réalisées en 2025 confirment la poursuite de la dynamique positive observée les années précédentes. Sur les trois points de suivi, les anciens chemins sauvages sont désormais presque imperceptibles : le couvert végétal a pleinement repris ses droits et les anciennes traces de piétement se confondent aujourd’hui avec la matrice végétalisée de la dune. Les espèces pionnières comme l’oyat et le chiendent ont continué à coloniser les zones autrefois ouvertes, stabilisant progressivement le sable et renforçant la cohésion du milieu.

La mise en place des clôtures a clairement joué un rôle décisif dans cette évolution. En limitant l'accès aux secteurs arrière-dunaires, elles ont permis à la végétation de se régénérer sans perturbation, jusqu'à effacer presque totalement les anciens cheminements. Les cicatrices encore visibles les années précédentes se sont refermées et la dune présente désormais une continuité végétale beaucoup plus homogène. L'ensemble témoigne d'un rétablissement efficace du milieu et d'un retour vers un fonctionnement écologique plus naturel et résilient.

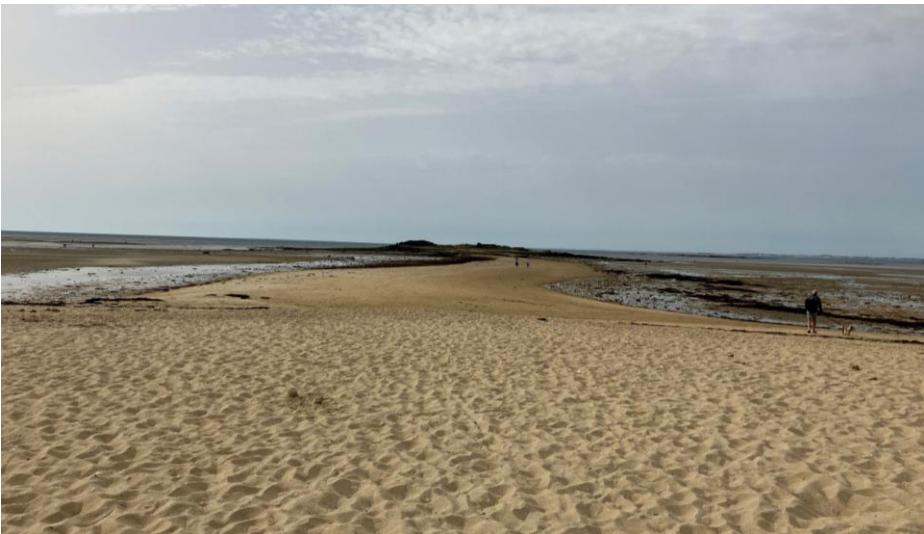
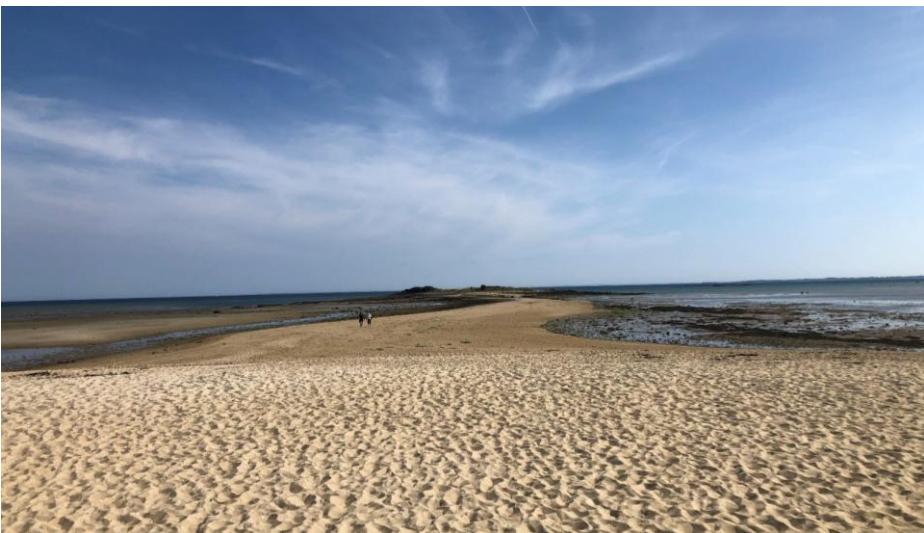
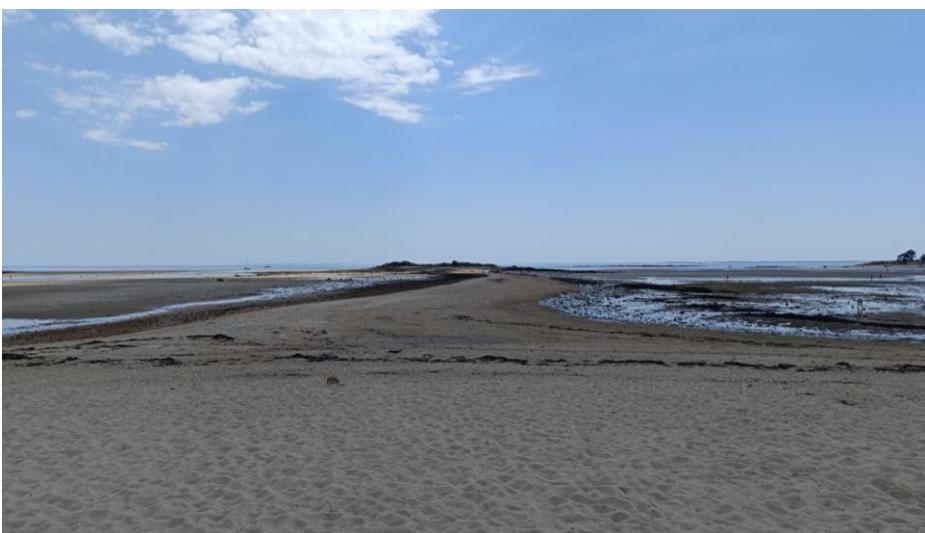
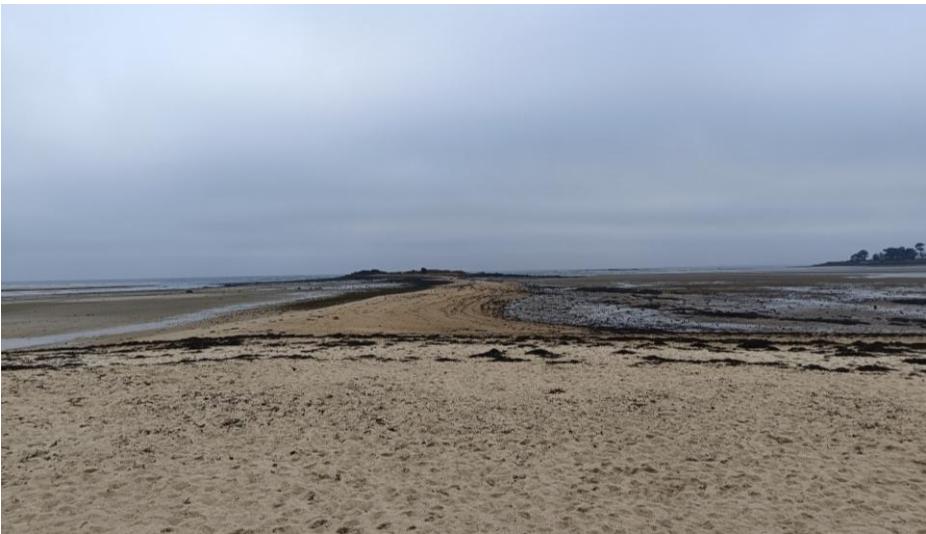
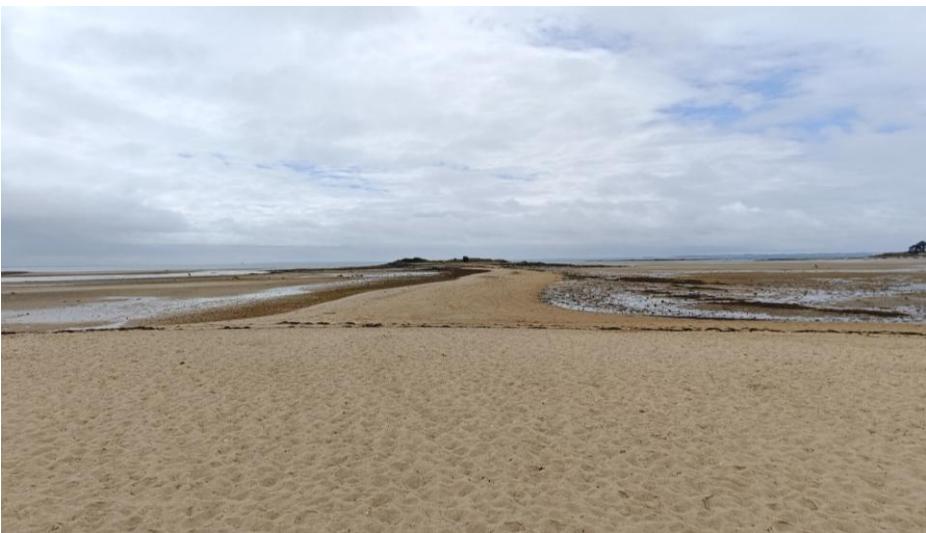
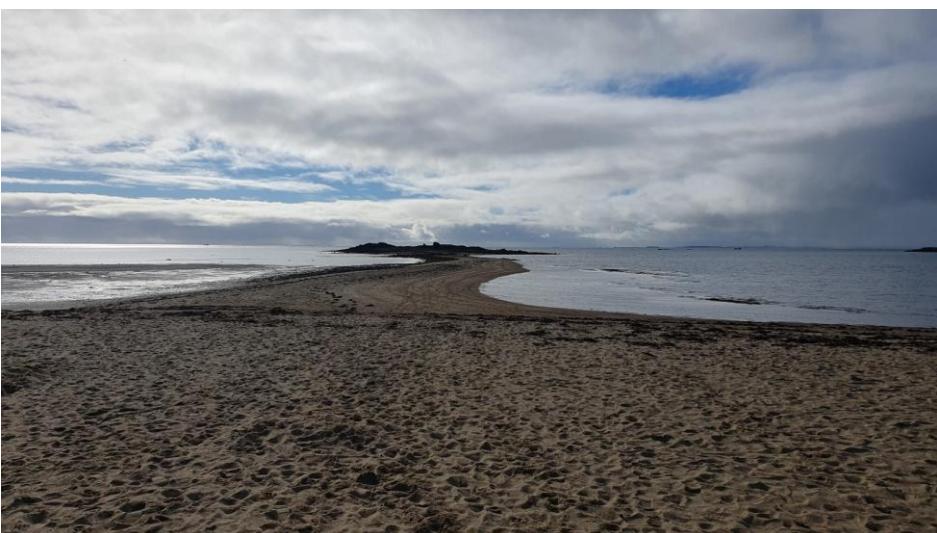
MISSION N°5 – ÎLE DE STUHAN

Les photographies prises en 2025 confirment la continuité d'une situation déjà observée depuis 2022 : le tombolo présente une remarquable stabilité. D'une saison à l'autre, sa forme générale demeure presque inchangée, avec des courbes et un tracé qui se maintiennent malgré les variations naturelles du haut de plage. Les quelques dépôts d'algues ou de laisses de mer qui apparaissent ponctuellement modifient seulement l'aspect superficiel du cordon sableux sans en altérer la structure.

Cette persistance de la même morphologie traduit un équilibre durable du tombolo au sein de la baie. Aucun signe de recul marqué, de rupture ou d'affaissement n'a été observé au cours de l'année. Comme les années précédentes, cette stabilité suggère une bonne résilience de la formation sableuse face aux dynamiques côtières et aux épisodes de météo agitée, renforçant l'idée d'un système robuste et faiblement vulnérable dans son état actuel.

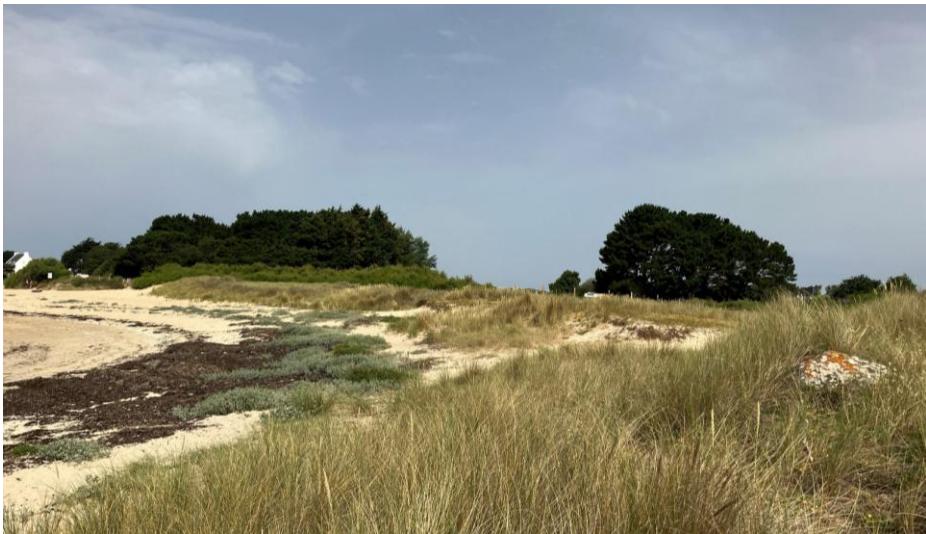
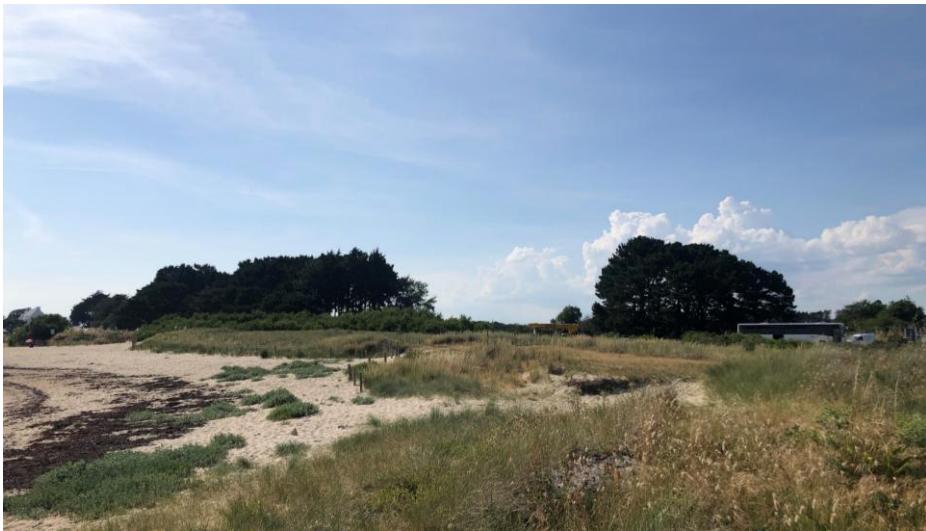
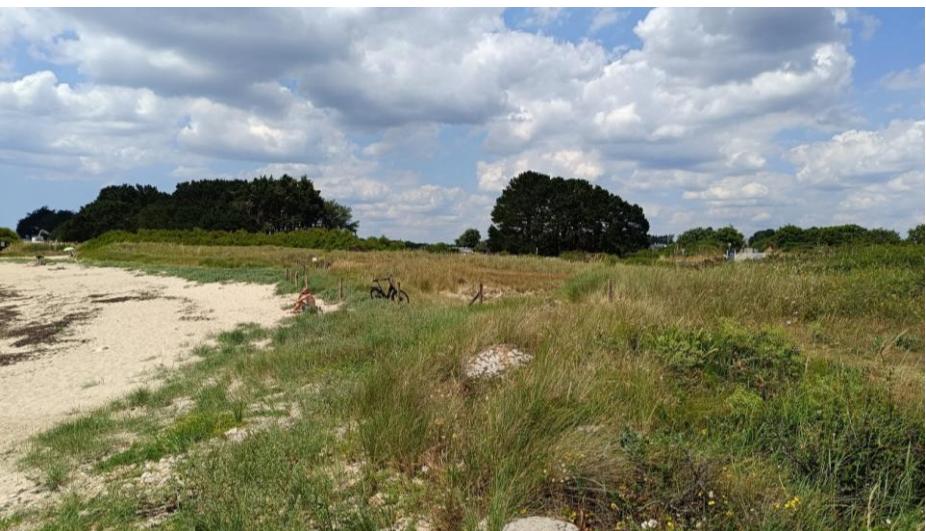
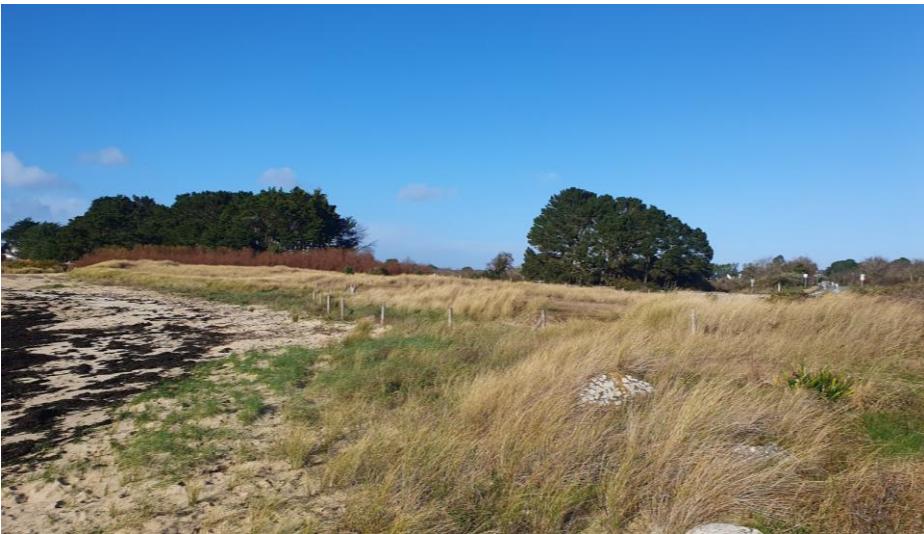
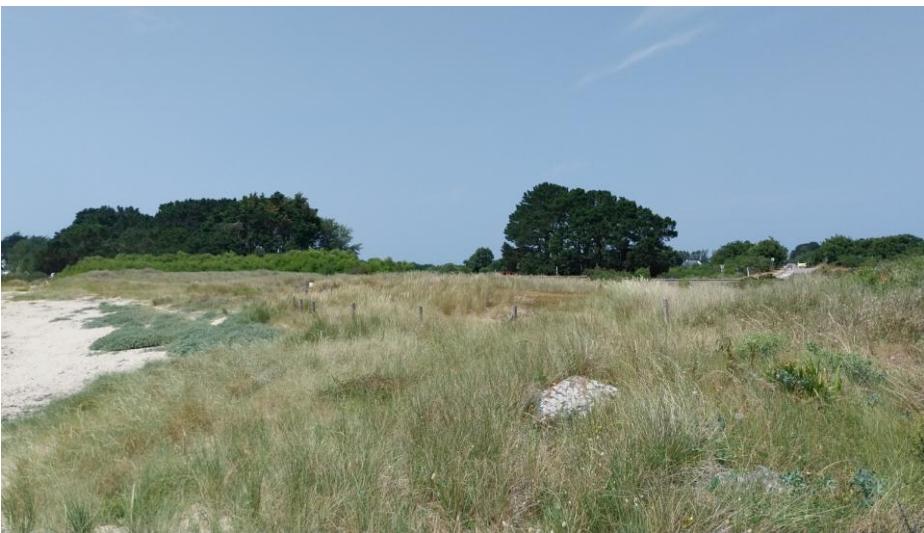
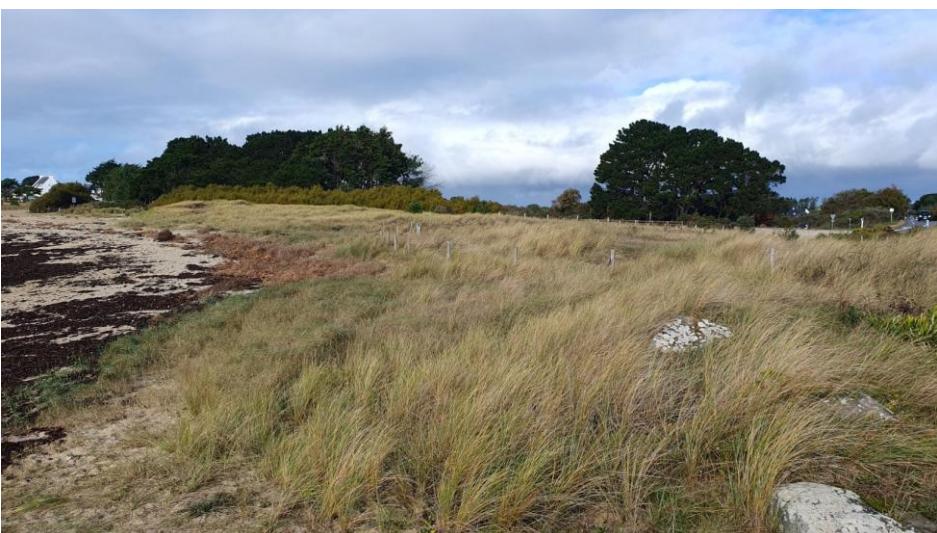
MISSION N°6 – CHEMIN EST

Les photos prises en 2025 montrent une dynamique végétale nettement plus affirmée que les années précédentes. On observe en effet une véritable progression de la végétation depuis le pied de dune vers le haut de plage. Au fil du printemps, une bande de sable jusque-là nue est progressivement colonisée, jusqu'à former un couvert végétal dense en début d'été. Cette couverture se maintient tout au long de la saison, traduisant une installation durable de la végétation sur l'estran supérieur.

Seules les dernières images d'octobre montrent un léger recul ou une baisse de densité de ce couvert, probablement en lien avec les premières conditions d'agitation automnale et hivernale qui fragilisent naturellement la végétation pionnière. Malgré cela, l'ensemble de la saison témoigne d'une dynamique clairement positive : la végétation parvient non seulement à s'étendre mais aussi à se maintenir sur plusieurs mois, signe que les conditions sont favorables à son installation.

Cette progression, plus marquée qu'en 2024, confirme le potentiel de développement déjà identifié les années précédentes. Elle montre une interaction toujours bénéfique entre la végétation de la dune, les dépôts d'algues sur la plage et la capacité des plantes pionnières à coloniser les zones sableuses émergentes. Bien que ce couvert reste naturellement exposé au piétinement et aux événements de marée, la saison 2025 indique une réelle capacité de résilience et de progression de la végétation, sans qu'apparaissent pour autant des signes de vulnérabilité nécessitant des aménagements particuliers.

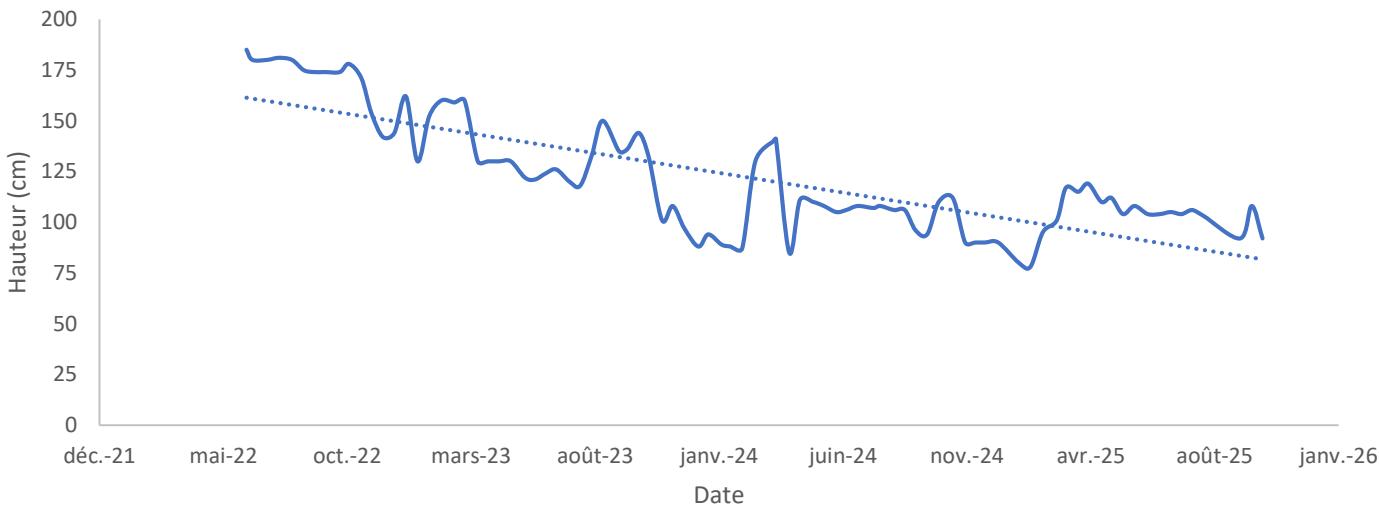
SUIVI DE LA HAUTEUR DU SÉDIMENT CONTRE LE PONT

Depuis le début des mesures en 2022, on observe une évolution notable du niveau de sable au pied du mur suivi par les bénévoles. Au départ, les hauteurs relevées étaient très élevées, autour de 180 à 185 cm, traduisant un important déficit de sable. À partir de l'été et jusqu'à la fin de l'année 2022, les valeurs diminuent progressivement, ce qui indique un rechargement régulier du site. Cette tendance s'accentue en fin d'année avec une forte accréition qui amène les hauteurs autour de 130 cm au début de 2023.

L'année 2023 est marquée par un stock de sable globalement élevé et assez stable : les mesures restent proches de 130 cm jusqu'au printemps puis continuent légèrement de baisser pour atteindre leurs plus faibles valeurs en fin d'année, autour de 88 à 97 cm. Cette période correspond à l'une des phases d'accréition les plus fortes de la série.

En 2024, le comportement du site devient plus contrasté, alternant brusques épisodes d'érosion et retours rapides à des niveaux plus hauts de sable. L'année débute avec des valeurs très basses, puis une hausse soudaine en février révèle un épisode d'érosion marqué. Quelques semaines plus tard, un minimum de 85 cm est mesuré, le plus bas de toute la série, indiquant un niveau de sable exceptionnellement élevé. Le reste de l'année oscille autour de valeurs intermédiaires, entre 105 et 112 cm, avant de revenir vers 90 cm en fin d'année.

Les données de 2025, disponibles jusqu'en octobre, montrent une situation plutôt stable et favorable. L'hiver présente encore des valeurs très basses, autour de 78 à 80 cm, ce qui indique une forte accréition. Par la suite, les mesures se stabilisent autour de 103 à 112 cm tout au long du printemps et de l'été, sans épisode majeur d'érosion. L'automne reste dans la même dynamique, avec des variations modérées entre 92 et 108 cm.

Sur l'ensemble de la période 2022–2025, la tendance générale est donc celle d'un gain progressif et durable de sable, malgré quelques épisodes d'érosion ponctuels. Après un état initial très érodé, le site semble s'être progressivement rechargé au fil des années. Le cycle saisonnier reste bien marqué, avec des phases d'érosion à l'automne suivies d'accréition en fin d'hiver et au printemps, mais le niveau moyen de sable observé en 2024 et 2025 traduit une stabilisation globale du système et un état nettement plus favorable qu'au départ.
