RÉSULTATS ROALIGUEN 2025

Résultats des suivis participatifs OCLM à Roaliguén en 2025

Site du Roaliguen

Localisation : Sarzeau – plage du Roaliguen

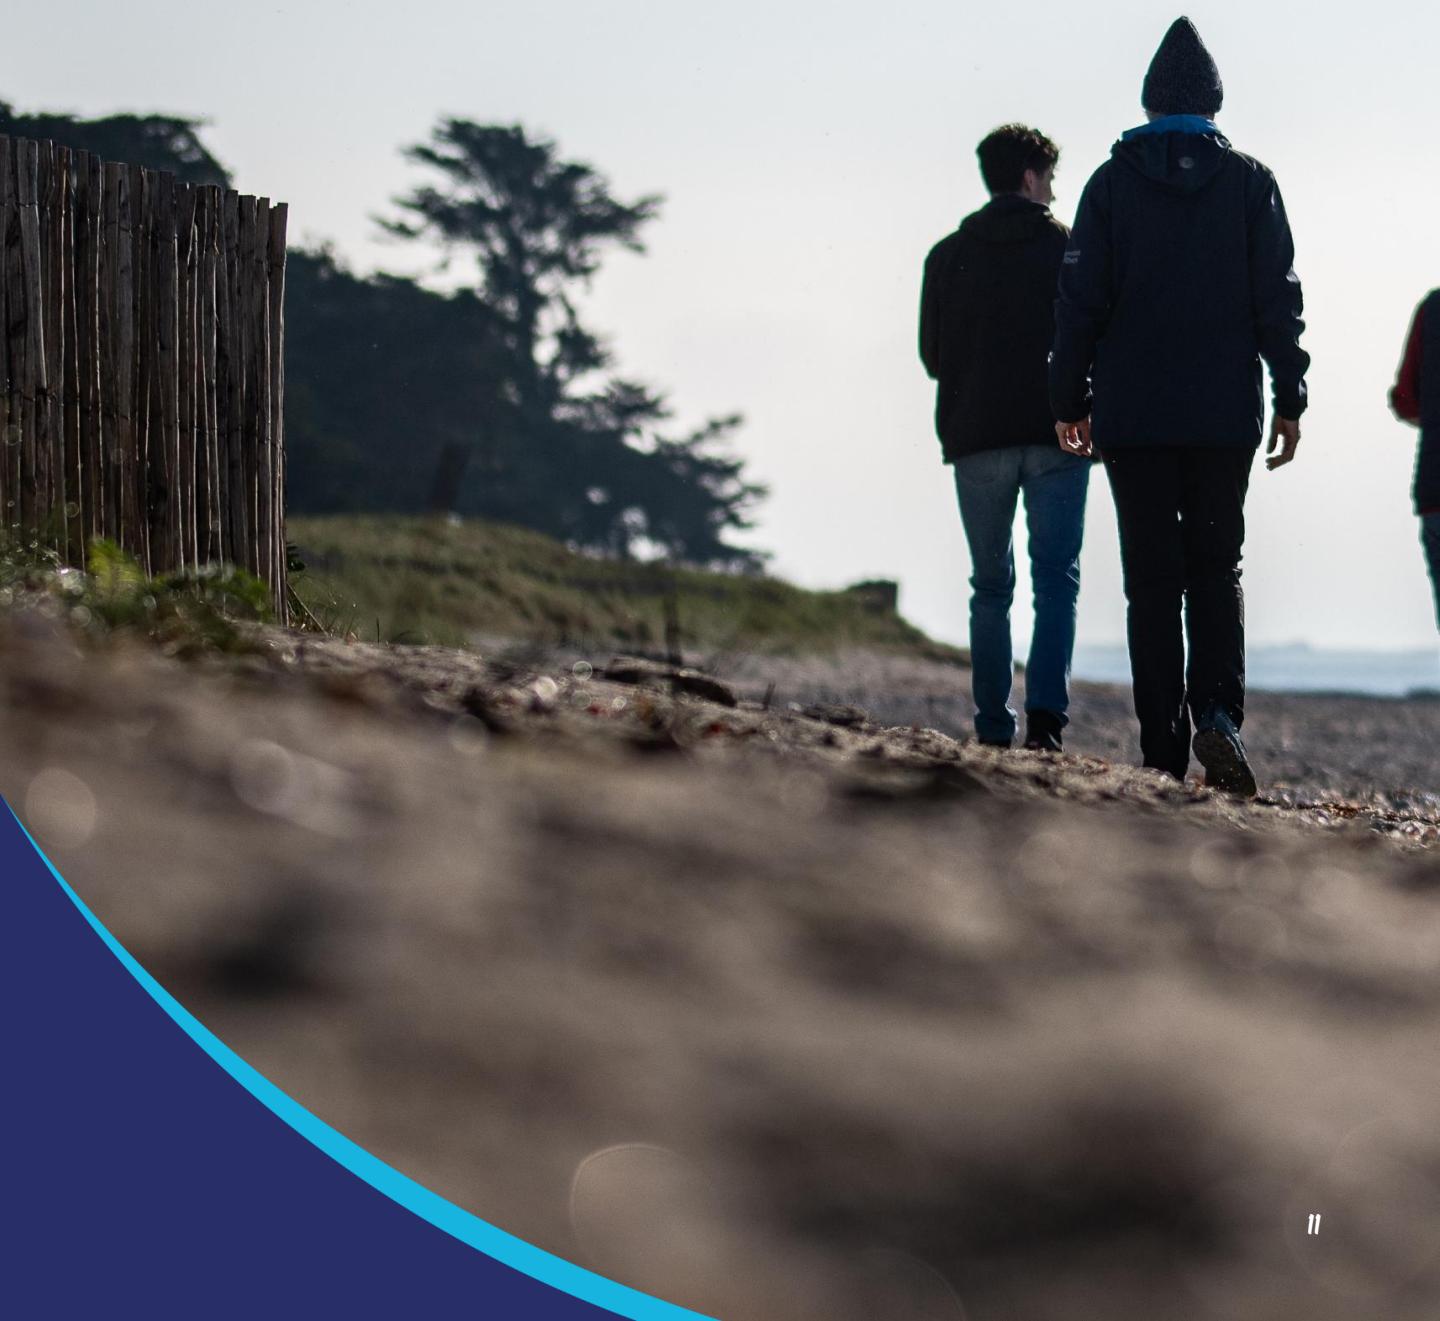
Description du site : urbanisée à l'Ouest et naturelle à l'Est

Problématique : érosion/submersion

Objectif du suivi : suivre l'évolution du niveau de sédiments

Types de mesures : prise de photos et mesure de la hauteur des sédiments

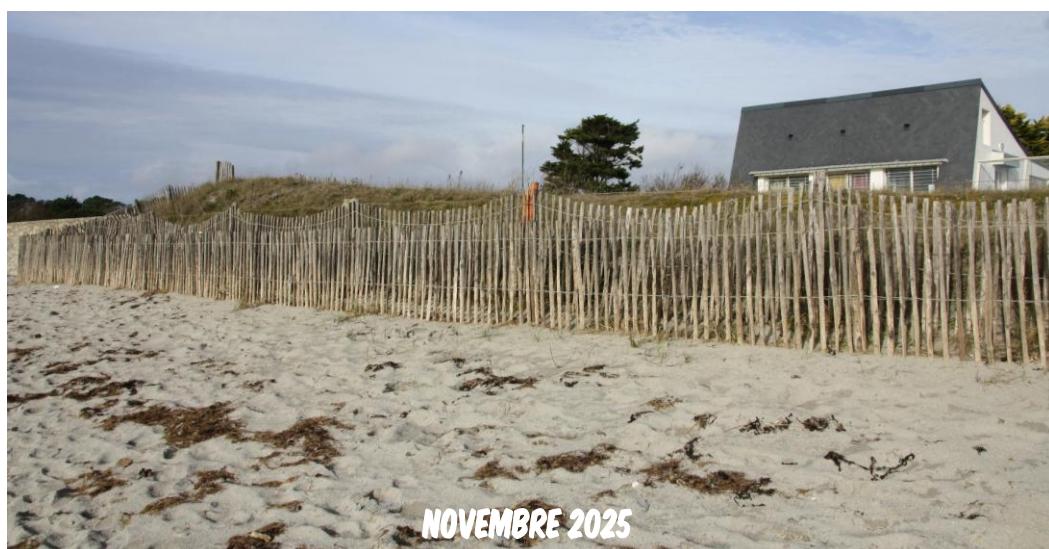
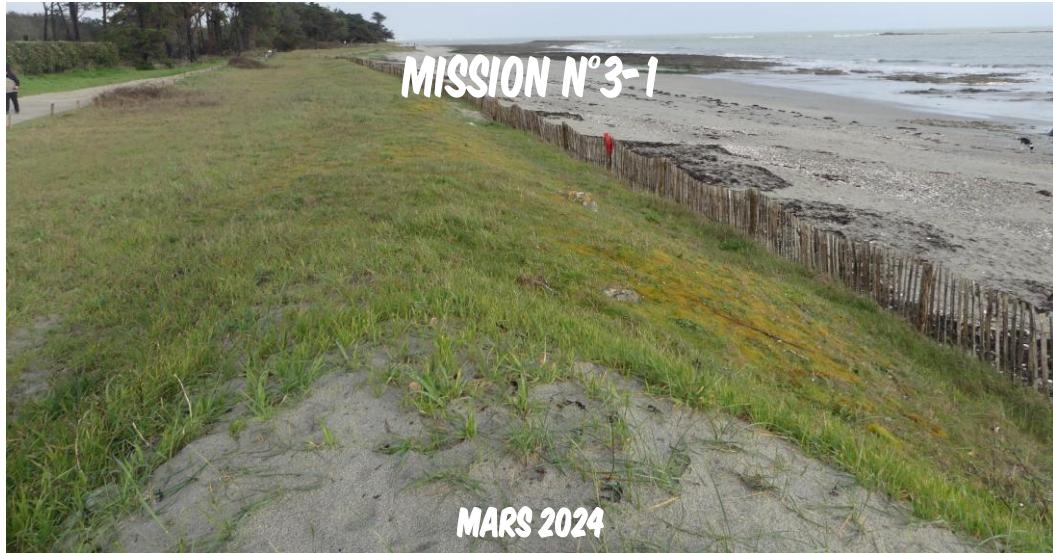
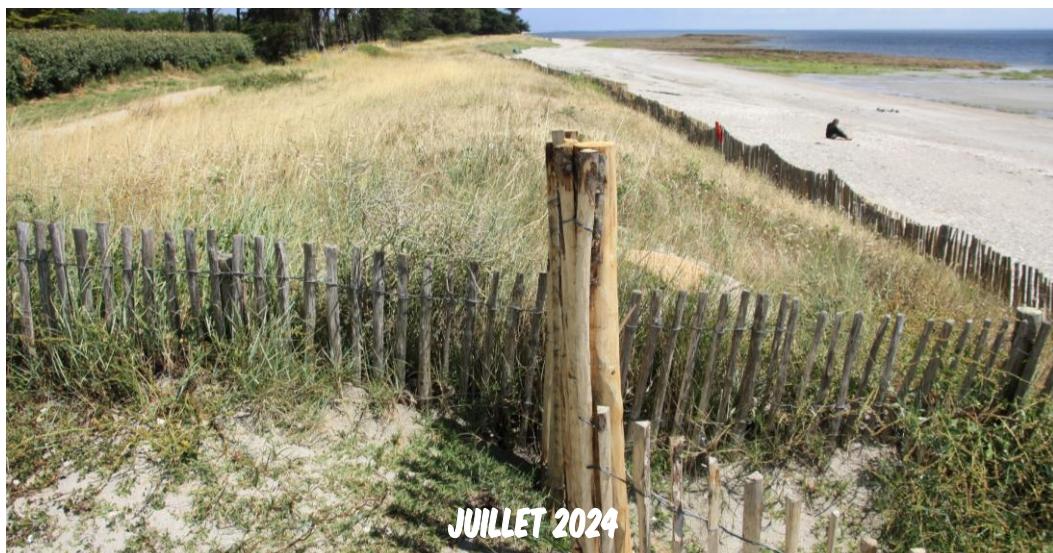
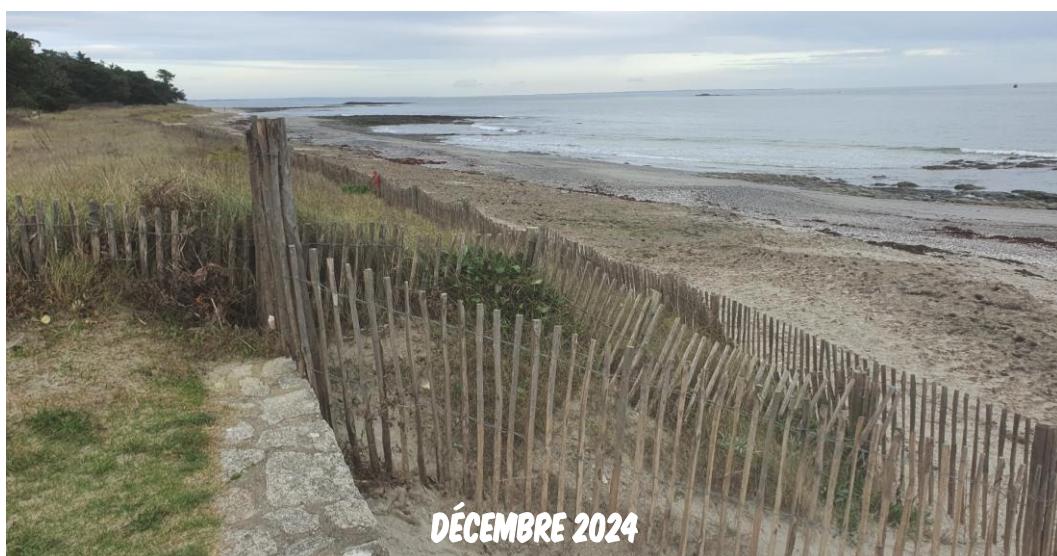
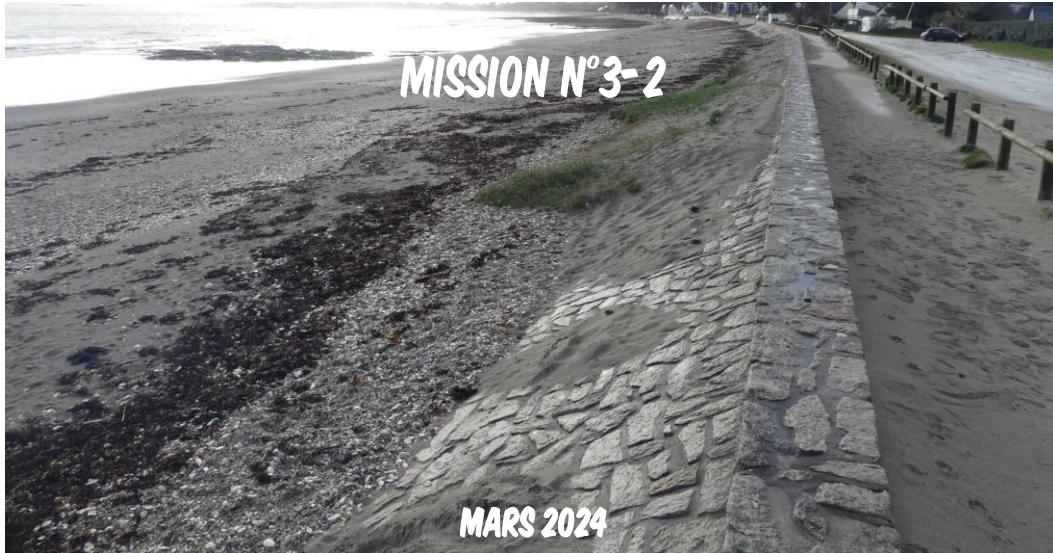
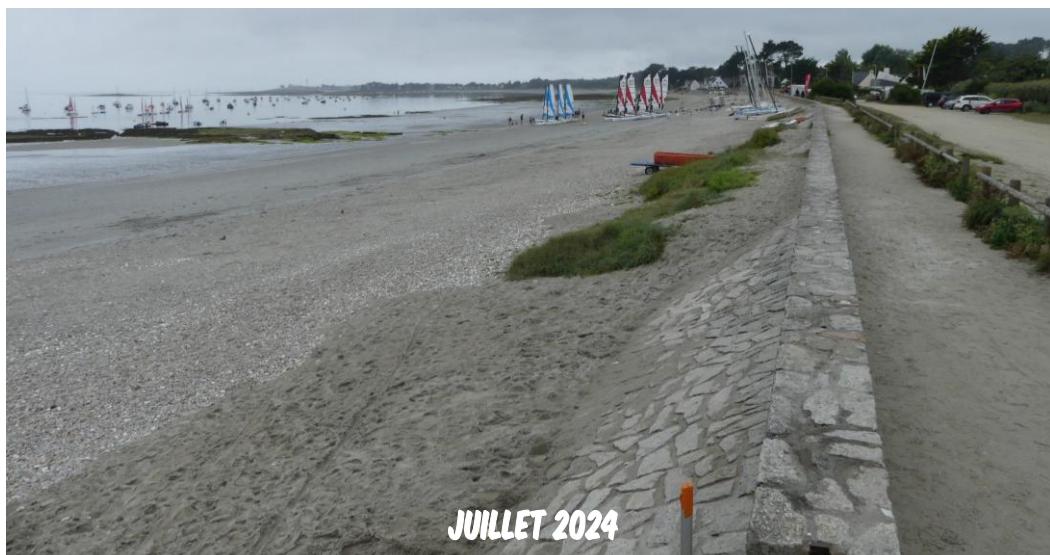
MISSION N°3-1 ET 3-2

Les observations réalisées un peu plus à l'ouest montrent une évolution contrastée entre les deux orientations suivies. Côté Ouest, les changements restent limités : la dune poursuit son cycle naturel, avec une densification progressive de la végétation et des variations saisonnières habituelles, témoignant d'un milieu relativement stable et bien installé. En revanche, les vues vers l'Est révèlent une dynamique plus marquée. Dès 2024, le perré apparaît localement recouvert de sable, sur lequel une végétation pionnière s'est implantée. Cette couverture végétale s'est ensuite étendue au cours de l'année, s'est maintenue durant l'hiver 2024–2025 malgré les conditions plus érosives, puis s'est encore densifiée tout au long de 2025. Cette progression régulière suggère un apport sédimentaire suffisant et une relative tranquillité hydrodynamique permettant à la végétation de jouer pleinement son rôle de stabilisation du haut de plage. L'ensemble traduit une phase d'accrétion douce et continue, contrastant avec la stabilité plus discrète observée à l'Ouest.

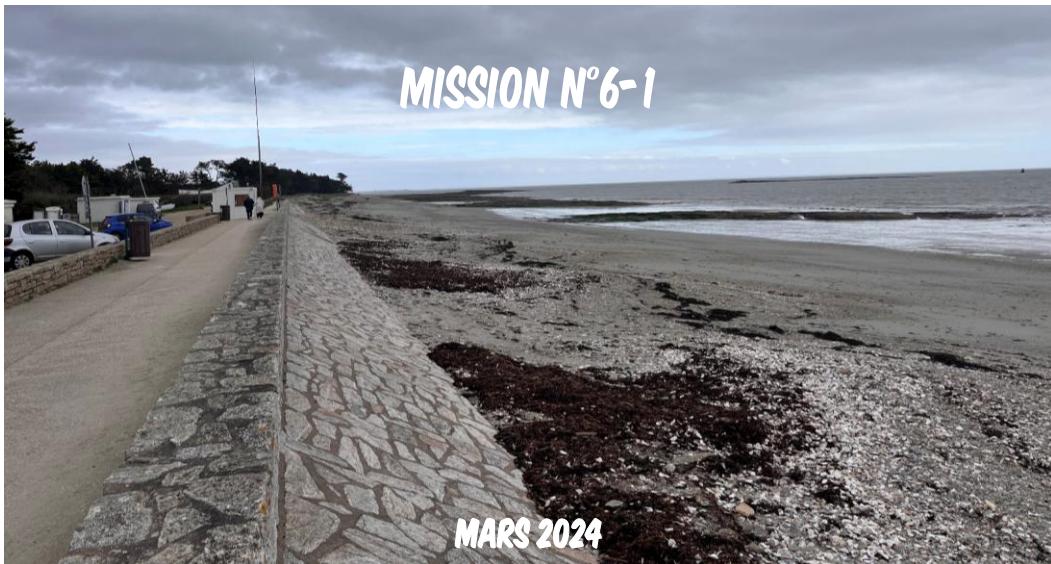
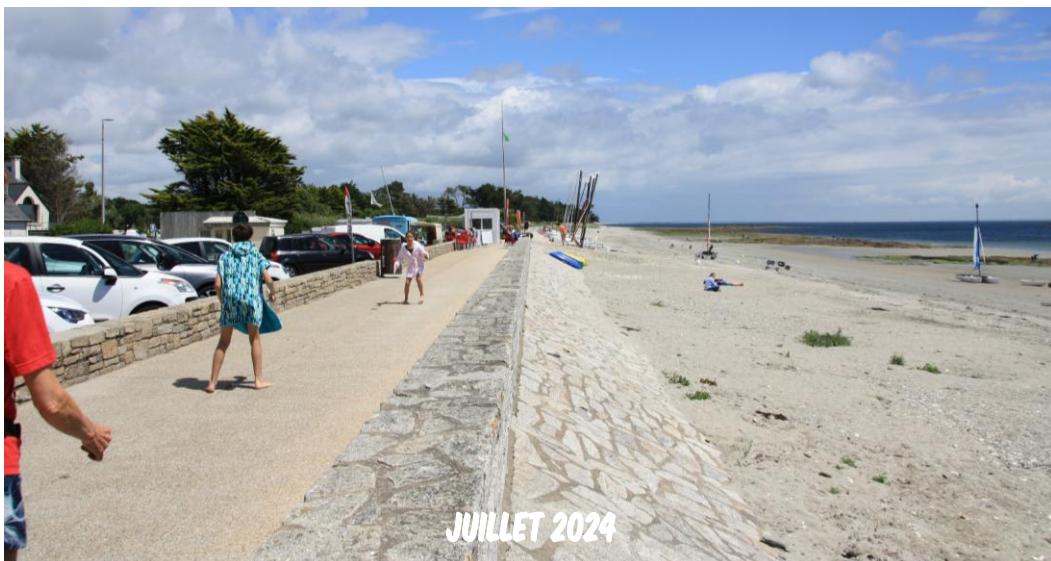
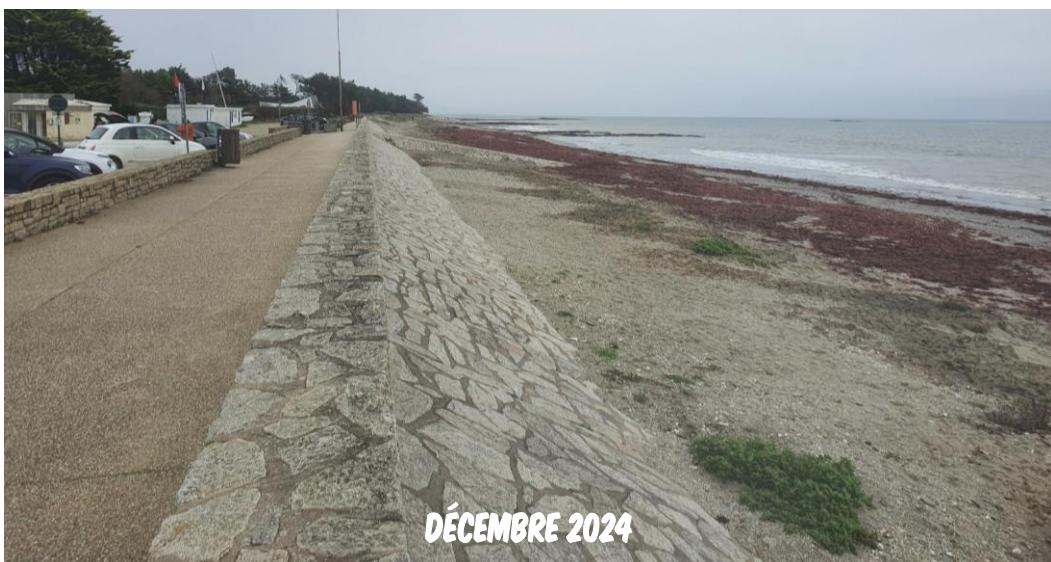
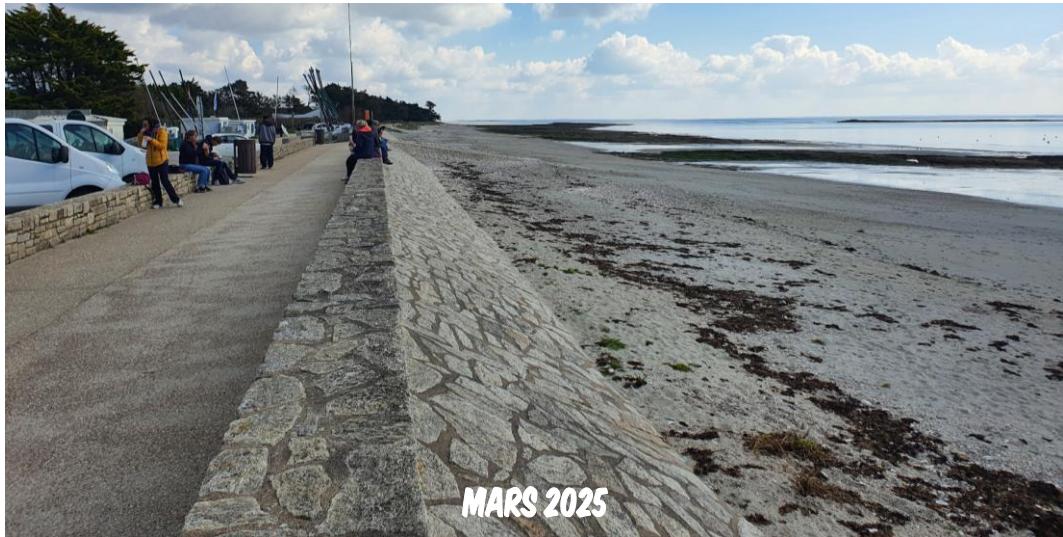
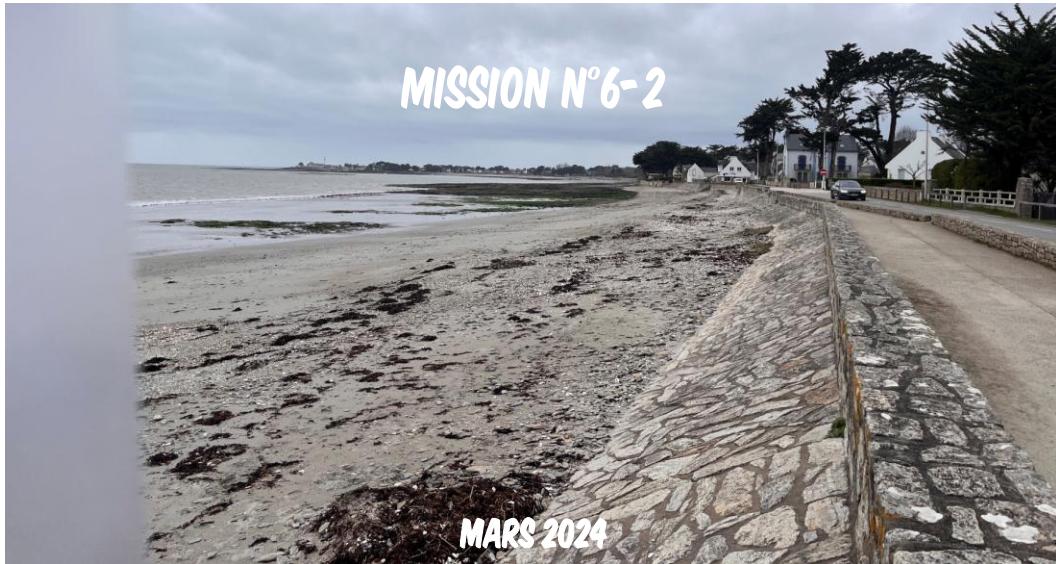
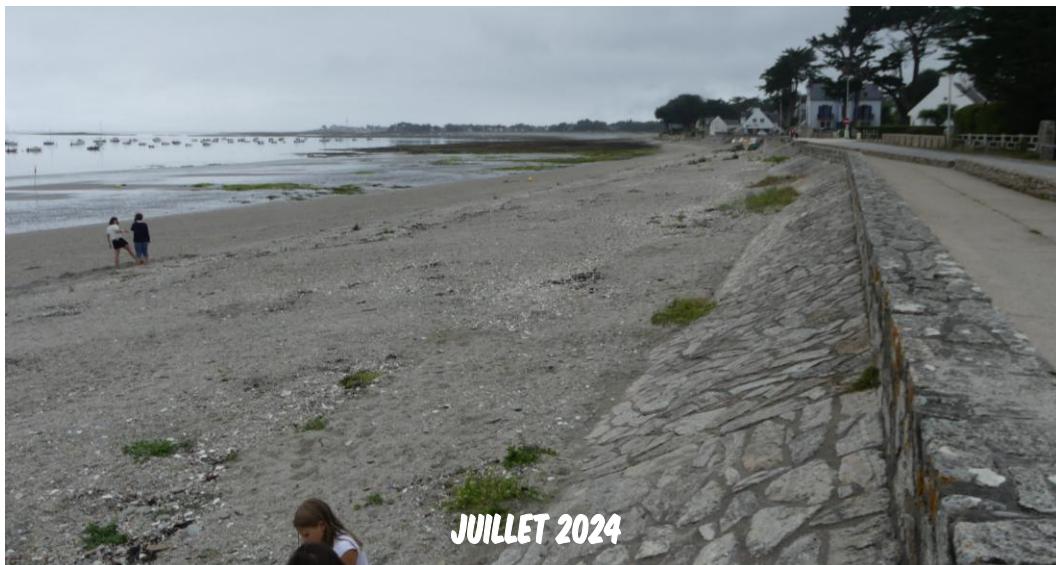
MISSION N°6-1 ET 6-2

Les observations photographiques réalisées depuis le haut du perré confirment une dynamique différenciée selon l'orientation. Côté Est, une végétation éparsse apparaît sur le haut de plage à l'été 2024, disparaît pendant l'hiver, puis se réinstalle à l'été 2025, traduisant des phases saisonnières classiques et une capacité limitée de fixation dans un secteur exposé. À l'Ouest, la végétation est présente dès le début de 2024 au pied de l'ouvrage et se maintient tout au long de l'hiver. L'été suivant, de larges zones de végétalisation se développent sur le haut de plage, au-delà du pied d'ouvrage, indiquant un apport sédimentaire suffisant et un milieu propice à la colonisation végétale. Toutefois, dès novembre 2025, cette végétation du haut de plage disparaît, tandis que le couvert au pied de l'ouvrage perdure. L'ensemble de ces observations suggère que, malgré des variations saisonnières et des événements ponctuels d'érosion, la zone reste relativement stable, avec une végétation mieux protégée au pied des ouvrages et une fixation plus temporaire sur les zones exposées du haut de plage.

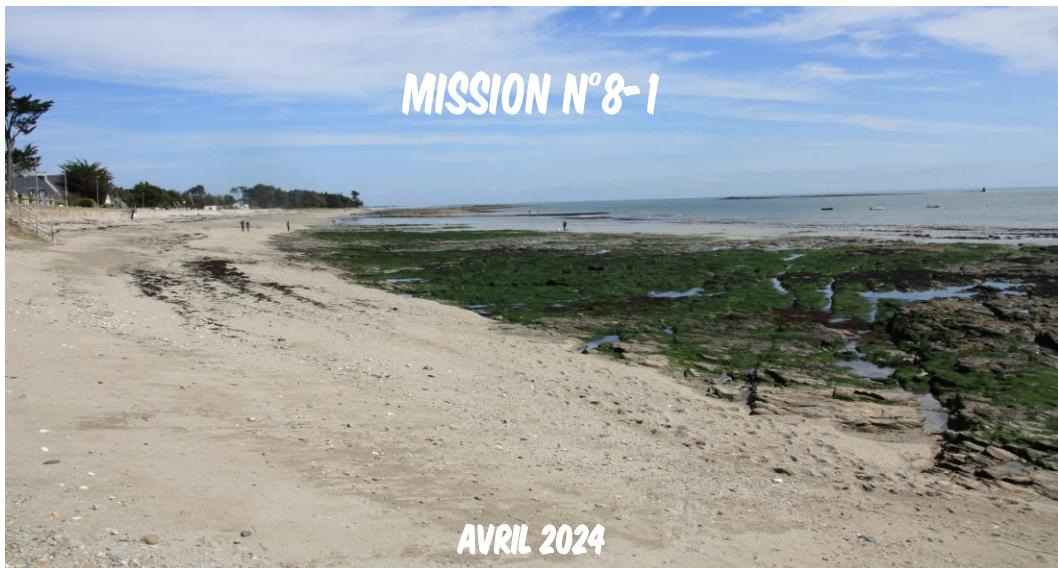
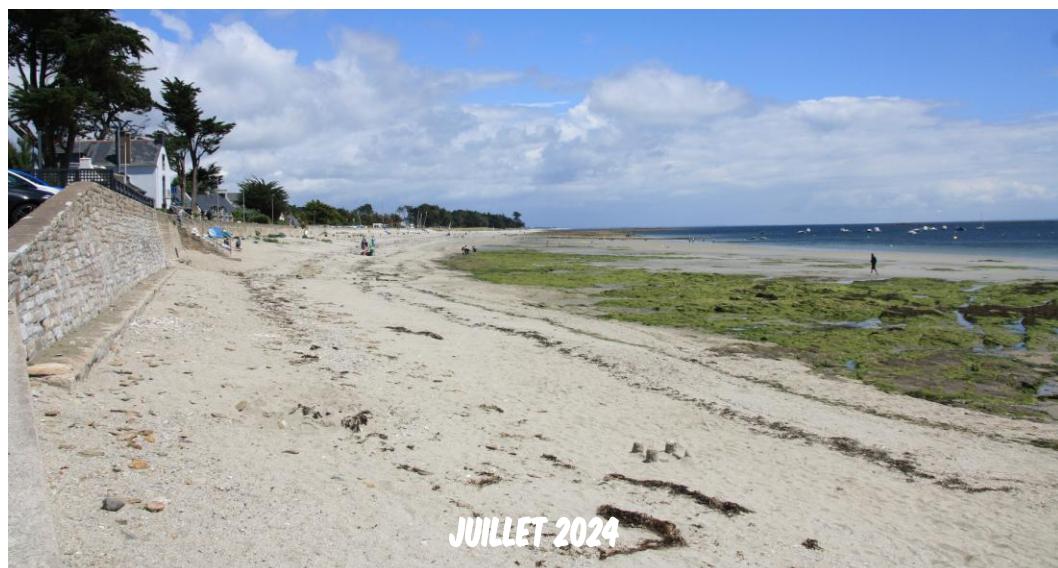
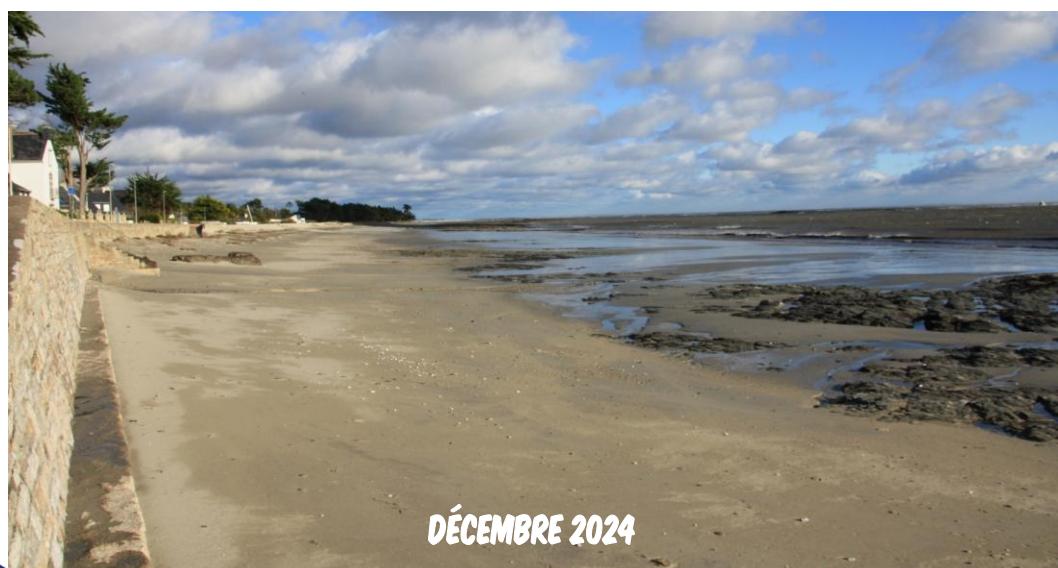
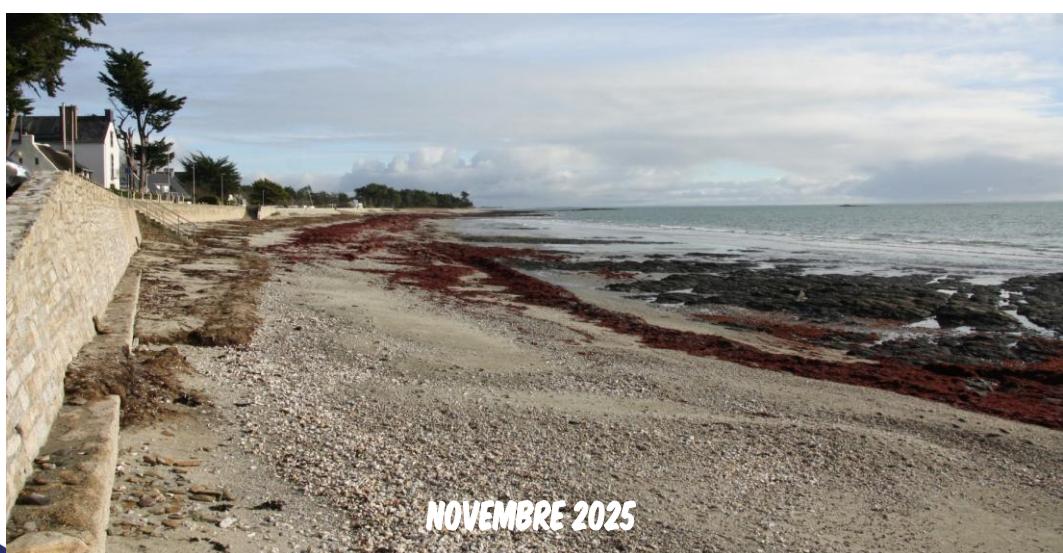
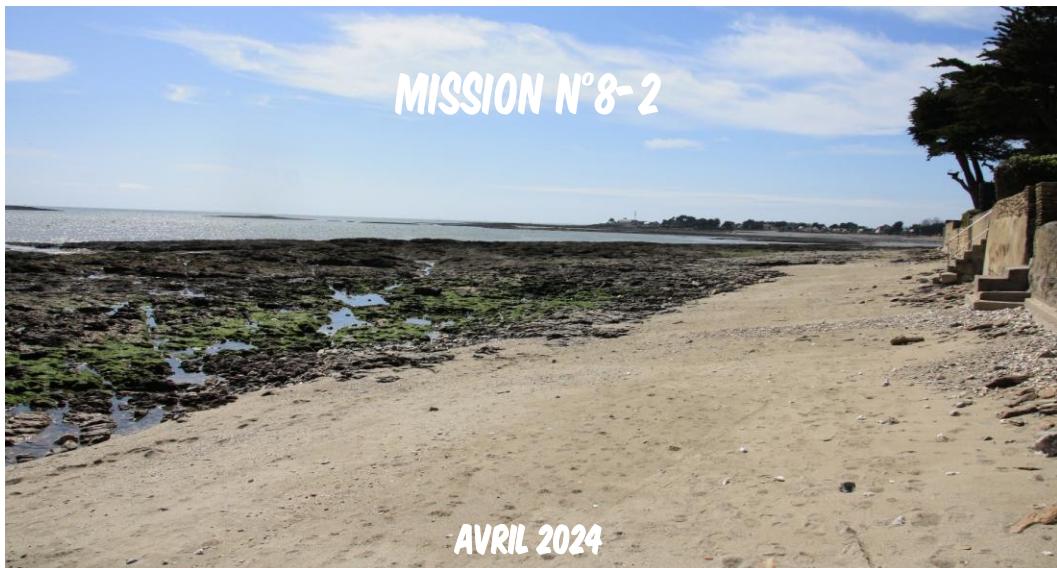
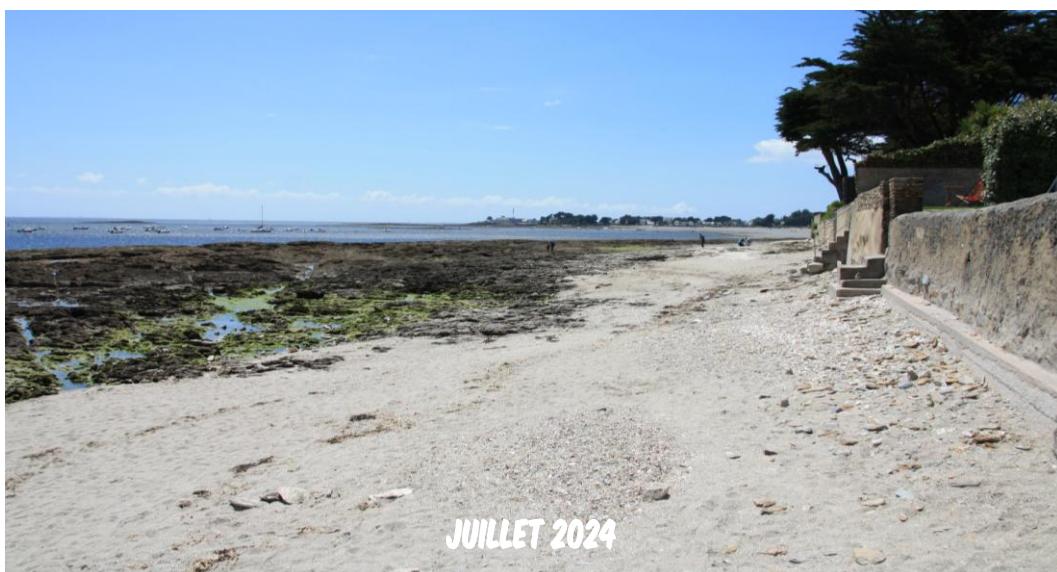
MISSION N°8-1 ET 8-2

Les photos prises depuis le haut du perré montrent une dynamique marquée de la limite sable/roche, avec des comportements distincts selon l'orientation. Côté Est, les platiers rocheux du bas de plage émergent régulièrement du sable, mais leur recouvrement varie au cours de l'année. En 2024, cette limite tend progressivement vers la mer, avec un recouvrement partiel des roches en fin d'année. En 2025, la progression se poursuit : les platiers disparaissent presque totalement au printemps, avant de réapparaître fortement en novembre 2025. Plusieurs échouages massifs sont également visibles (octobre-décembre 2024, septembre-octobre 2025), ponctuant ces variations et influençant localement le profil de plage. Côté Ouest, la dynamique est moins marquée : les enrochements sont rarement complètement recouverts, et la présence d'un petit exutoire peut modifier temporairement l'apparence de la plage lors des vidanges d'eau de pluie. Néanmoins, la limite sable/roche suit globalement les mêmes variations que celles observées à l'Est, bien que de manière moins spectaculaire. L'ensemble des observations souligne une zone soumise à une dynamique sédimentaire annuelle sensible, influencée par les marées, les échouages organiques et les écoulements ponctuels d'eau douce.

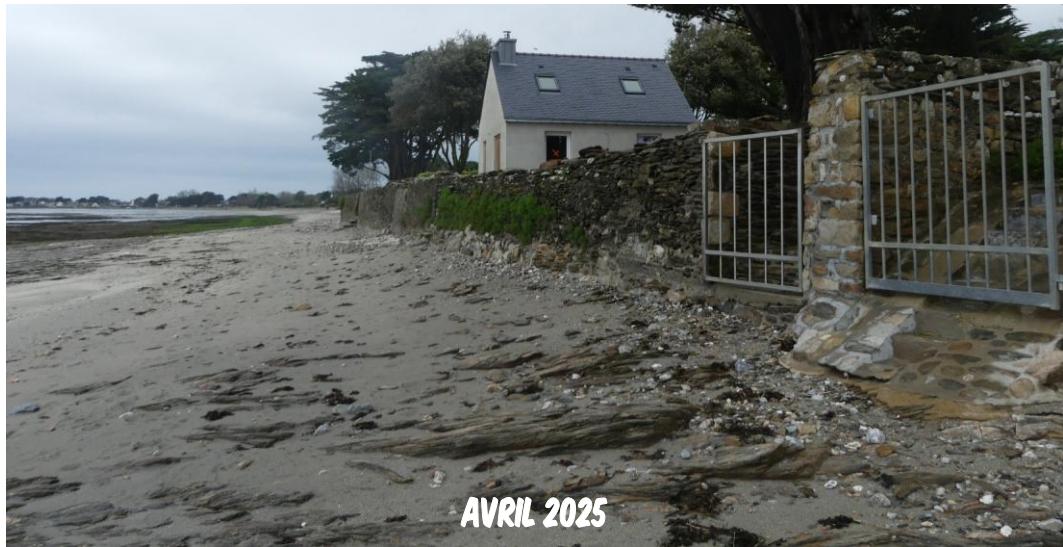
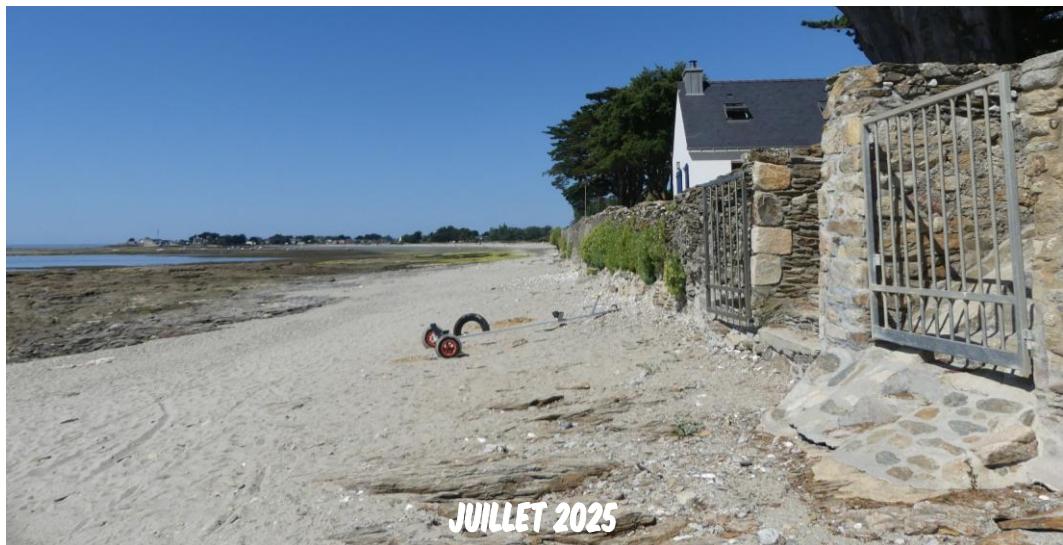
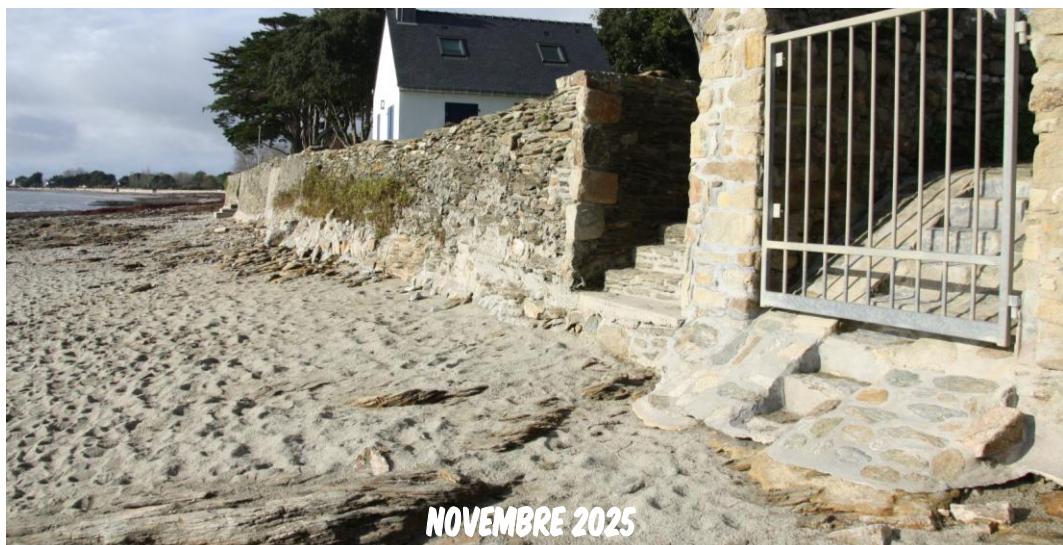
MISSION N°9

Les observations photographiques réalisées pour la mission n°9 montrent une zone stable au niveau du sédiment le long des murs des propriétés bordant la plage. Depuis le début du suivi en avril 2025, peu de variations significatives sont constatées, ce qui indique une dynamique relativement calme et peu sujette aux déplacements de sable dans ce secteur précis. Les seules modifications visibles concernent les échouages d'algues déjà mentionnés sur d'autres missions, qui ponctuent le paysage mais n'affectent pas durablement la topographie de la plage. L'ensemble des éléments suggère que ce tronçon constitue une portion de plage stable, avec une faible mobilité sédimentaire et un rôle limité dans la redistribution générale du sable.
