Résultats des suivis participatifs OCLM , plage de Saint-Pierre, en 2025

SITE DE SAINT-PIERRE

Localisation : Locmariaquer – Plages de Saint-Pierre

Problématique : érosion

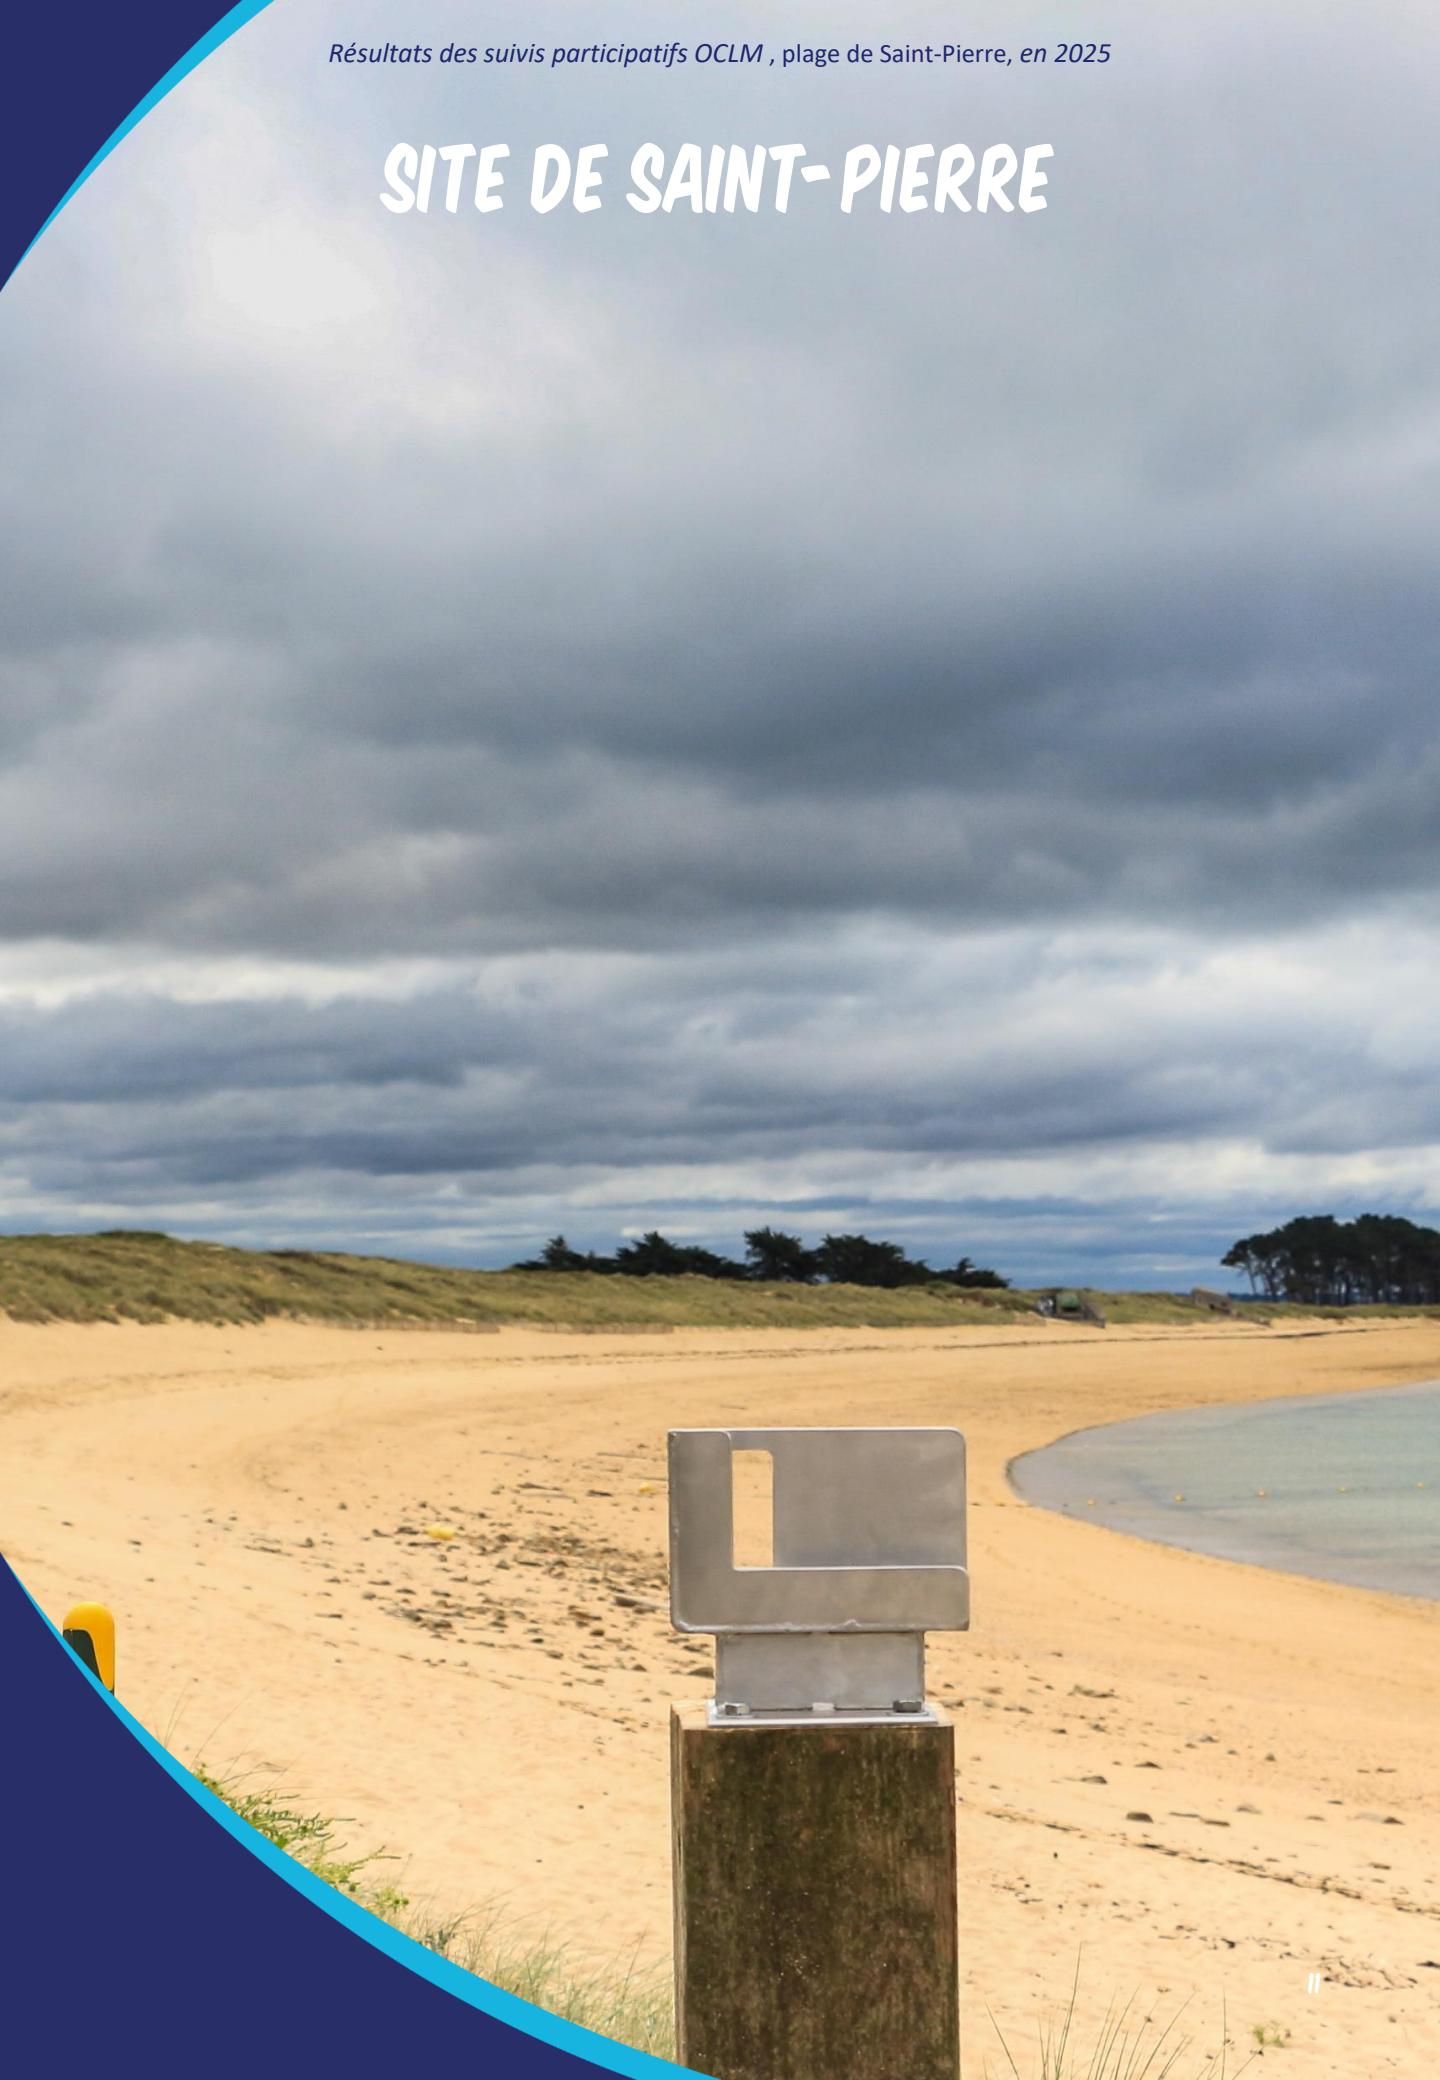
Site de Saint-Pierre

Description du site : dune appartenant au Conservatoire du Littoral

Objectif du suivi : suivre les aménagements de la plage et l'évolution de la dune

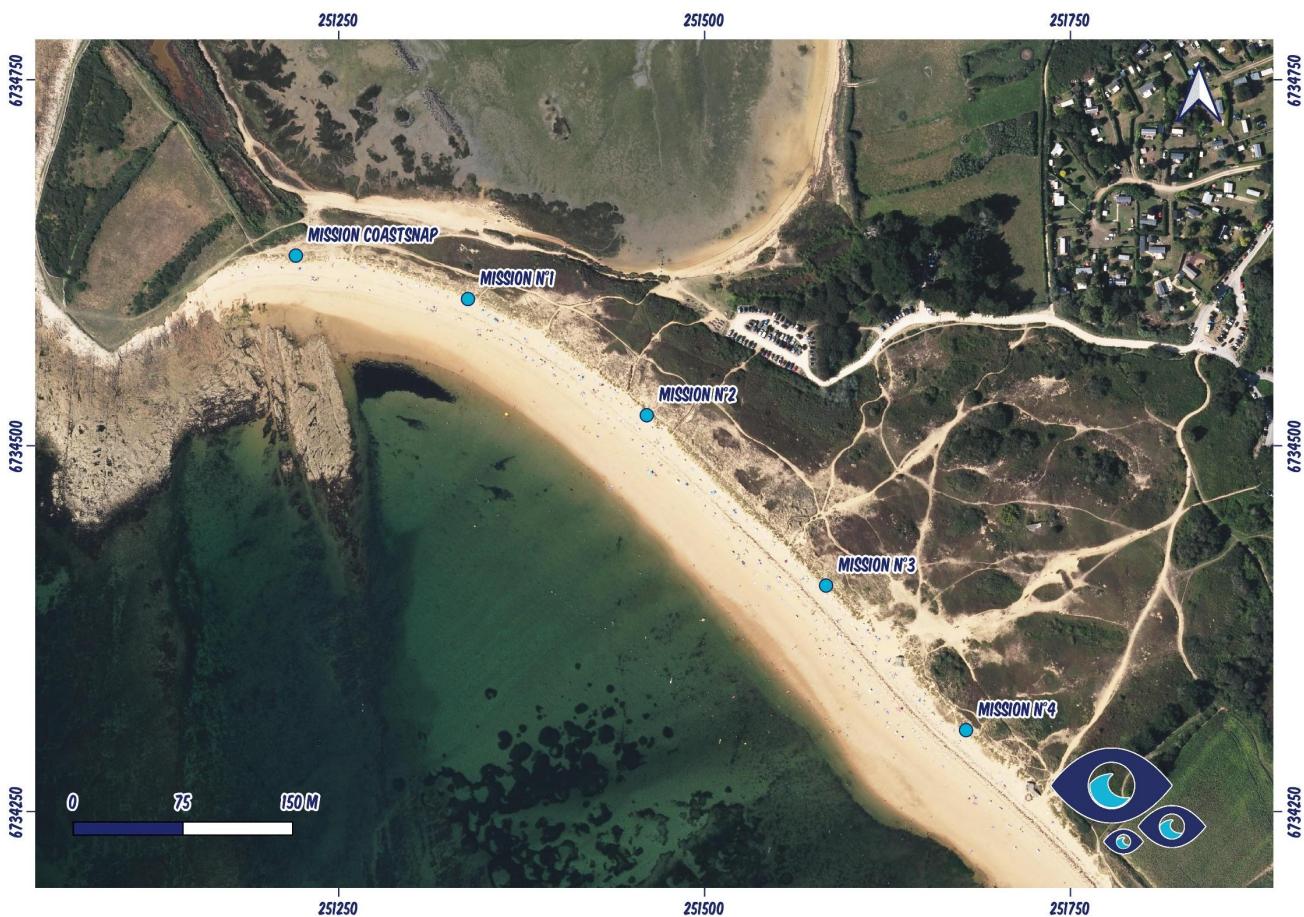
MISSION N°1 – POTEAU OUEST

SUIVI DE LA HAUTEUR DE SÉDIMENT AU NIVEAU DU POTEAU OUEST

Depuis le début des mesures en 2021, le suivi du poteau installé en pied de dune met en évidence une alternance de phases d'érosion et d'accumulation de sable. Les valeurs relevées, qui augmentent lorsque le sable se retire, montrent une dynamique très réactive aux conditions météorologiques. Les premières années présentent des variations modérées, avec un niveau de sable oscillant autour des valeurs de référence de 40 à 55 cm, traduisant un état globalement stable malgré quelques épisodes d'érosion ponctuelle.

À la fin de l'année 2023, l'impact des tempêtes Céline, Ciara et Domingo provoque une nouvelle rupture dans la série : le poteau est complètement déchaussé puis emporté, rendant toute mesure impossible pendant plus d'un mois. Ce manque de données correspond à un épisode d'érosion majeure. Lorsqu'un nouveau poteau est remis en place en décembre 2023, les mesures reprennent sur une base renouvelée mais montrent une stabilisation assez rapide autour de 50 à 60 cm.

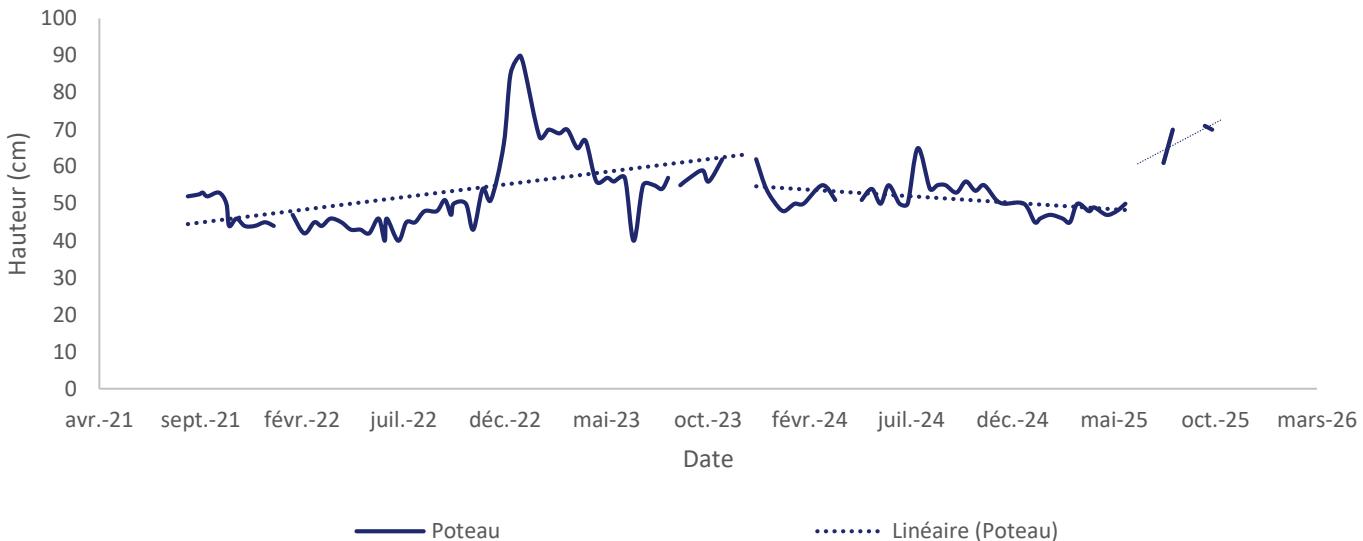
Une évolution marquante apparaît toutefois à la fin de l'année 2022 et au début de 2023. Durant cette période, les hauteurs mesurées augmentent fortement jusqu'à dépasser 90 cm, indiquant que le poteau a été fortement mis à nu par une phase d'érosion intense. Ce retrait sédimentaire brutal est rapidement suivi d'un phénomène inverse : dès janvier 2023, les valeurs chutent nettement, signe que le sable revient massivement et réensevelit le poteau en peu de temps. La plage semble alors retrouver progressivement un niveau plus proche de celui des années précédentes, ce qui traduit un certain rééquilibrage naturel.

Depuis la mi-2024, les valeurs oscillent généralement dans cette même fourchette, traduisant une période de relative stabilité. Cette phase n'efface pas les épisodes d'érosion passés, mais suggère une certaine capacité de la plage à retrouver un équilibre. En 2025, on observe encore quelques fluctuations, notamment un nouvel épisode de disparition du poteau durant l'été, mais les données disponibles indiquent un fonctionnement similaire : des alternances de creusement et de dépôt, sans tendance franche à l'aggravation.

Dans l'ensemble, le site montre donc un comportement dynamique mais résilient, soumis aux aléas climatiques, avec des phases extrêmes lors des tempêtes mais une capacité récurrente à retrouver un niveau sédimentaire intermédiaire. Le suivi à long terme reste indispensable pour mieux comprendre ces cycles et anticiper l'évolution future du pied de dune.

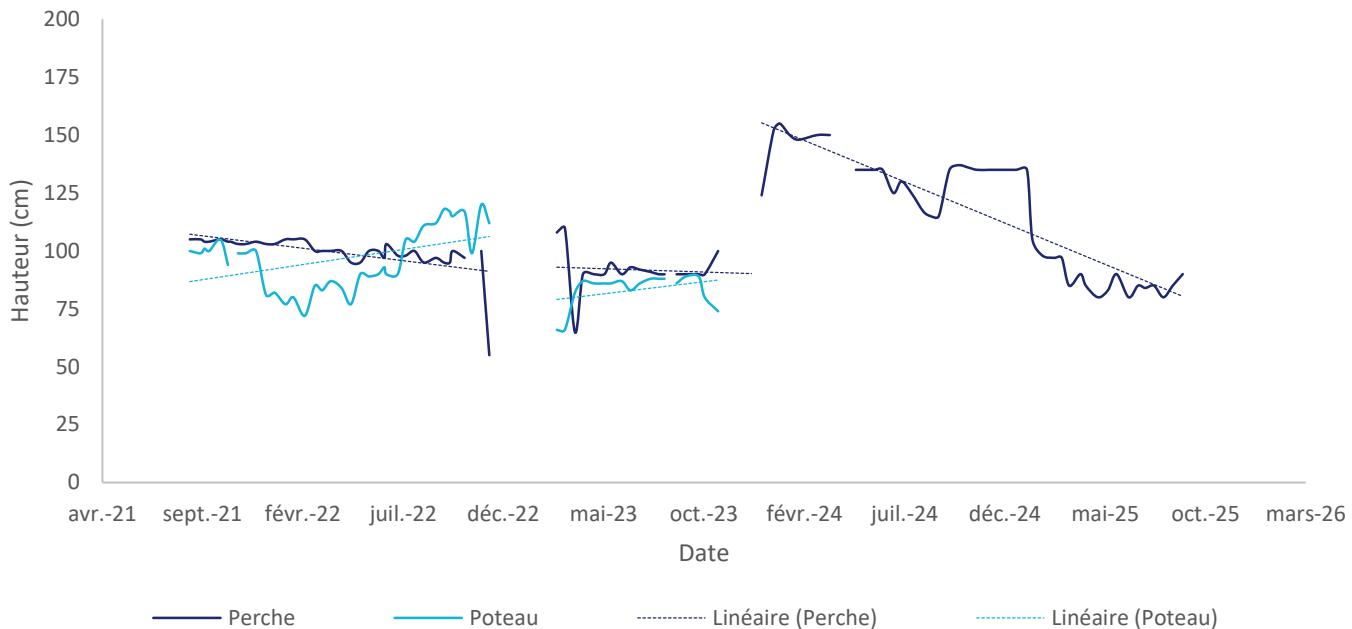
SUIVI DE LA HAUTEUR DE SÉDIMENT AU NIVEAU DES GANIVELLES OUEST

Les ganivelles situées dans la partie ouest du site montrent une dynamique sédimentaire très variable, fortement influencée par les épisodes tempétueux. Entre 2021 et fin 2022, le niveau de sable présente une légère érosion progressive, sans fluctuations extrêmes, traduisant une stabilité relative du pied de dune.

Fin 2022 et début 2023, un premier épisode tempétueux entraîne la disparition de la perche et de certaines ganivelles, interrompant temporairement les mesures. Après l'installation d'une nouvelle perche et la remise en place partielle des clôtures, les relevés montrent une phase rapide d'érosion suivie d'une stabilisation relative, avant qu'une nouvelle perturbation ne vienne affecter la zone.

Fin 2023, les tempêtes Céline, Ciaran et Domingo provoquent une érosion majeure : la perche et le poteau disparaissent, rendant impossible toute mesure jusqu'à la réinstallation de la perche début 2024. Les données suivantes montrent d'abord une accumulation qui sera vite suivie d'une nouvelle baisse du niveau sédimentaire, témoignant d'une érosion persistante dans ce secteur.

Depuis 2024, la tendance générale indique une alternance de phases de retrait et d'accumulation de sable. Les valeurs ne permettent pas de comparer directement les niveaux avant et après les interruptions, mais les tendances montrent que le site conserve une dynamique instable, avec des périodes d'érosion marquée atténuées par la présence des ganivelles.

Dans l'ensemble, cette portion ouest apparaît comme particulièrement vulnérable : l'absence de ganivelles accentue l'érosion, tandis que leur présence contribue à limiter partiellement le recul du sable. Ces observations suggèrent que le renforcement des structures pourrait être nécessaire pour stabiliser durablement cette zone et réduire la sensibilité aux tempêtes futures.

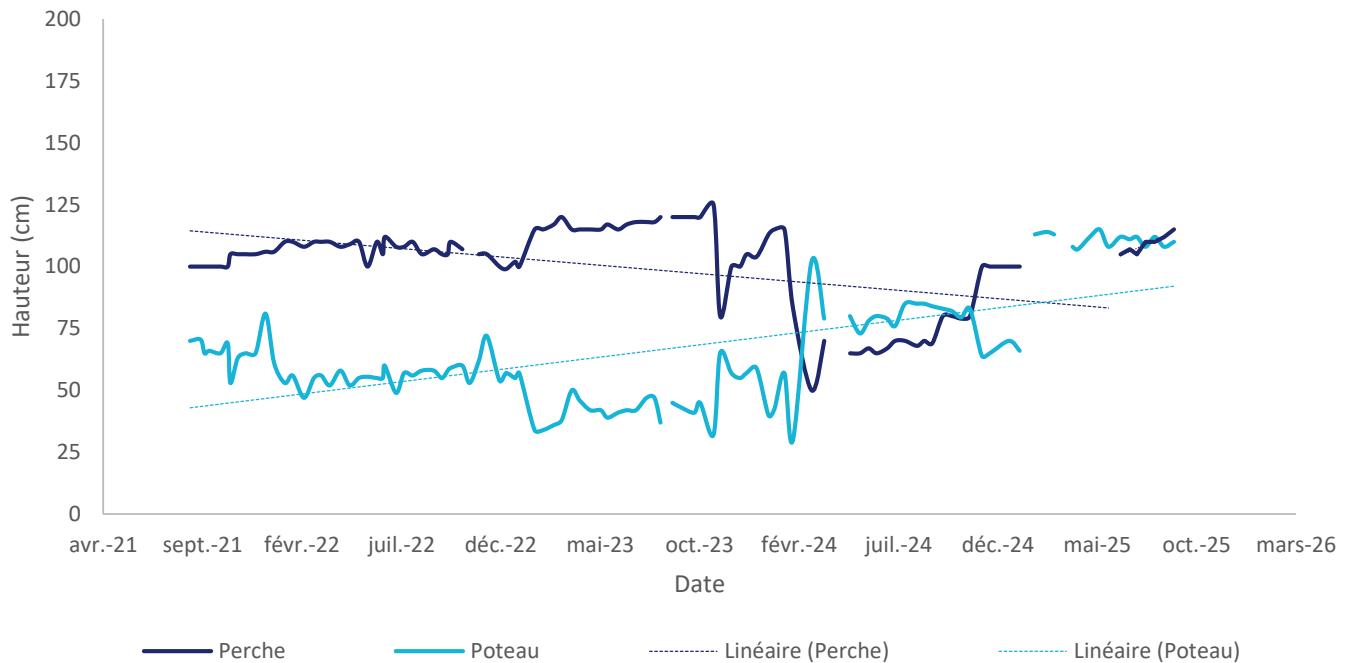
SUIVI DE LA HAUTEUR DE SÉDIMENT AU NIVEAU DES GANIVELLES CENTRALES

Le suivi réalisé au niveau de la ligne de ganivelles implantée en pied de dune met en évidence des dynamiques sédimentaires et écologiques contrastées. Depuis 2021, les mesures du poteau montrent une forte variabilité, alternant phases d'ensablement et de déchaussement. On observe des épisodes d'érosion marquée, notamment début 2023 et lors des tempêtes Céline, Ciara et Domingos à l'automne 2023, suivis de phases de rehaussement progressif du niveau de sable. À partir de 2024, les valeurs tendent globalement à se stabiliser autour de niveaux intermédiaires, témoignant d'un certain rééquilibrage du secteur malgré des fluctuations régulières.

La perche installée en arrière des ganivelles présentait jusqu'à fin 2023 une dynamique plus stable, indiquant une relative protection de cette zone. Les tempêtes de fin 2023 et début 2024 ont toutefois entraîné un recul brutal du sable. À partir du printemps 2024, la perche enregistre une lente reprise des niveaux, suggérant un réengraissement progressif. Il faut cependant noter une rupture significative dans la série : entre le 3 février 2025 et le 27 juin 2025, la perche avait disparu. Une nouvelle perche a été réinstallée et enfoncee à un mètre, ce qui impose de considérer uniquement les tendances, sans comparer directement les valeurs avant et après cette période.

Dans l'ensemble, les données indiquent que le secteur a été fortement perturbé par les tempêtes successives de fin 2023, qui ont affecté simultanément les niveaux sédimentaires et le couvert végétal. Malgré cela, les ganivelles semblent avoir joué un rôle atténuateur, favorisant un début de reconstitution du stock sableux en 2024 et 2025. Les tendances récentes montrent une stabilisation progressive, tant au niveau du sable que de la végétation, mais la reprise reste fragile. Les prochains relevés permettront d'évaluer si ce mouvement de reconstruction se confirme durablement ou si de nouveaux épisodes météorologiques viendront à nouveau modifier l'équilibre du site.

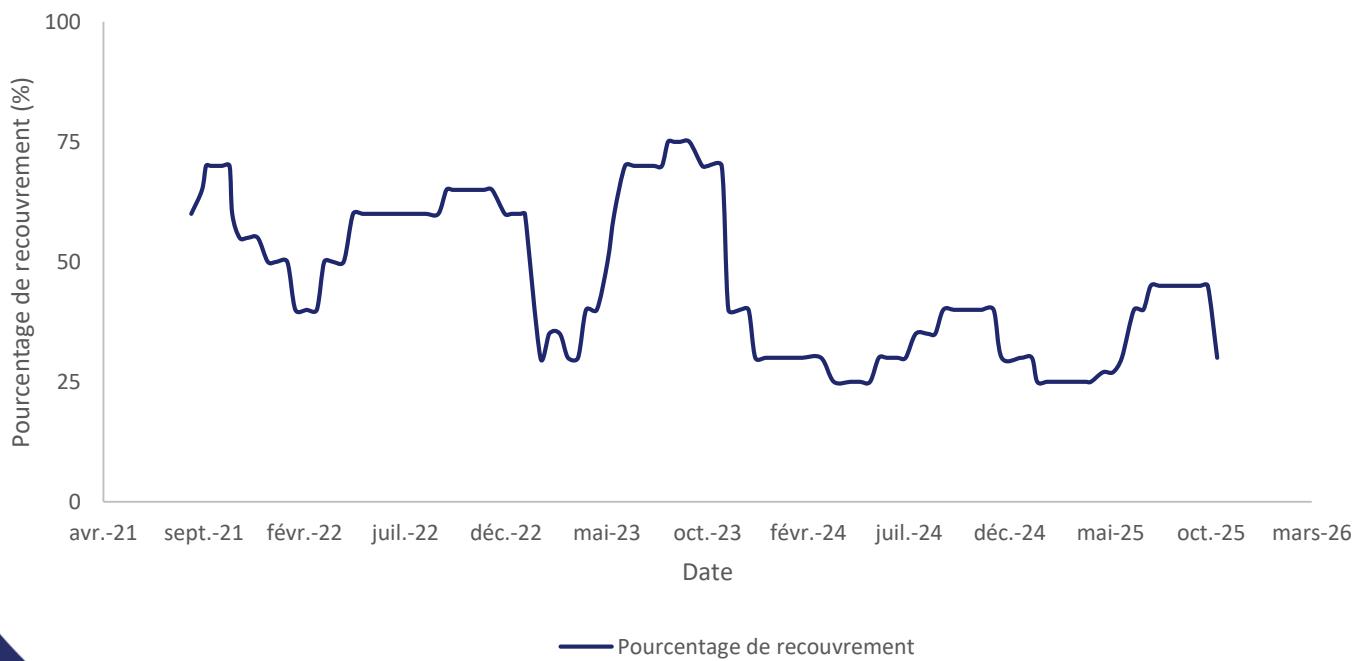
POURCENTAGE DE RECOUVREMENT PAR LA VÉGÉTATION AU NIVEAU DES GANIVELLES CENTRALES

L'évolution de la végétation montre également des dynamiques contrastées. De 2021 à 2023, le pourcentage de recouvrement reste relativement stable, oscillant entre 25 % et 75 %. L'année 2023 marque une rupture nette : les tempêtes automnales provoquent un effondrement brutal du couvert végétal, ramené à environ 25 %. Cette chute s'explique par la forte érosion du pied de dune, localement rogné de plusieurs dizaines de centimètres, et par l'arrachage d'une partie de la végétation en arrière des ganivelles. Depuis début 2024, une lente reprise s'amorce, mais le recouvrement demeure faible et ponctuel, témoignant d'une résilience encore limitée.

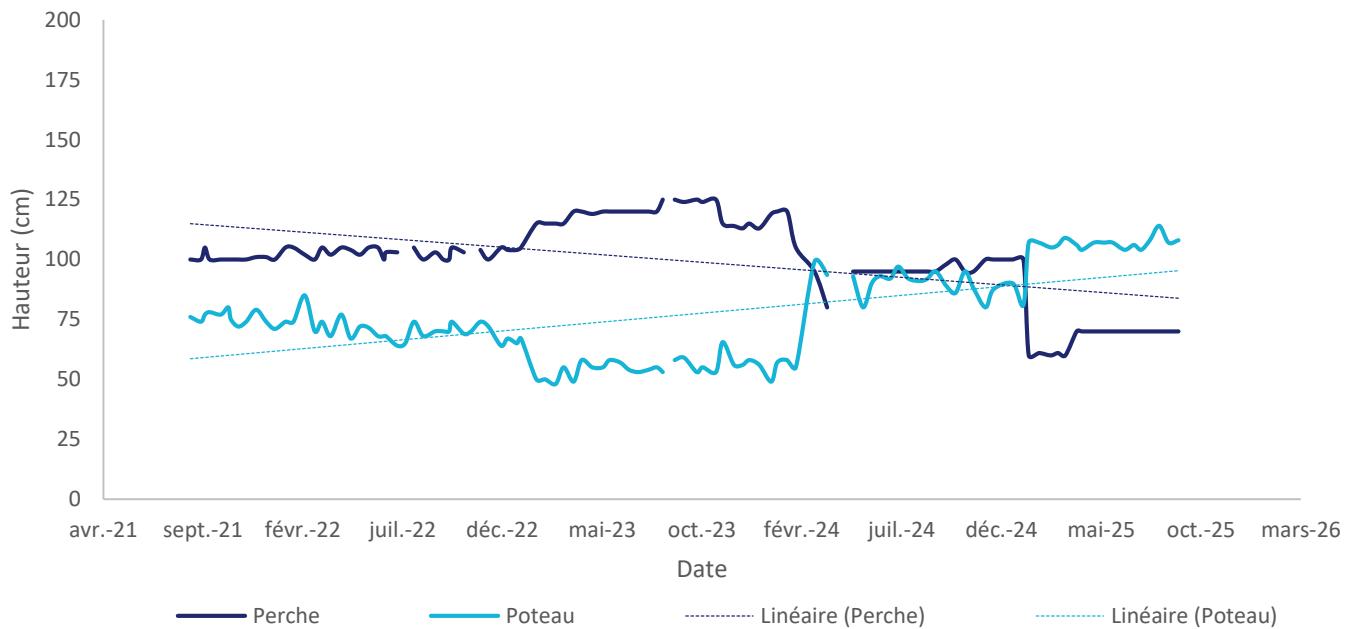
SUIVI DE LA HAUTEUR DE SÉDIMENT AU NIVEAU DES GANIVELLES EST

Le suivi réalisé sur la ligne de ganivelles située à l'est du site révèle une dynamique globalement stable et résiliente du système dunaire. Les valeurs relevées au niveau du poteau et de la perche suivent des trajectoires cohérentes, traduisant une réponse similaire des sédiments situés en pied de dune et en arrière des ganivelles. Entre 2021 et début 2023, les niveaux de sable restent relativement stables, avec des variations modérées et quelques phases d'accumulation, notamment durant l'hiver 2022-2023. Les courbes montrent alors une dune fonctionnelle, en léger engrassement mais sans bouleversement majeur.

La fin d'année 2023 correspond à une rupture nette : les tempêtes Céline, Ciara et Domingos provoquent une érosion brutale. Le dégagement du poteau, caractérisé par une hausse marquée de la mesure, illustre un retrait rapide du sable sur la façade avant. La perche enregistre elle aussi une diminution importante, bien que moins prononcée, signe que les ganivelles ont amorti en partie l'impact tempétueux sur l'arrière-dune. Malgré cet épisode intense, la zone montre une bonne capacité de récupération : dès 2024, les niveaux sédimentaires se stabilisent puis progressent légèrement, retrouvant un équilibre plus rapidement que dans d'autres secteurs du site.

Dans l'ensemble, cette portion est du site apparaît plus stable que d'autres secteurs suivis. Les variations y sont moins amples, la récupération plus rapide et le rôle protecteur des ganivelles semble particulièrement efficace pour limiter l'impact des tempêtes et favoriser la reconstitution du stock sableux comme de la végétation. La tendance globale indique un système résilient, capable de s'ajuster aux perturbations tout en maintenant une dynamique d'engrassement modéré et de recolonisation végétale durable.

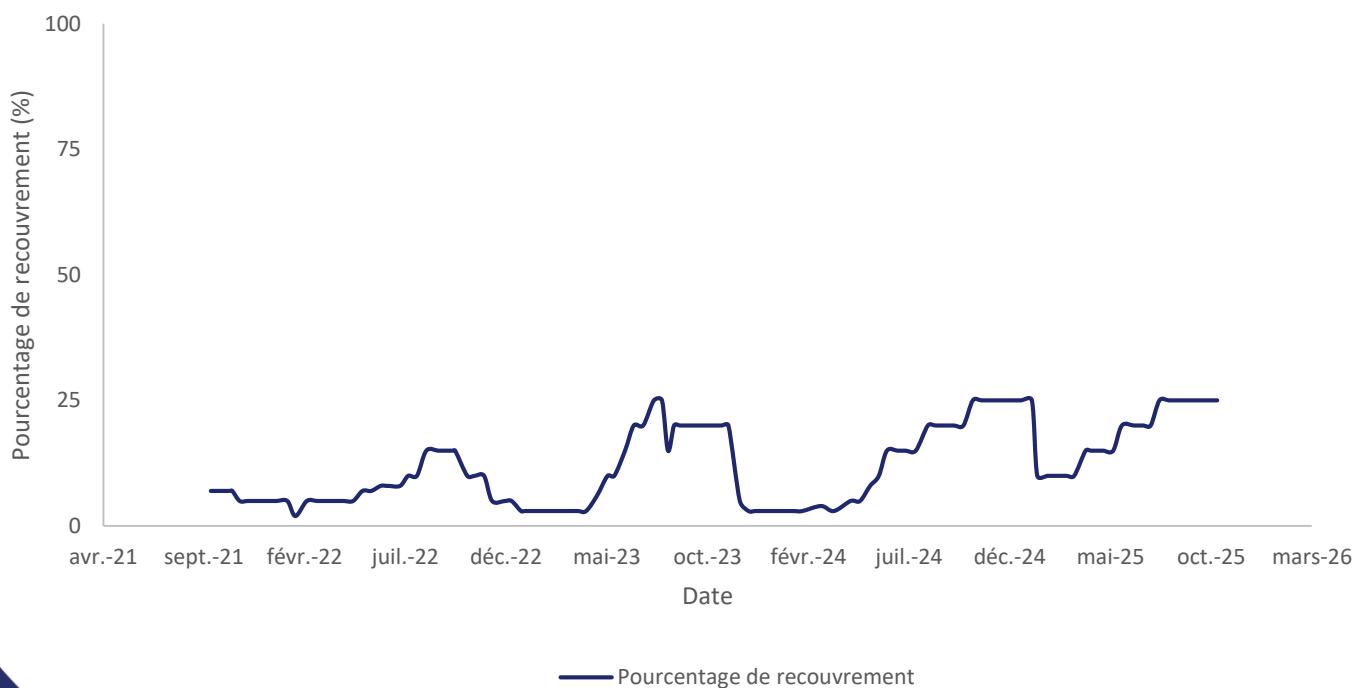
POURCENTAGE DE RECOUVREMENT PAR LA VÉGÉTATION AU NIVEAU DES GANIVELLES EST

L'évolution du couvert végétal confirme cette impression de résilience. Initialement très faible — autour de 2 à 7 % en 2021 — il augmente progressivement jusqu'à 15 % à l'été 2022, puis poursuit sa progression pour atteindre 25 % à l'été 2023. Comme pour les sédiments, la végétation subit une chute brutale à la fin 2023, en lien direct avec les tempêtes qui ont arraché une partie du couvert et déstabilisé les sables. Cependant, une reprise régulière s'observe dès 2024, avec un taux de recouvrement atteignant 15 à 25 % selon les périodes, témoignant du retour progressif des espèces pionnières et de leur capacité à recoloniser la zone.
