# RÉSULTATS STOLE 2025

*Résultats des suivis participatifs OCLM au Stole en 2025*

## Site du Stole

**Localisation :** Ploemeur — plage du Stole

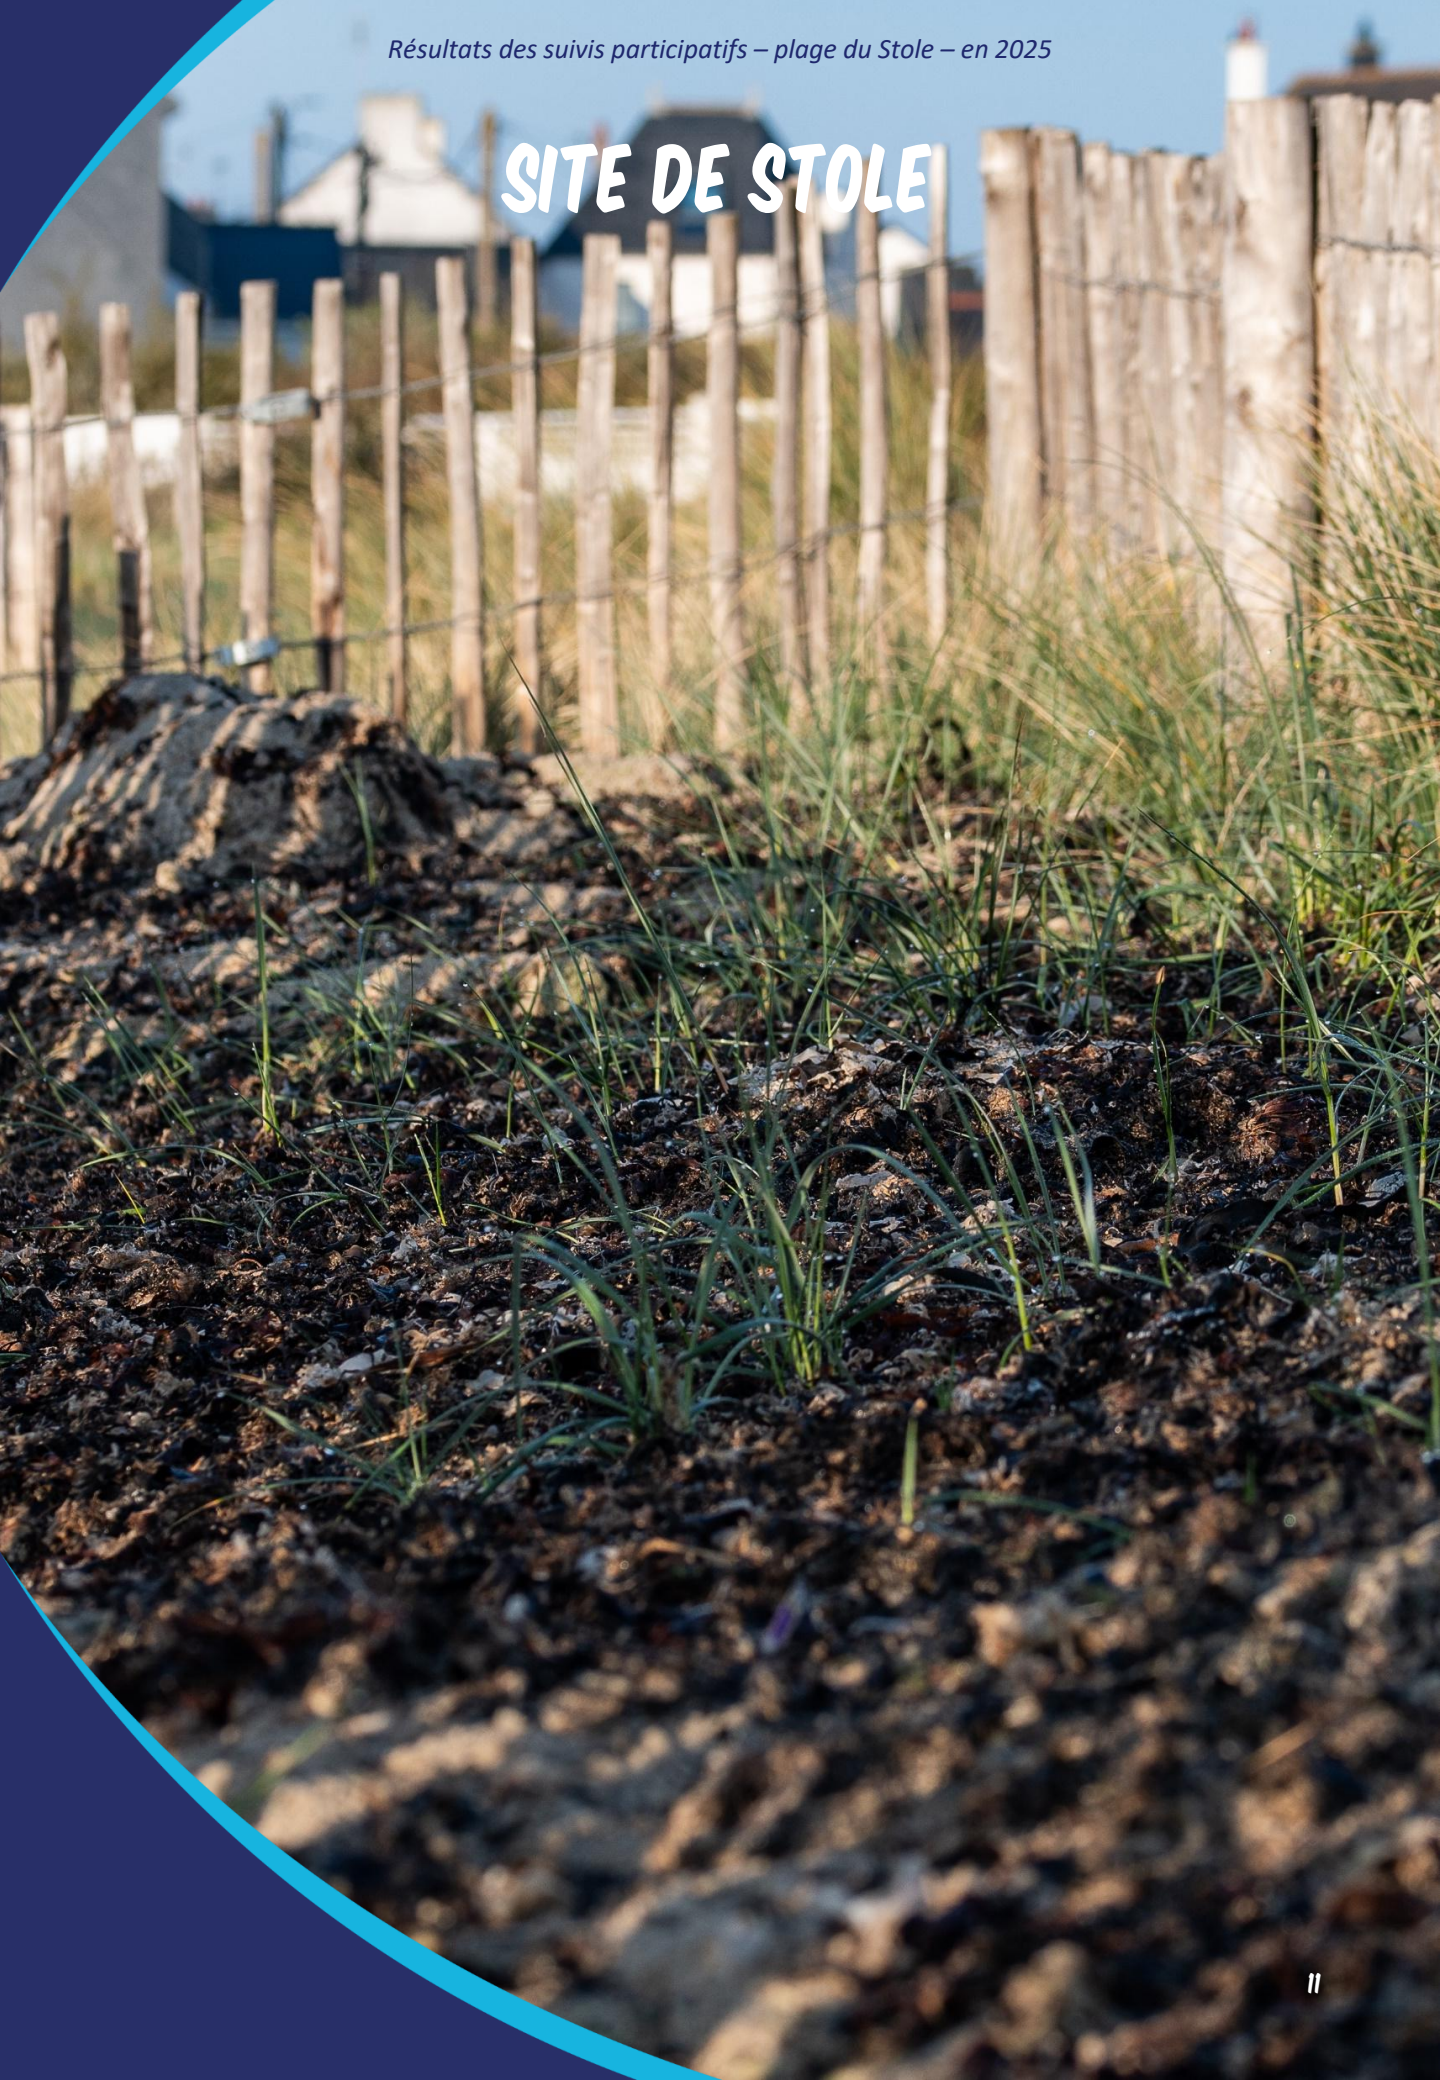
**Description du site :** plage surmontée d'un cordon dunaire mince et bas

**Problématique :** érosion/submersion

**Début du suivi :** octobre 2024

**Objectif du suivi :** suivre l'évolution des AlgoBox

**Types de mesures :** prise de photos et mesure de la hauteur des sédiments

**Nombre de points de mesures :** 6
