RÉSULTATS PENTHIEVRE 2025

Résultats des suivis participatifs OCLM , plage des Sables blancs, en 2025

RÉSULTATS PENTHIÈVRE 2025

SITE DE PENTHIÈVRE

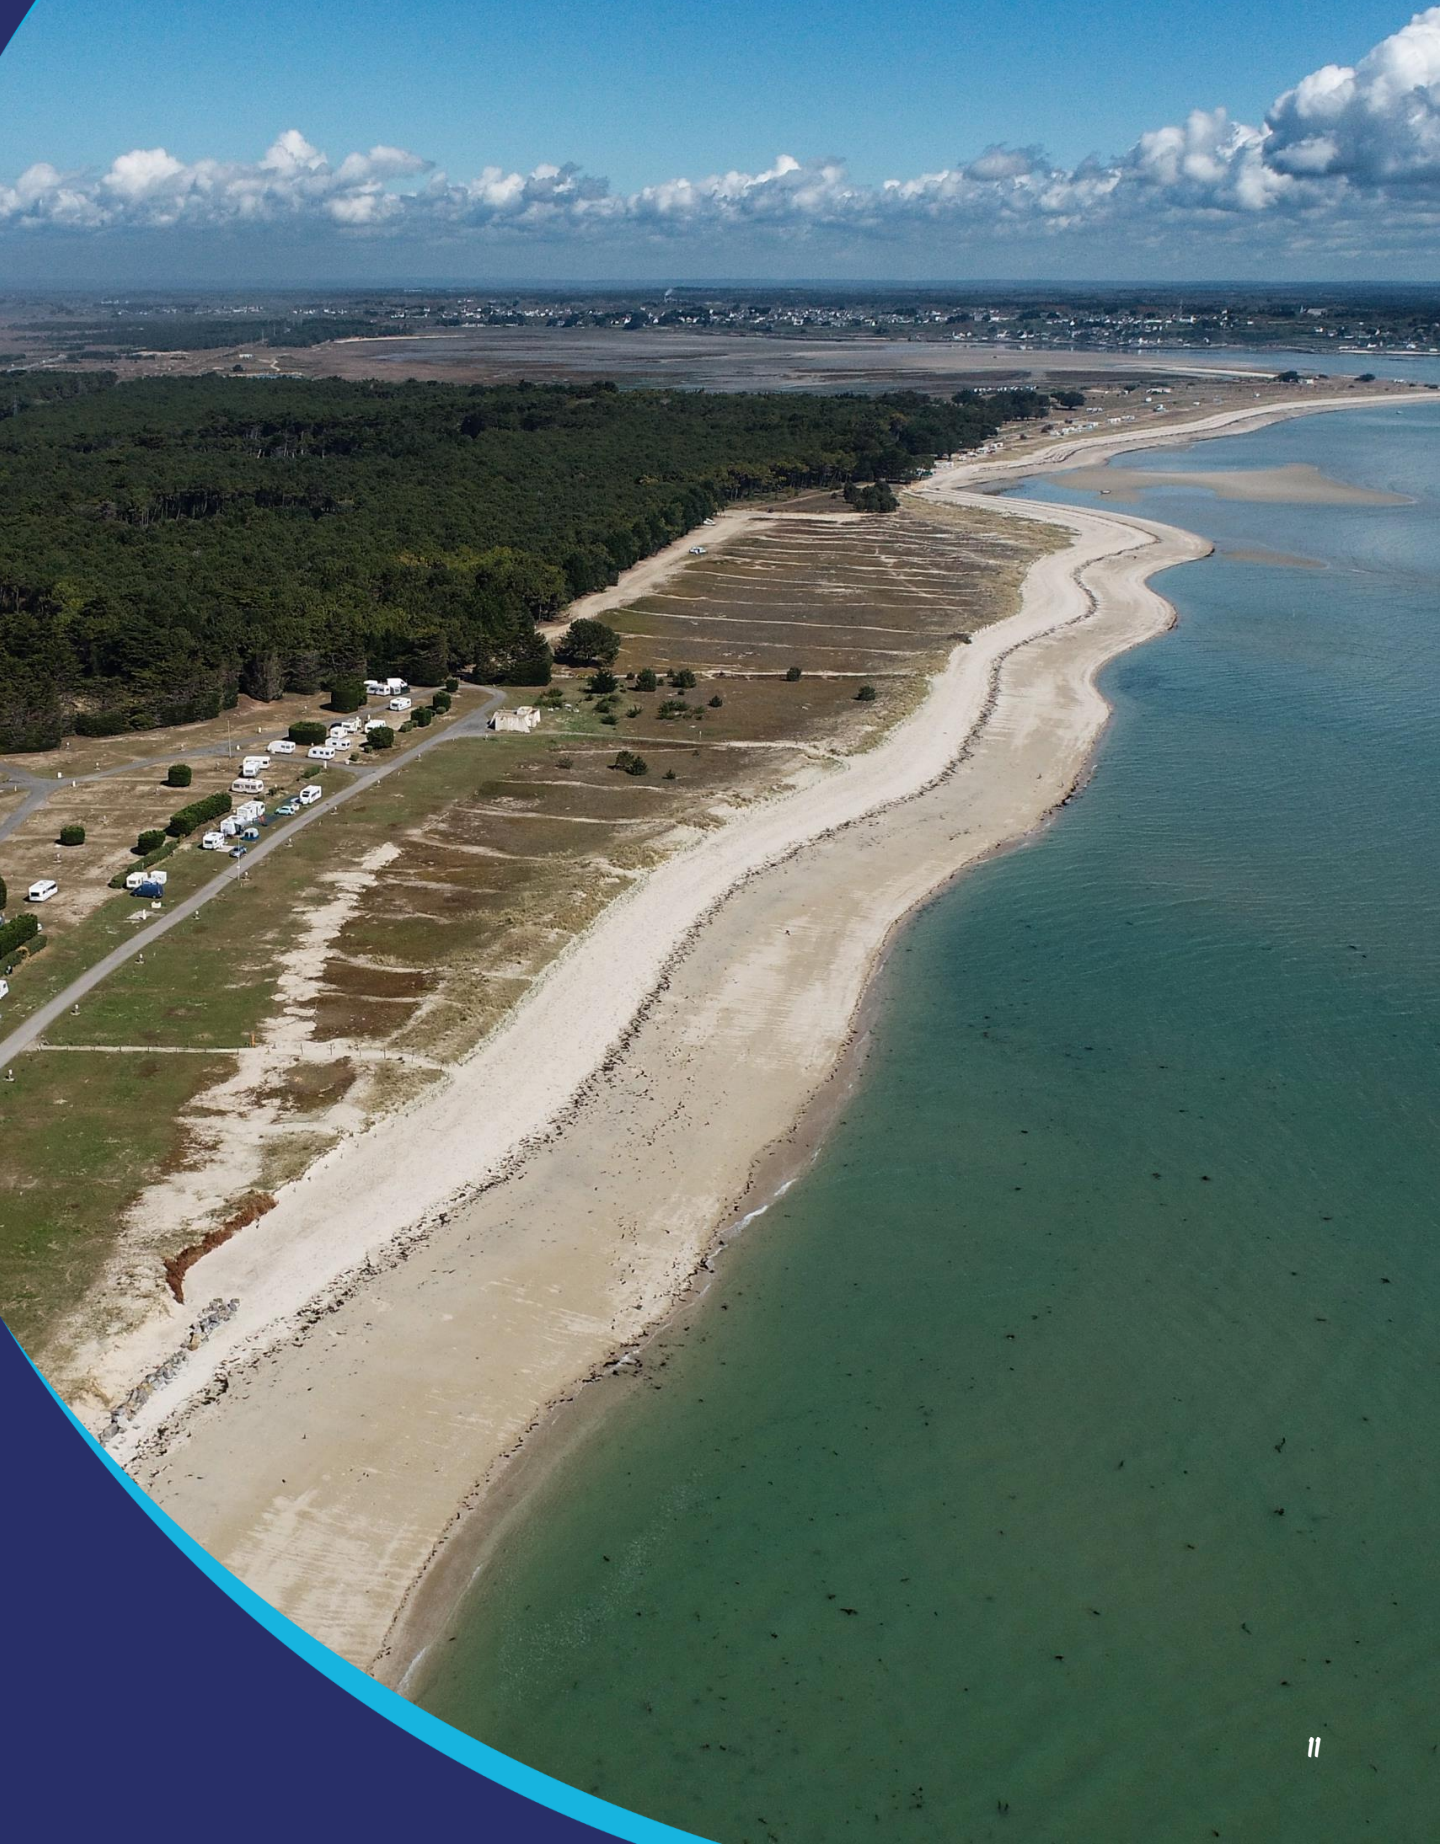
Site de Penthièvre

- **Localisation du site** : Saint-Pierre-Quiberon – Plage des sables blancs
- **Description du site** : Plage de 4 km de long
- **Problématiques du site** : Erosion - Piétinement
- **Début du suivi** : Septembre 2022
- **Objectif du suivi** : Suivre l'effet des aménagements installés **Types de mesures** : Hauteur des sédiments, % de végétation
- **Nombre de points de mesures** : 6
- **Nombre de photos à prendre** : 6

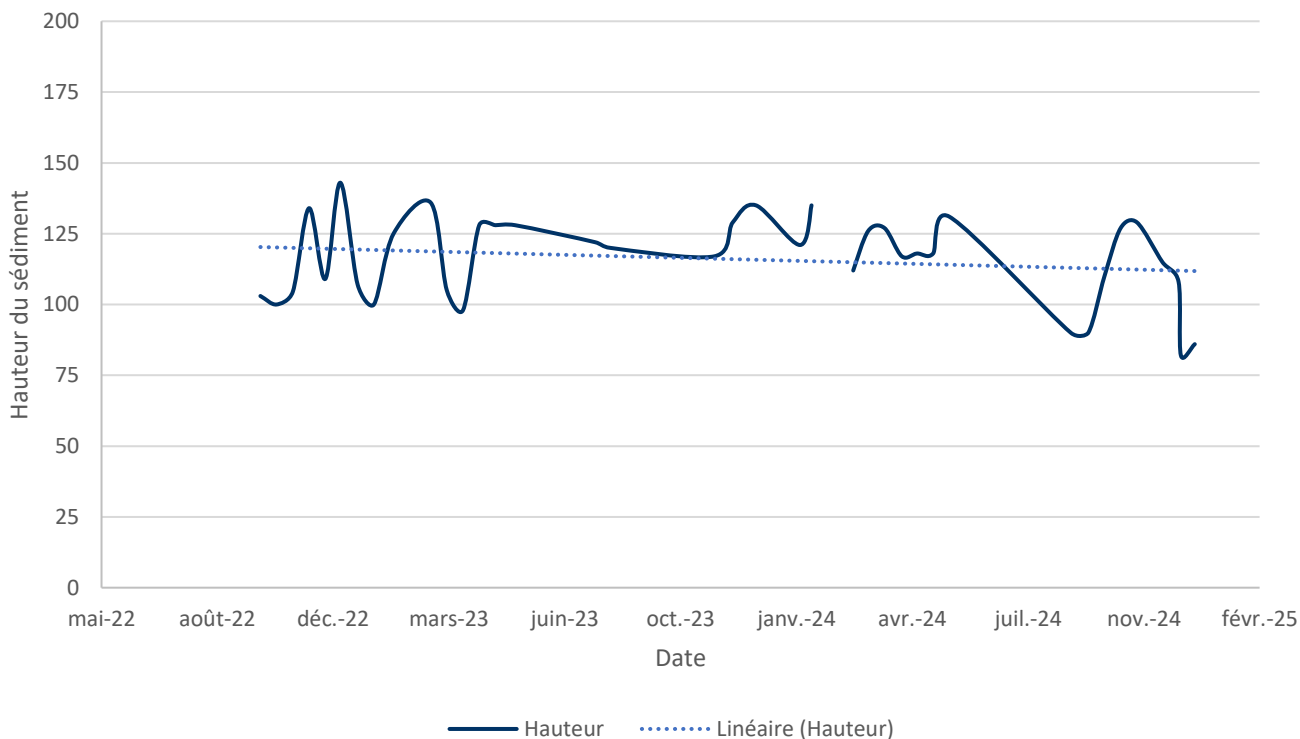
Hauteur du sédiment au niveau de l'enrochement Sud

Rappel : plus la valeur mesurée est haute, plus le niveau de sable est bas (creusement au pied de l'ouvrage).

En janvier 2025, une dégradation brutale de l'état sédimentaire a été enregistrée entre le 06/01 et le 20/01, la mesure passant de 82 à 102. Cette chute du niveau de sable, a précédé de peu l'effondrement de la structure. À la suite de cet événement et de la chute des blocs, l'acquisition de données topographiques a dû être interrompue sur ce profil. Bien que les mesures physiques fassent défaut pour la période post-effondrement, les suivis photographiques documentent explicitement l'ampleur des dégâts structurels et morphologiques sur ce secteur.

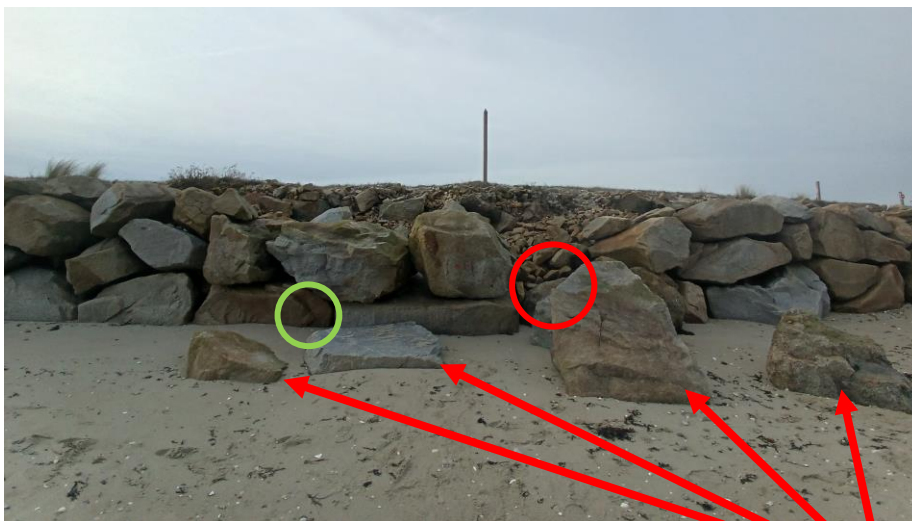
DÉCEMBRE 2024

Blocs basculés

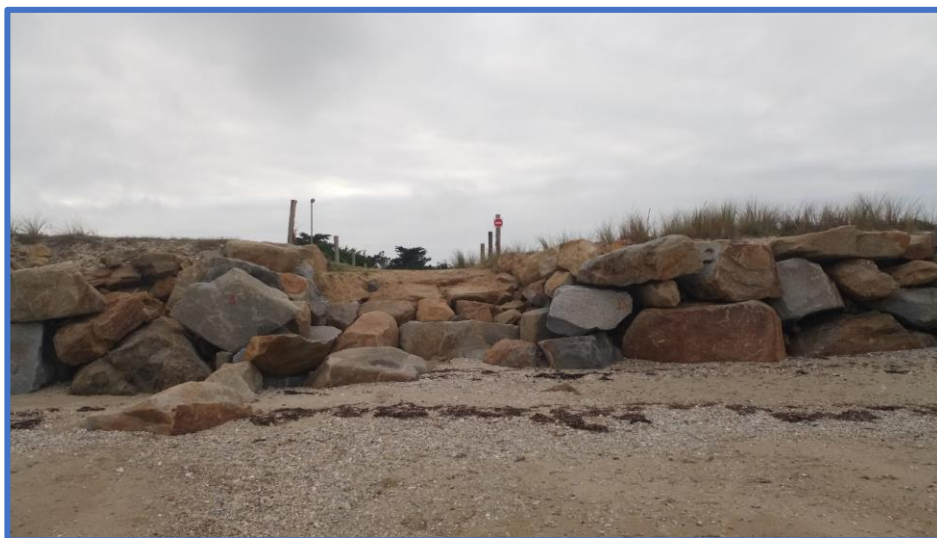
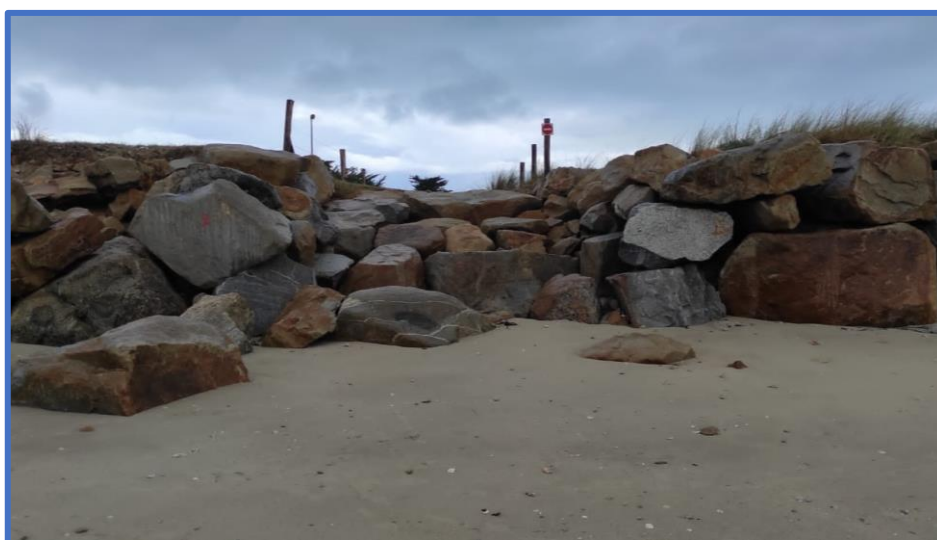
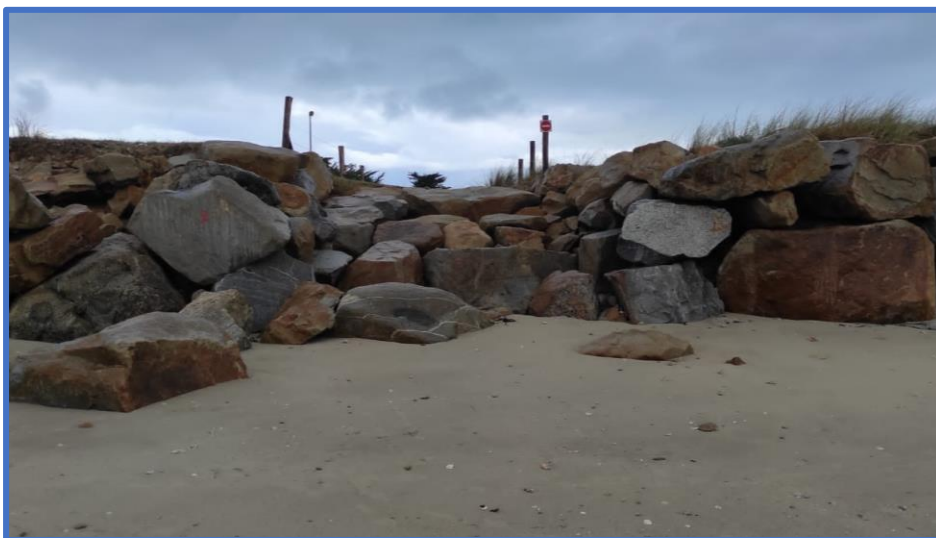
MISSION N°3 – ENTRÉE N°1

Malgré les désordre observé sur les blocs et les variations de niveau de sédiment sur le secteur, la mission 3 reste globalement stable. La falaise meuble en arrière des blocs est toutefois rongée par l'océan petit à petit.

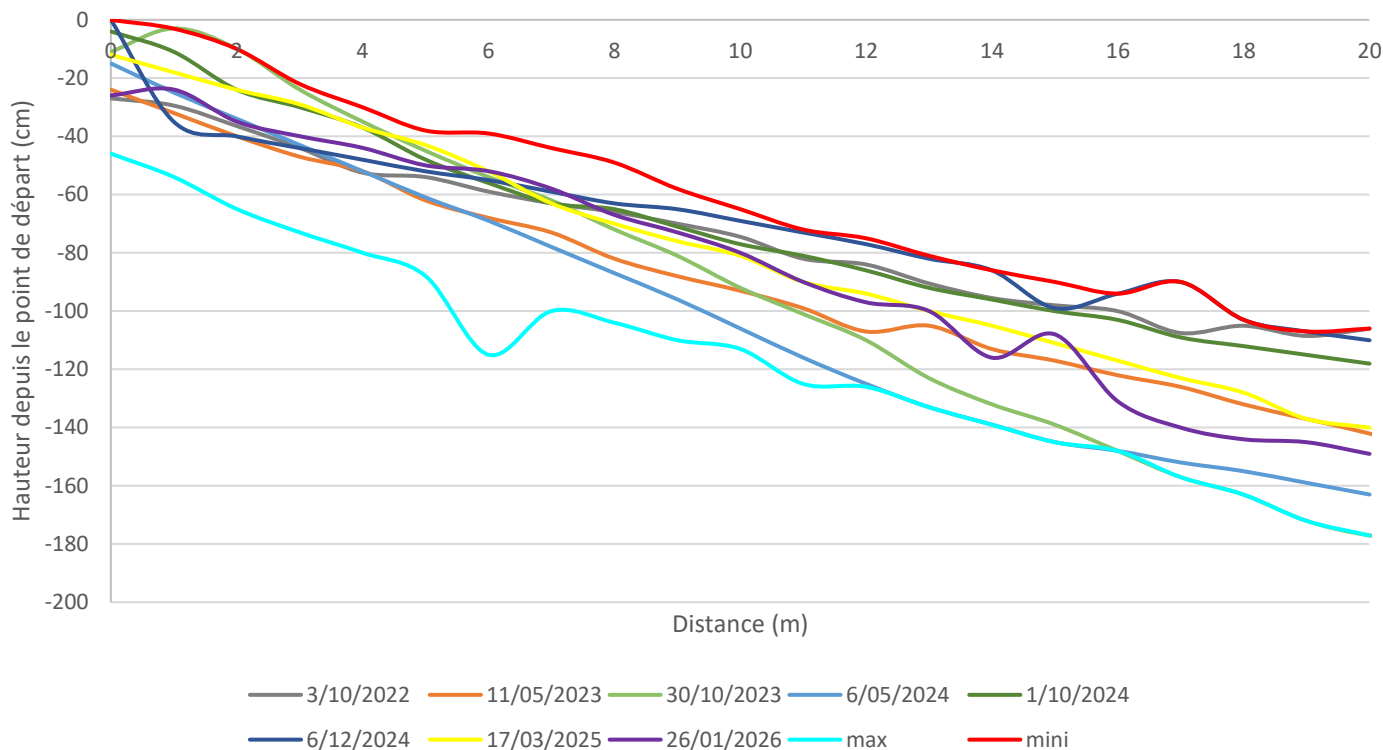
HAUTEUR DE SÉDIMENT SUR LE PROFIL NORD

En **bleu**, le profil des points les plus bas toutes périodes confondues.

En **rouge**, le profil des altitudes les plus hautes toute périodes confondues.

Sur ce secteur, le profil d'origine (en gris) représentait une pente relativement linéaire et un niveau de plage globalement élevé en 2022. Au cours de l'année 2023, une dynamique inverse est observée. En mai, un profil maigre est présent en haut de plage, mais avec tout de même du sédiment en bas de plage, tandis qu'en octobre la situation est inversée, avec un profil chargé en haut de plage et un bas de plage se creusant. Le profil ayant été réalisé au moment des tempêtes, il est possible que ce sédiment présent en haut de plage soit seulement en transit et plaqué contre l'ouvrage de manière temporaire. En mai 2024, on observe que le niveau de plage était largement abaissé, notamment en bas de plage. En décembre 2024, la plage avait largement récupéré, avec un niveau mesuré quasi maximal sur l'ensemble du profil. Mars 2025 marque une situation intermédiaire, avec un niveau relativement élevé et une pente de plage relativement linéaire. Malgré les tempêtes de janvier 2026, ce niveau restait globalement constant. À l'échelle interannuelle, une érosion nette est néanmoins observée entre janvier 2025 et janvier 2026. Le suivi met également en évidence un contraste saisonnier marqué. Une phase d'engraissement est observée durant la période estivale, avec un rechargement maximal atteint en septembre 2025. À l'inverse, la période hivernale est caractérisée par une phase d'érosion, avec un creusement marqué observé dès février et un minimum critique atteint en novembre 2025. L'analyse des enveloppes de profils montre une amplitude verticale maximale comprise entre 50 et 70 cm sur l'ensemble du profil, valeur qui doit être prise en compte dans le cadre de réflexions sur d'éventuels aménagements ou sur la gestion du trait de côte. Le profil maximal (rouge – MIN) représente l'état le plus « engraisé » de la plage, tandis que le profil bleu cyan correspond au profil le plus démaigri.

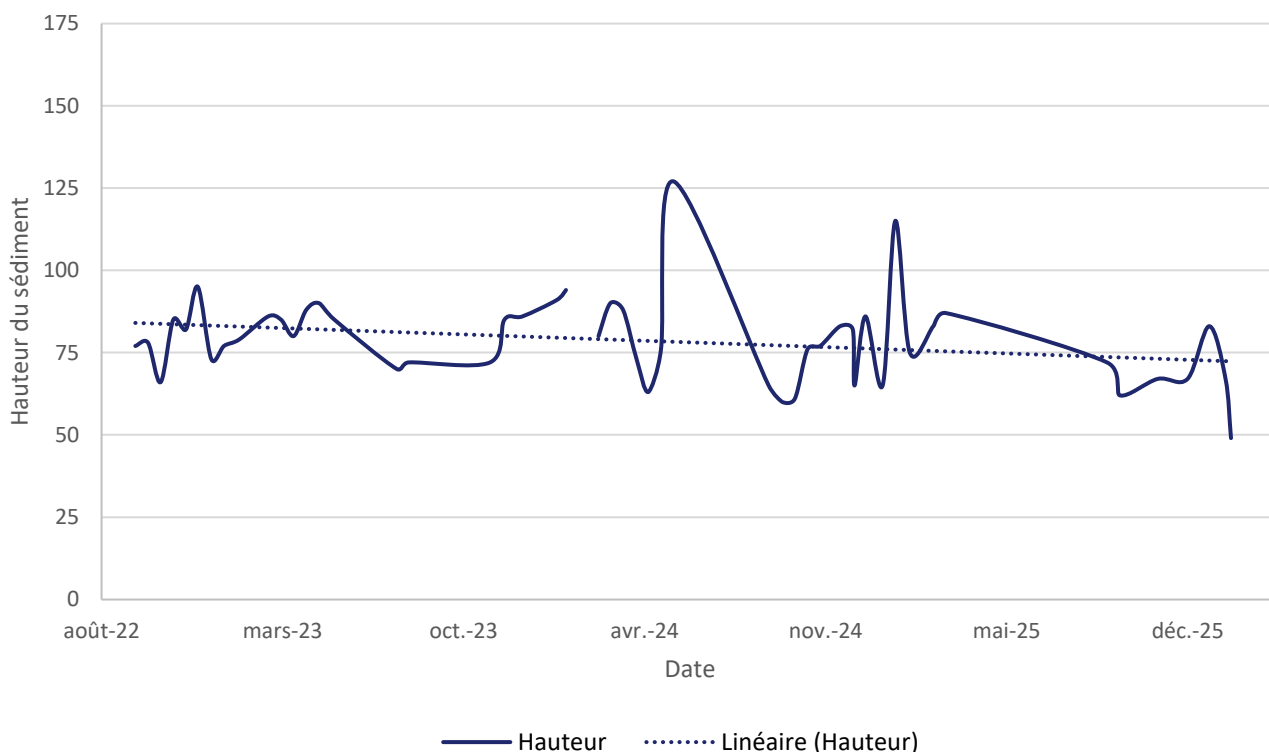
Hauteur du sédiment au niveau de l'enrochement n°2

Rappel : plus la valeur mesurée est haute, plus le niveau de sable est bas (creusement au pied de l'ouvrage).

Ce graphique présente l'évolution de la hauteur du sédiment au niveau de l'enrochement entre 2022 et début 2026. Globalement, la série montre une variabilité importante du niveau de sable, avec des fluctuations parfois rapides liées aux conditions d'agitation marine. Les mesures indiquent une amplitude maximale d'environ 80 cm sur ce secteur, entre les phases les plus érodées et les phases les plus engraisées. Cette variabilité verticale relativement forte doit être prise en compte dans la conception ou l'adaptation d'éventuels aménagements côtiers, car elle traduit la mobilité naturelle du sédiment au pied de l'ouvrage. Les variations les plus marquées semblent associées aux épisodes d'agitation (tempêtes), durant lesquels le niveau de sable peut évoluer rapidement. Toutefois, le graphique montre également que le système retrouve généralement un état proche de l'équilibre assez rapidement après ces épisodes, traduisant une certaine capacité de résilience du secteur. Concernant la situation actuelle, les relevés les plus récents indiquent un niveau de sable au pied de l'ouvrage relativement élevé, atteignant 49 cm en janvier 2026, soit l'un des niveaux les plus importants mesurés depuis le début du suivi. Cependant, les observations de terrain montrent qu'en arrière de l'ouvrage la plage reste fortement érodée, ce qui traduit une redistribution spatiale des sédiments plutôt qu'un véritable gain global sur le secteur.
