RÉSULTATS COASTSNAP

ÎLE D'HOEDIC

JUIN 2026

Observatoire Citoyen
du Littoral Morbihannais

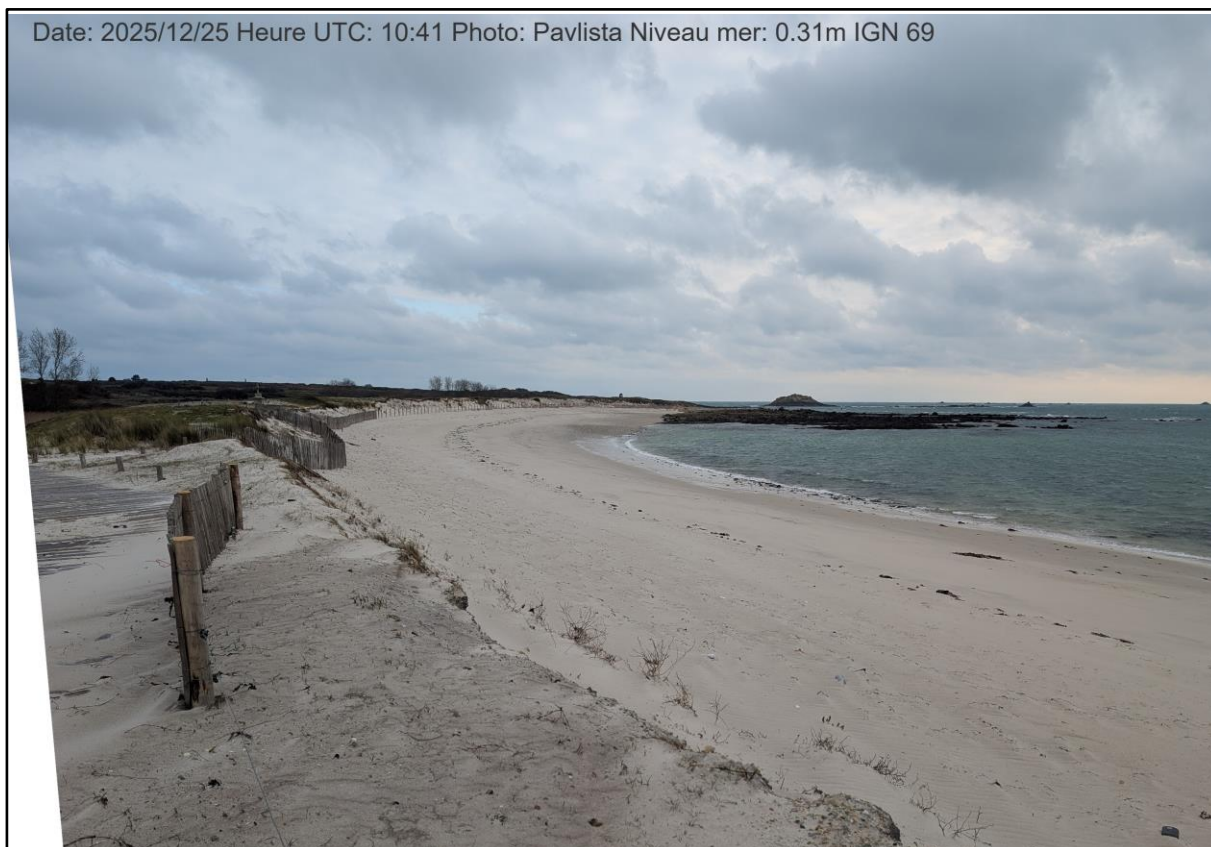
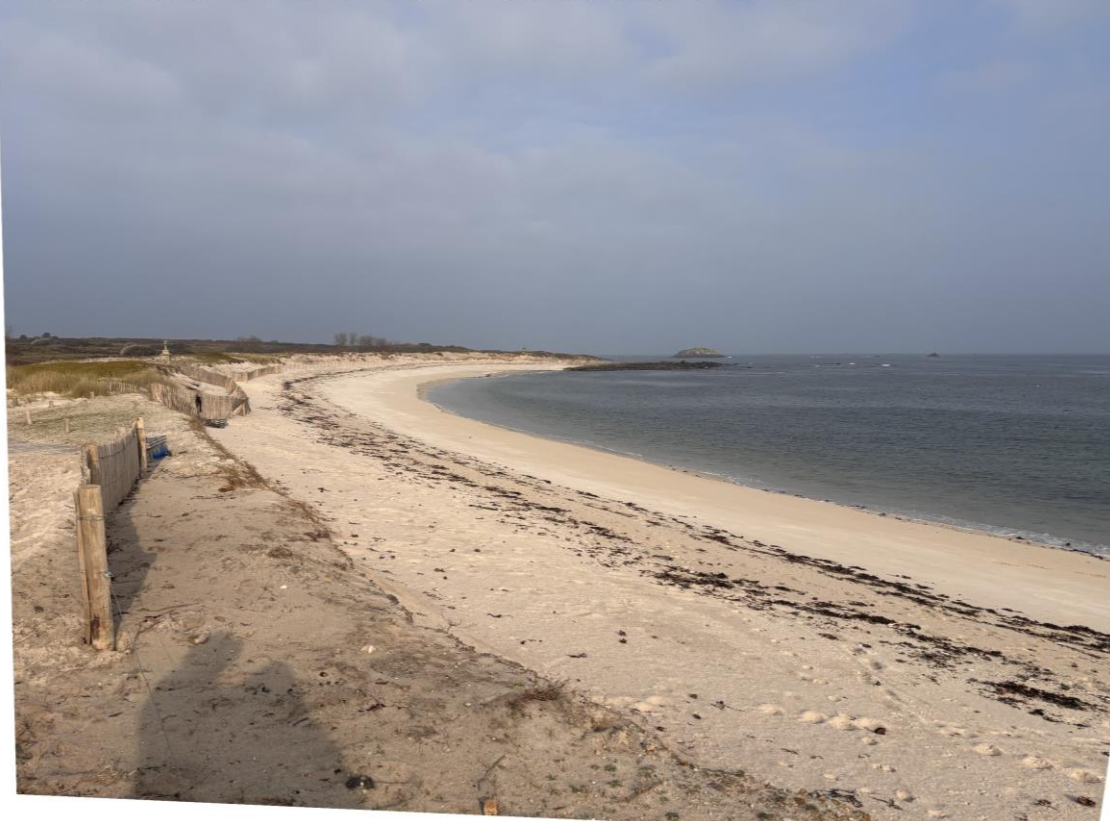
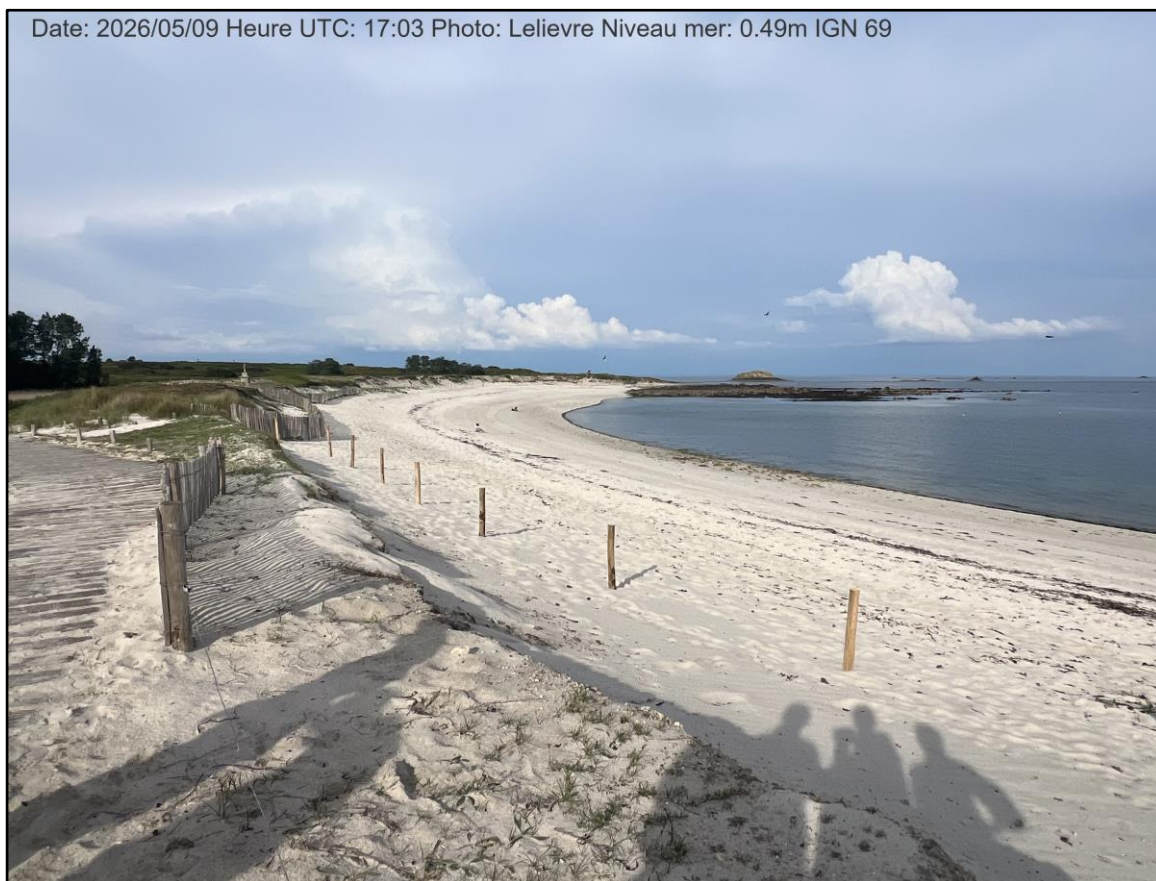
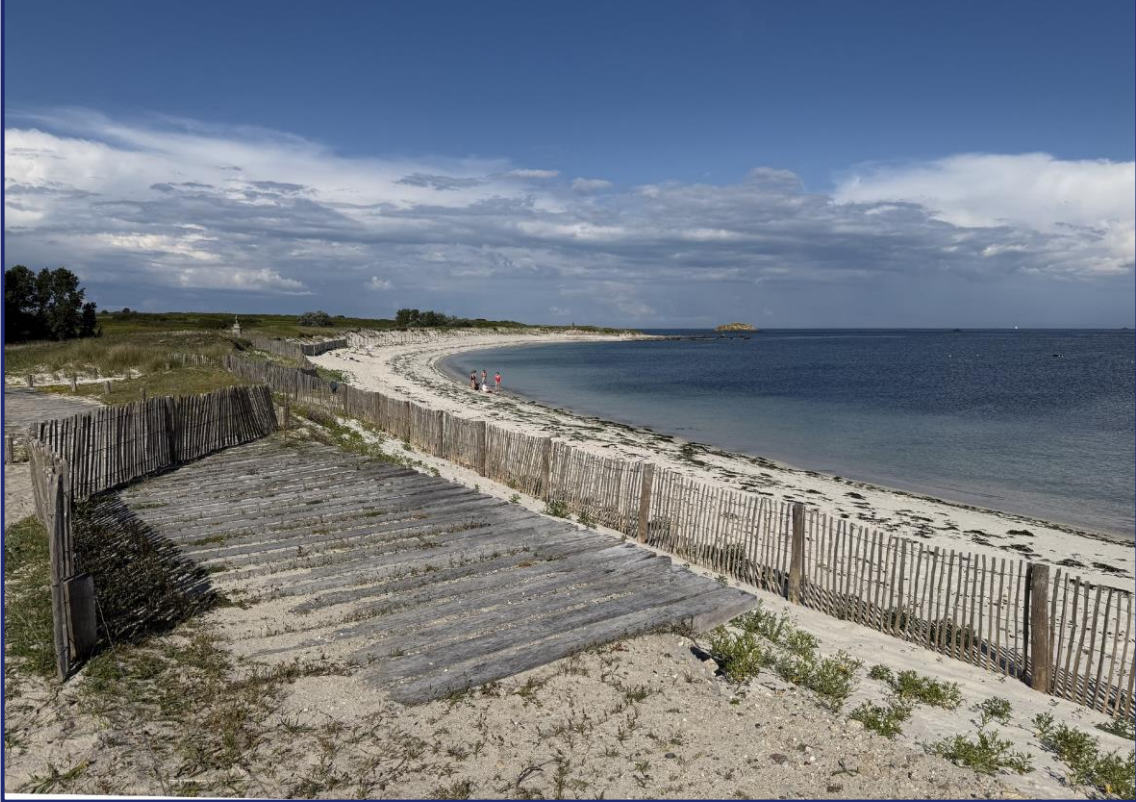
Si l'analyse qualitative des photographies permet encore difficilement de mettre en évidence des changements majeurs sur la plage depuis le début récent des suivis, plusieurs éléments peuvent néanmoins être observés. D'une part, on note entre mai et août un développement de la végétation dunaire. Ce phénomène est attendu sur cette période, mais il traduit aussi une dynamique de reconstitution de la dune, endommagée lors des derniers hivers, et qui semble amorcer un processus de régénération.

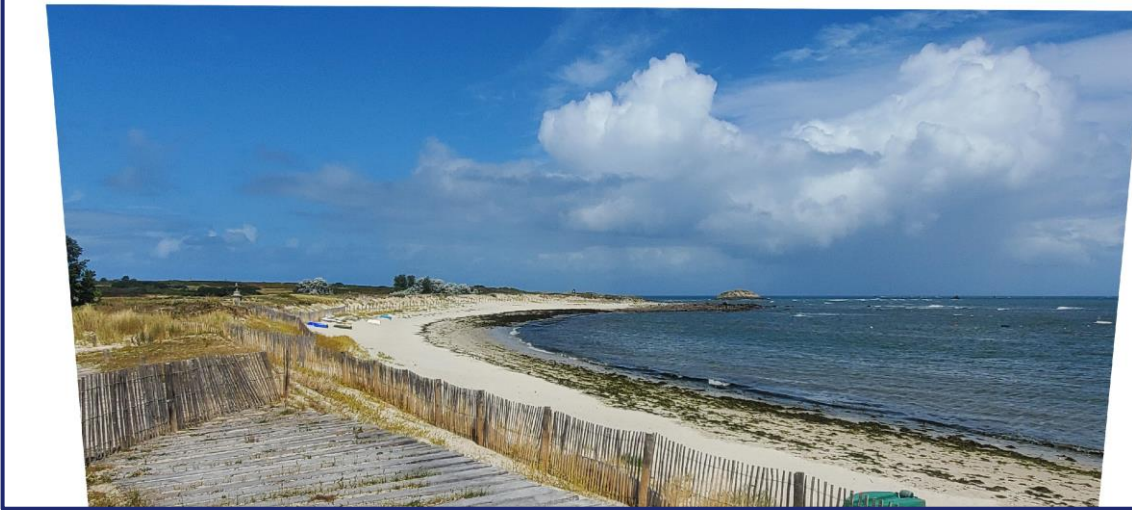
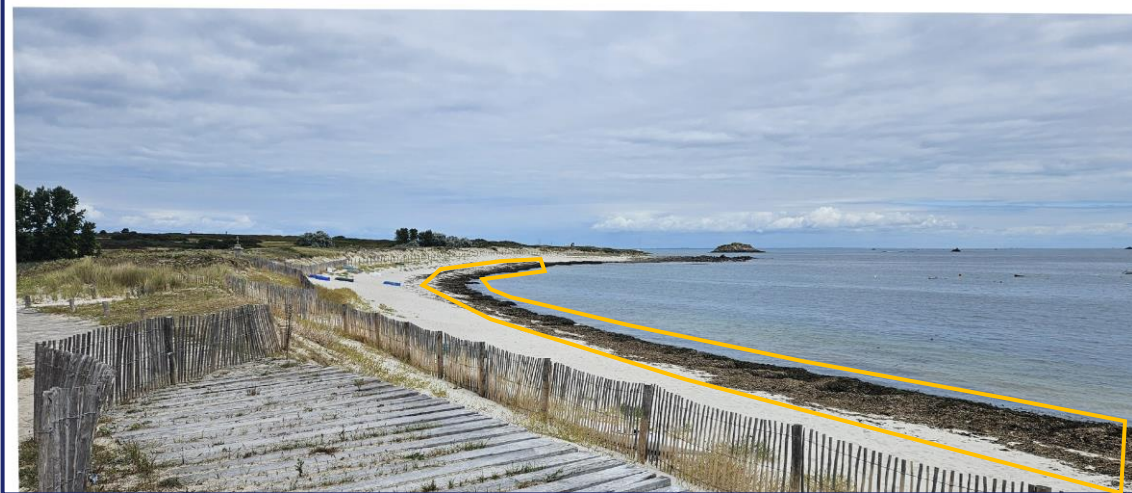
Date: 2025/07/20 Heure UTC: 14:08 Photo: Albrespy Niveau mer: 1.49m IGN 69

Date: 2025/07/22 Heure UTC: 12:26 Photo: Garnier Niveau mer: 1.96m IGN 69

Un échouage d'algues a également été observé entre le 20 et le 22 juillet 2025, à la suite de conditions d'agitation d'ouest durant lesquelles les seuils morphogènes de vent (6 m/s) et de houle (3 m) ont été dépassés (pointillés). Ces algues pourraient éventuellement constituer une ressource intéressante dans le cadre d'une expérimentation avec des casiers Algobox.

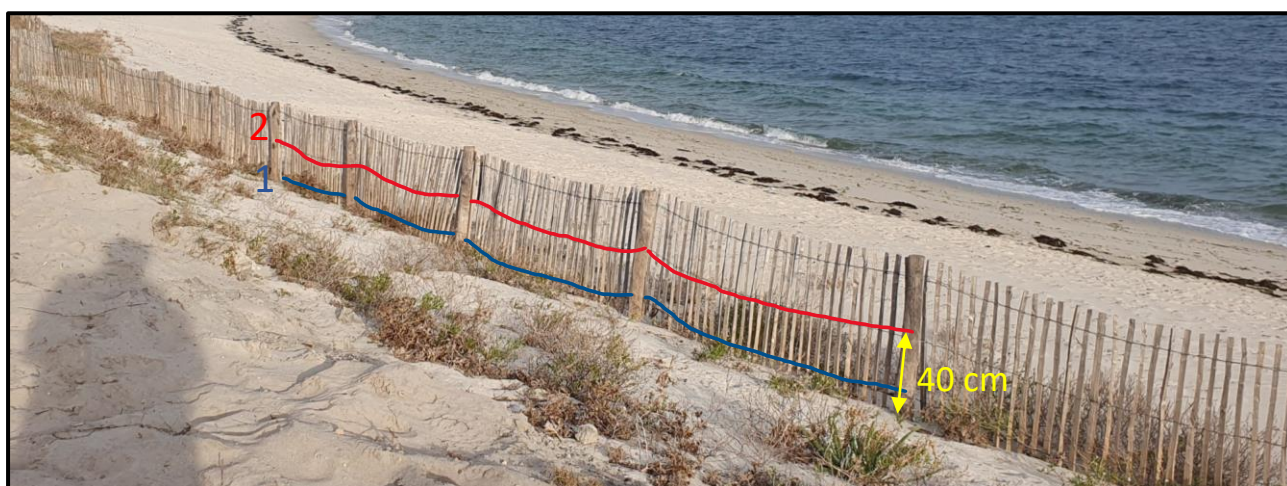
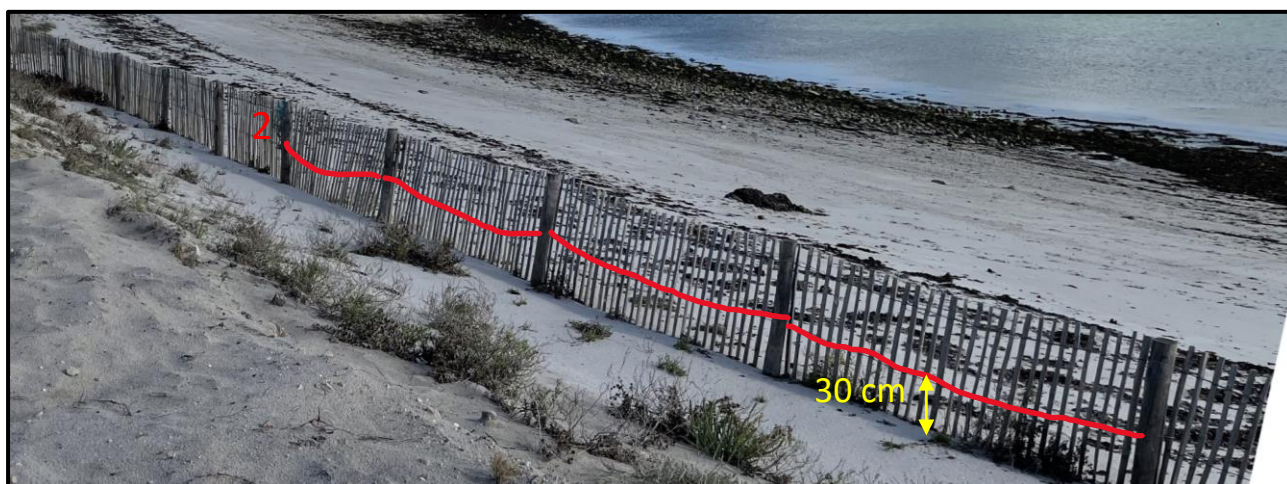
18/10/2025

Entre le 18 et le 25 octobre 2025, une accumulation de sable d'environ 10 cm a été observée au niveau des ganivelles. Sur la première photo prise le 18 octobre 2025, le fil de fer bleu (1) était visible, tandis que sur la deuxième photo prise le 25 octobre 2025 celui-ci se retrouvait enseveli par le sable, indiquant que le dépôt s'est constitué rapidement au cours des jours suivants.

Les jours précédant le 18 octobre, un temps globalement sec et la présence de petit coefficient ont probablement favorisé l'assèchement du sable en surface et son transport par le vent. À partir du 19 octobre, plusieurs épisodes de vents soutenus se sont ensuite succédé, d'abord de secteur sud-est à sud-ouest avec une vitesse moyenne de 45,65 km/h, puis principalement d'ouest à nord-ouest, avec des vitesses pouvant dépasser 70 km/h.

Cette accumulation semble donc principalement liée à des processus éoliens. L'hypothèse d'un apport marin reste peu probable, les niveaux d'eau n'ayant pas été suffisants pour atteindre cette zone, les ganivelles étant situées à environ 4 m IGN.

Plusieurs hypothèses peuvent expliquer cette accrétion. Une première hypothèse repose sur l'action des vents de sud, plus frontaux par rapport à la plage, qui ont pu remobiliser le sable situé en haut de plage et favoriser son transport vers les ganivelles.

Une seconde hypothèse repose sur l'orientation sud-est de la plage du Port à Hoëdic. Les vents d'ouest à nord-ouest n'arrivaient pas directement depuis la mer, mais de manière latérale ou par l'arrière du système dunaire. Ces vents ont pu remobiliser le sable sec présent sur le haut de plage, ainsi qu'une partie du sable situé sur la dune ou en haut de dune, notamment sous l'effet de turbulences locales.

Des observations complémentaires permettront d'affiner cette hypothèse et de préciser l'origine du sable déposé. Toutefois, la majorité du sable proviendrait probablement du stock sédimentaire situé en bas de plage, remobilisé par les vents de sud.

Les ganivelles ont piégé le sable en ralentissant le flux du vent, favorisant ainsi la chute et l'accumulation des grains à leur pied. La succession de plusieurs jours de vents forts expliquerait la rapidité du dépôt observé. L'accumulation résulterait donc d'une combinaison entre remobilisation du sable et piégeage par les ganivelles.

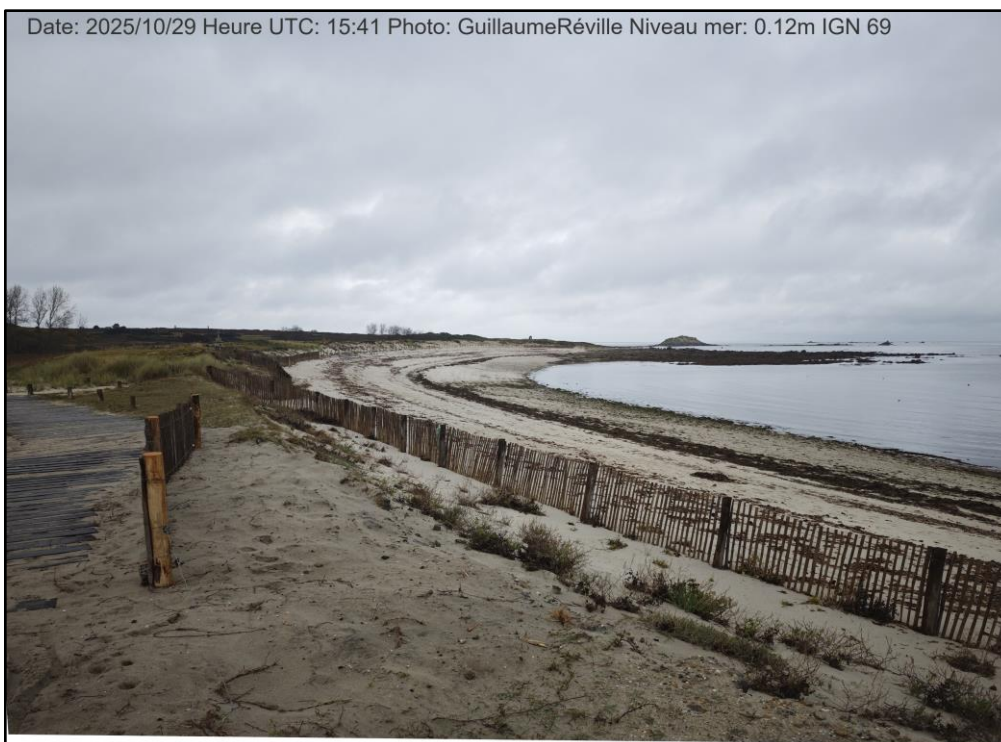
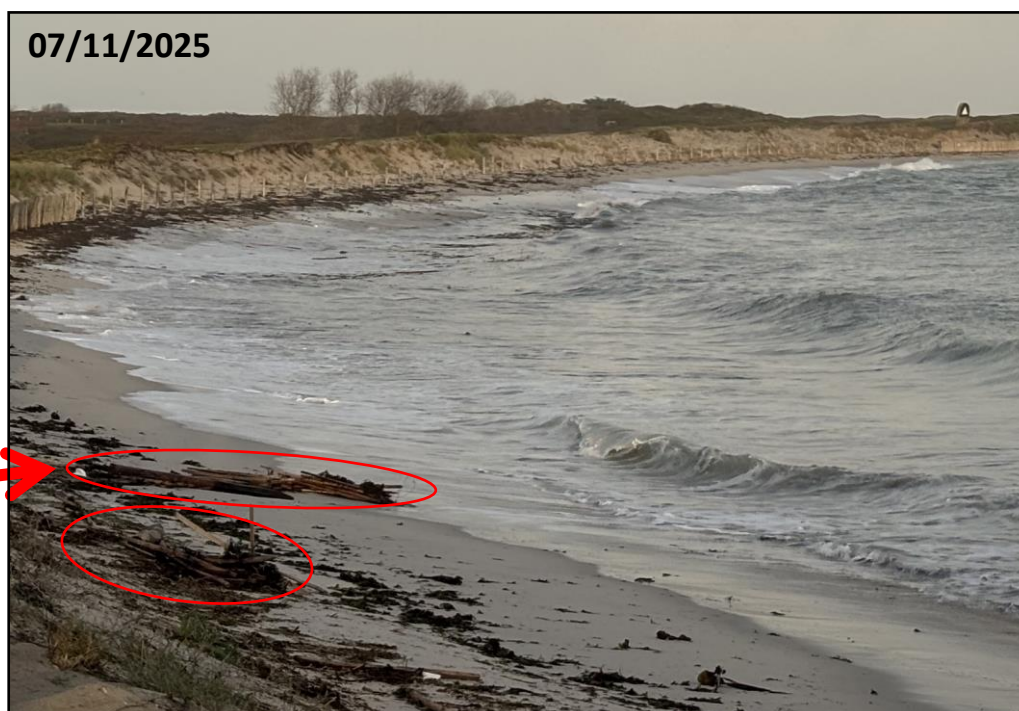
Débris de ganivelles

Déchaussement des ganivelles lié à une perte de sable en bas de dune entre le 29/10 et le 07/11/2025

La dégradation observée des ganivelles semble principalement liée à la combinaison répétée et proche entre des épisodes de forte houle de sud ouest et des coefficients supérieur à 100 entraînant des niveaux d'eau élevés dépassant les 3 m IGN entre le 04/11/2025 et le 07/11/2025. En effet, cette agitation importante au niveau du rivage avec des vagues provoquant de forts jets de rive, capable de mobiliser les sédiments et de provoquer un affouillement au pied des structures, a pu entraîner le déchaussement progressif des ganivelles.

La répétition de ces épisodes sur plusieurs marées successives a pu accentuer la perte de stabilité des piquets. Par ailleurs, les niveaux d'eau élevés augmentent la probabilité que les vagues atteignent directement les ganivelles. À cela s'ajoute le phénomène de run-up, correspondant à la remontée des vagues sur la plage au-delà de leur zone de déferlement sous l'effet de leur énergie. Ce mécanisme peut permettre à l'eau et aux vagues de toucher des secteurs situés plus en altitude que le niveau marin observé.

Enfin, les algues transportées par la mer peuvent s'accumuler contre les ganivelles et exercer une pression mécanique supplémentaire, notamment lors du déferlement des vagues. L'ensemble de ces facteurs laisse supposer que la perte des ganivelles résulte principalement d'une combinaison entre forte houle, niveaux d'eau élevés, run-up et déchaussement sédimentaire sur la période du 29/10 et le 07/11/2025.

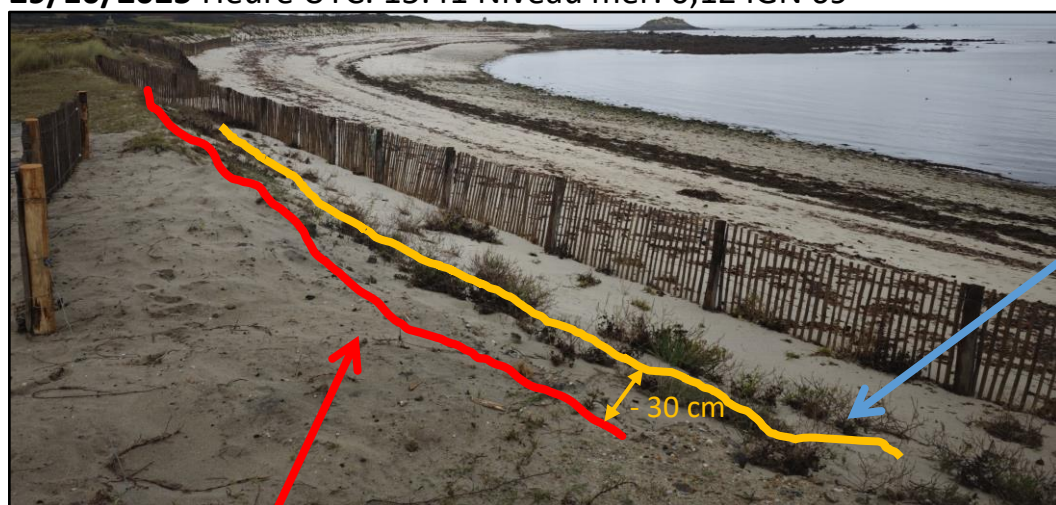
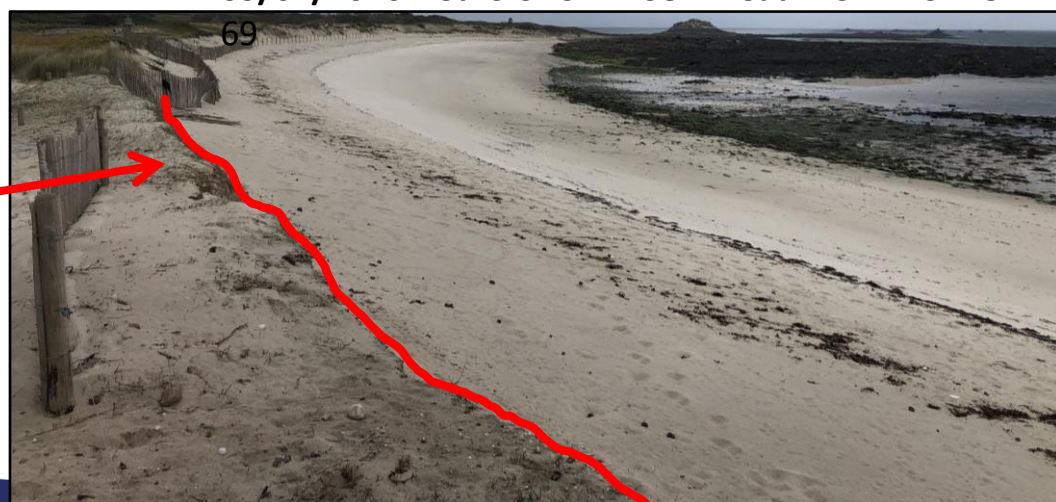
Trait de côte du
29/10/2025

L'analyse comparative de photographies met en évidence un recul progressif du front dunaire sur ce secteur durant la période hivernale. Sur la première photo on remarque une pente dunaire continue, douce avec une végétation présente sur la pente de la dune. Sur la deuxième photo on remarque une pente dunaire abrupte qui a reculé avec une végétation très peu présente. La végétation peut ne pas être présente en période hivernale.

La dégradation progressive de la dune peut entraîner une perte de couverture végétale, élément essentiel à la fixation des sédiments. Une dune moins végétalisée devient alors plus sensible à l'action du vent, des marées et des épisodes tempétueux souvent plus importants en hiver. L'exposition accrue à ces phénomènes peut accélérer l'érosion du front dunaire et favoriser un recul progressif du trait de côte.

Par ailleurs, l'absence de ganivelles limite la résilience du système face aux agents d'érosion. En effet, ces structures participent activement au piégeage du sable transporté par le vent et contribuent à la stabilisation du pied de dune. Leur disparition limite donc la capacité naturelle de rechargement sédimentaire et fragilise progressivement le cordon dunaire.

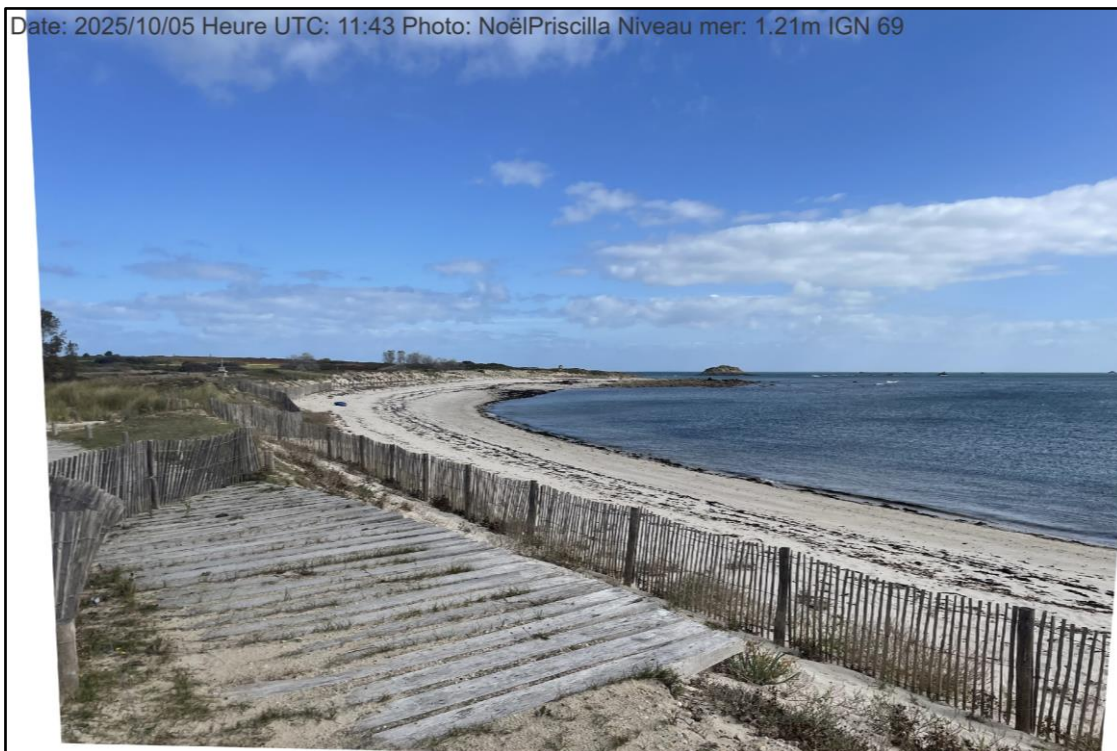
Déplacement du chemin

Face à l'évolution du trait de côte et à la fragilisation du secteur dunaire, le cheminement existant a été déplacé vers l'arrière. Cette intervention vise à limiter la fréquentation des zones sensibles et à s'adapter à la dynamique naturelle du littoral.

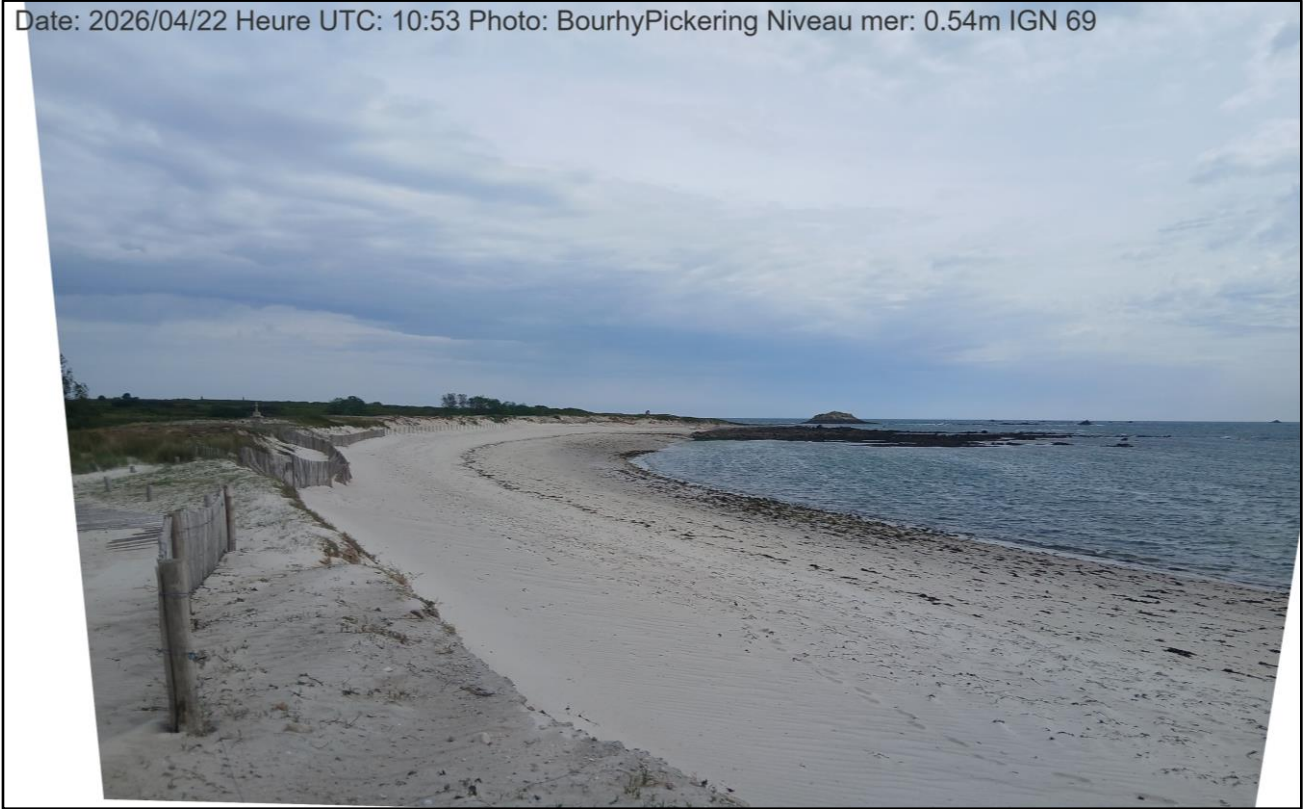
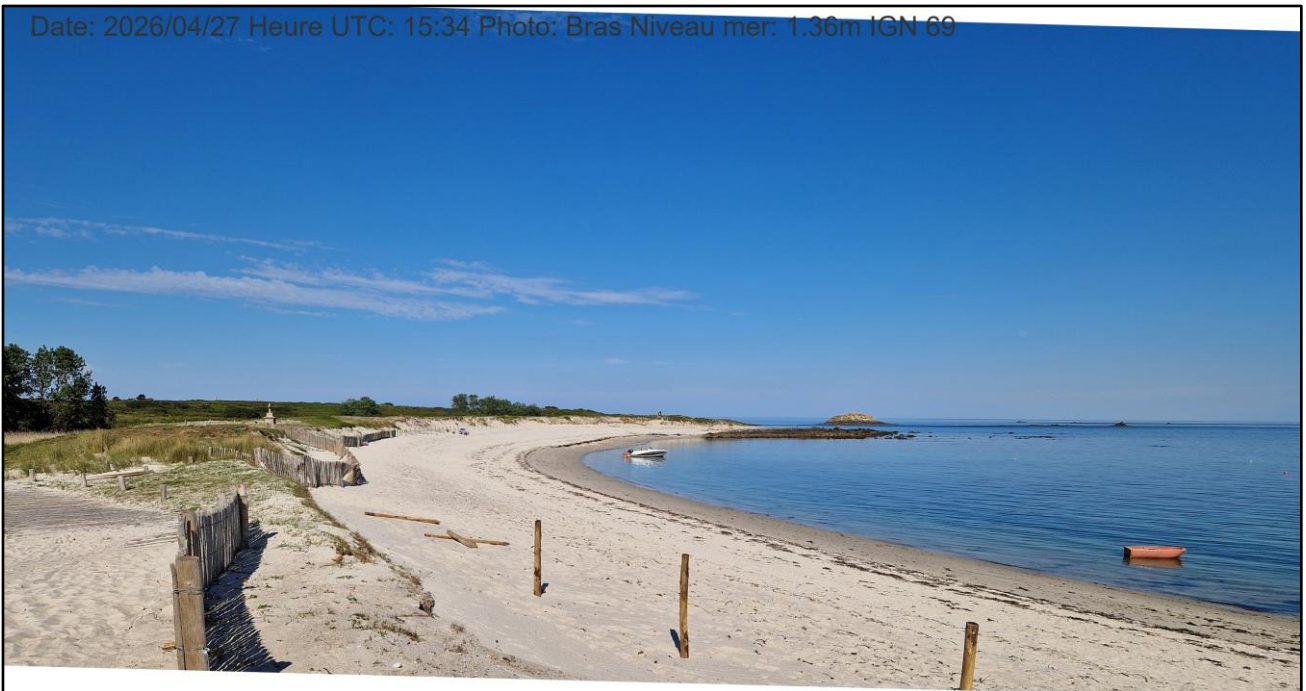
Installation de bi fils

Dans le même objectif de limitation de la fréquentation des zones sensibles, des poteaux reliés par des bi fils ont été mis en place.

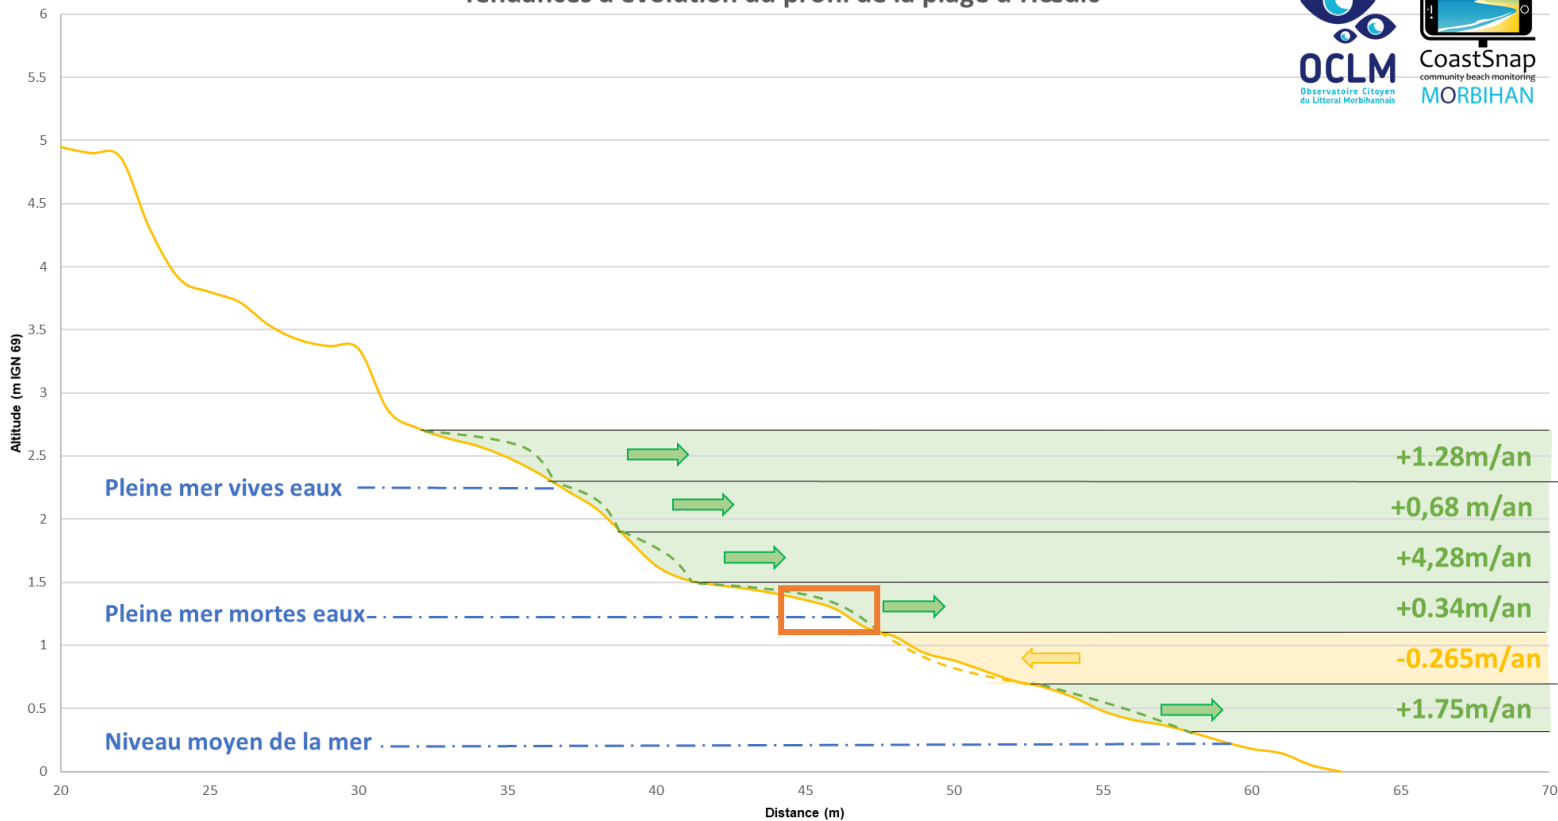
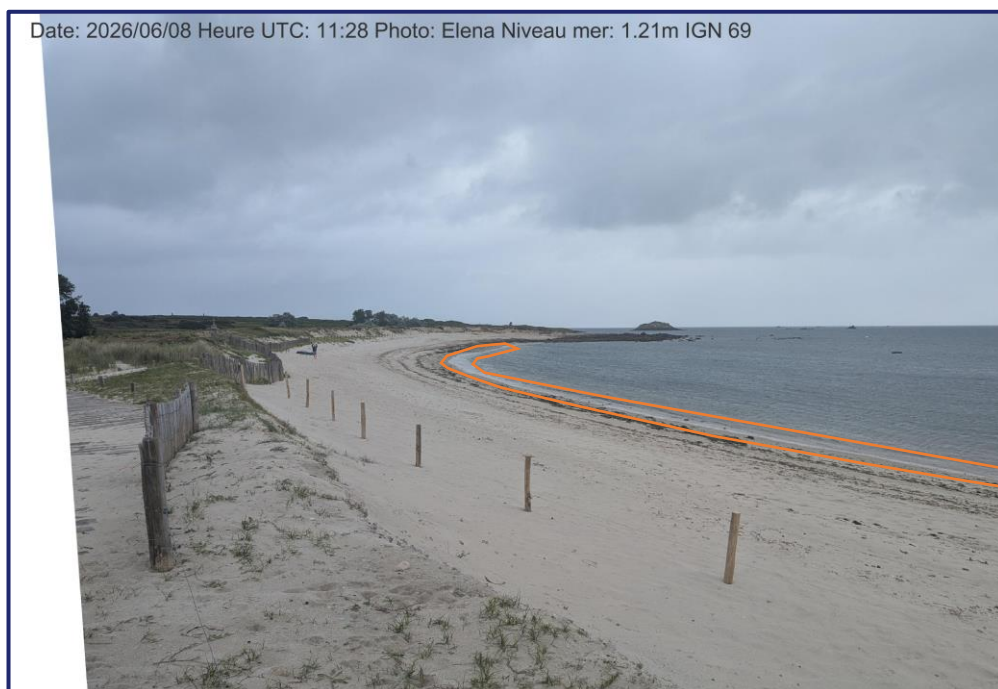
Tendances d'évolution du profil de la plage d'Hœdic

La figure de la page suivante présente les tendances d'évolution de la plage à l'altitude marégraphique de référence « pleine mer de mortes eaux ». Cette altitude est donnée en référence pour les différents ports Français dans le livret « RAM » du SHOM disponible gratuitement en ligne. Ici le port de référence est le Hoëdic. Sur la figure ci-dessous, en reprenant un intervalle d'étude de $\pm 10\text{cm}$ la zone est matérialisé approximativement par un rectangle orange.
