# RÉSULTATS FOGEO 2026

*Résultats des suivis participatifs OCLM 2026 au Fogeo*

# SITE DU FOGEO

## Site du Fogeo

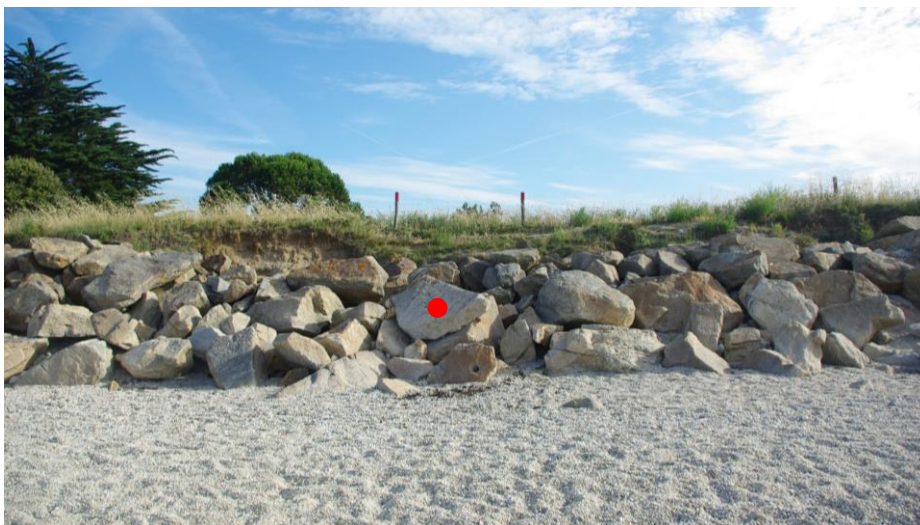
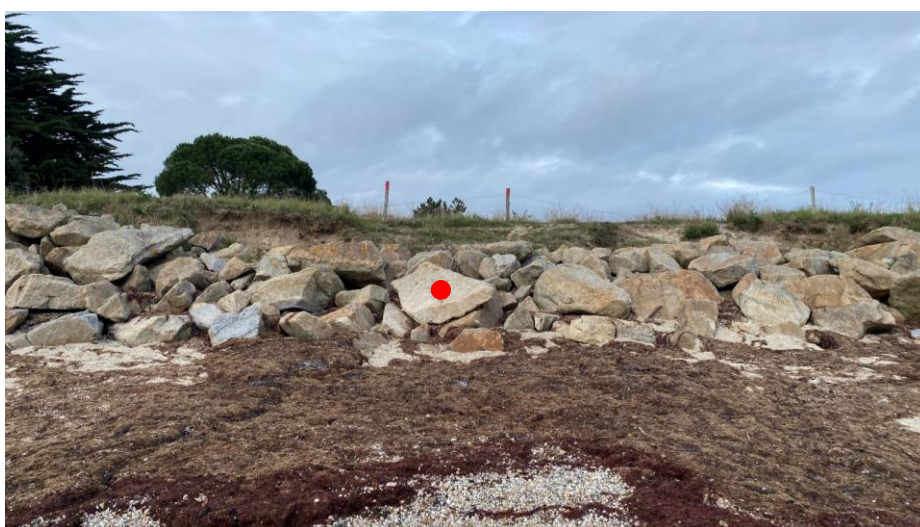
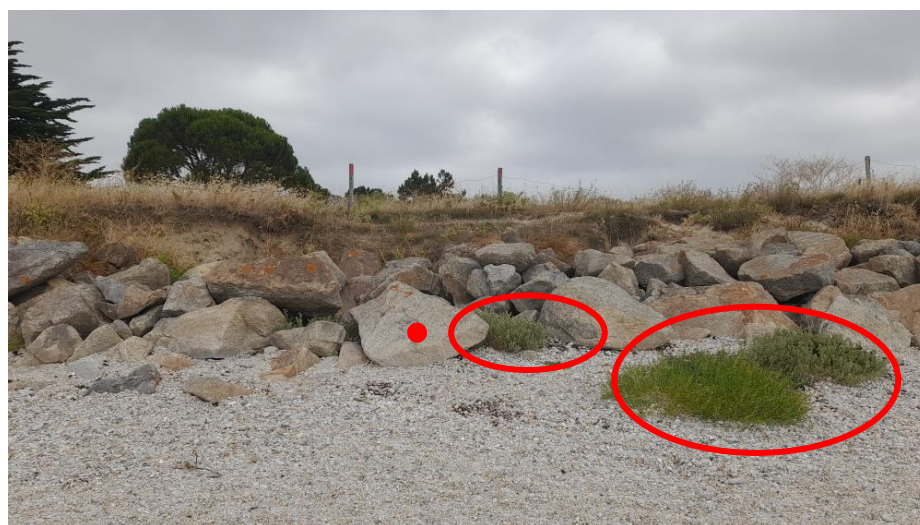
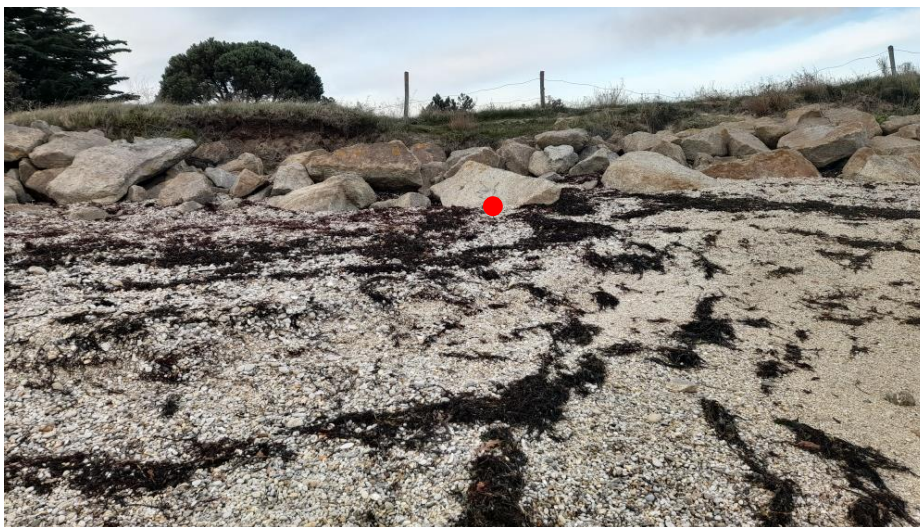
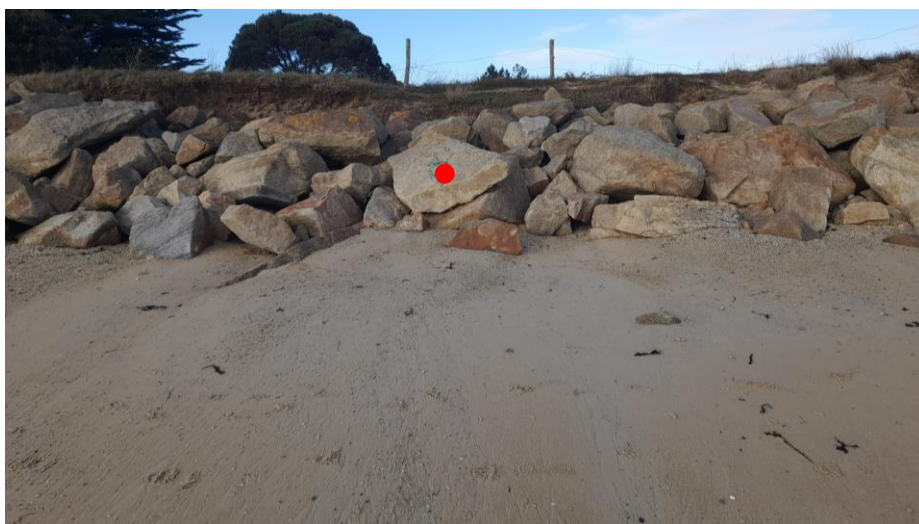
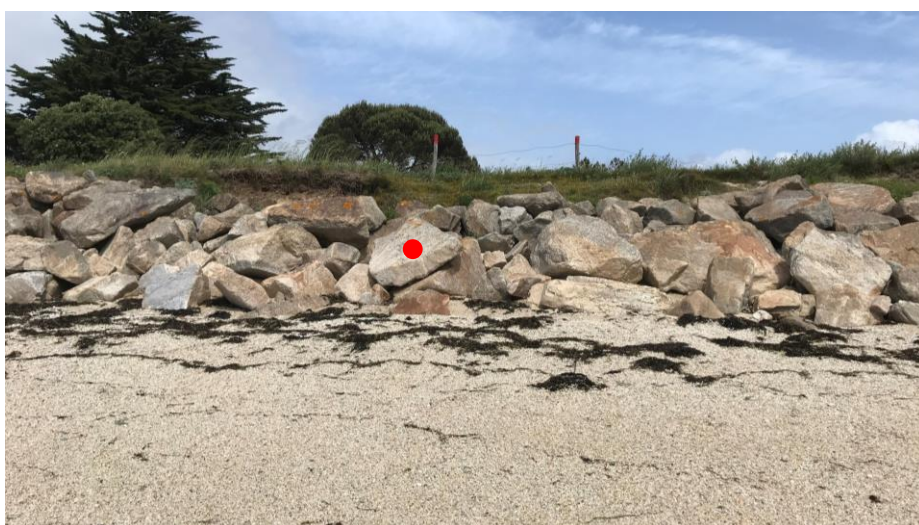
Cette mission, initiée en 2024, vise à assurer un suivi photographique régulier de l'enrochement situé à l'ouest de la plage afin de documenter l'évolution du niveau de sable et la dynamique sédimentaire du secteur.

En 2025, le recul acquis grâce à une série d'observations plus étoffée met en évidence des variations parfois importantes de la hauteur des sédiments au pied de l'ouvrage. Sur la période 2025-2026, certaines séquences photographiques montrent des évolutions atteignant plusieurs dizaines de centimètres (cf point repère rouge).

Les observations en 2025-2026, confirment également les premières tendances identifiées en 2024, avec des changements fréquents de la granulométrie : le sable grossier est ponctuellement remplacé par des graviers, voire des galets. Par ailleurs, des échouages importants d'algues sont régulièrement observés dans ce secteur et peuvent contribuer localement aux variations d'altitude du substrat (cf photo 11/24 et 11/25). A l'inverse de la dynamique habituelle, l'hiver 2026 a illustré un dépôt de sable fin sur la zone (photo de février 2026), sable provenant très certainement de l'Est de la plage (qui s'est elle érodée au-delà de la mission Coastsnap).

L'été 2025 montrait le développement d'une végétation au pied de l'enrochement durant la période estivale, contrairement à ce début d'été 2026 qui ne semble pas afficher le même constat.
