# RÉSULTATS GÂVRES 2026

*Résultats des suivis participatifs OCLM 2026 à Gâvres*

## Site de Gâvres

**Localisation :** Gâvres – Grande Plage

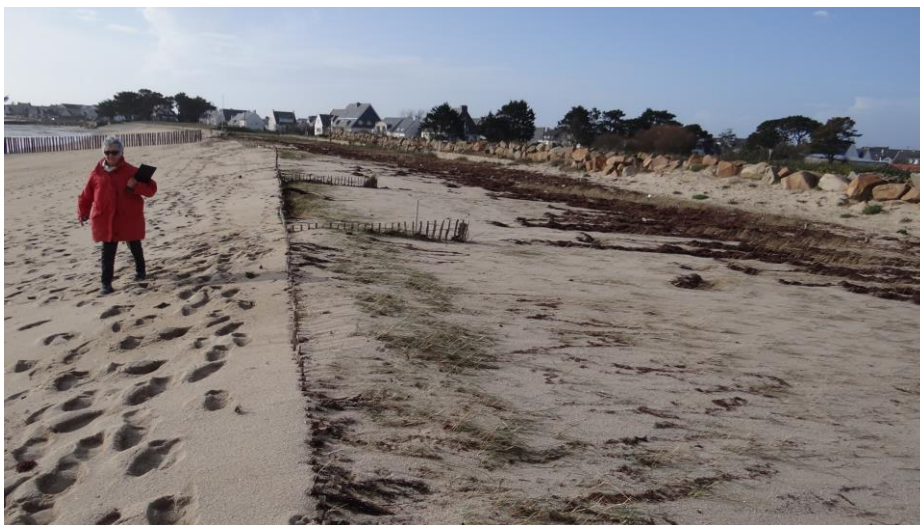
FÉVRIER 2026

Recouvrement par le sable lors des tempêtes de début 2026

Le taux de recouvrement végétal dans l'AlgoBox® progresse de manière continue depuis 2020, pour atteindre près de 90 % en 2025. Certaines dates — notamment le 01/12/2022, le 01/11/2023, le 22/01/2025, et le 06/02/2026 (cercle rouge) — présentent des valeurs plus faibles, mais celles-ci ne traduisent en aucun cas un recul de la végétation : elles correspondent au recouvrement temporaire des plantes par d'importants apports de sable (cf photo 02/26).
