# RÉSULTATS COASTSNAP

## GUIDEL

SEPTEMBRE 2026

# LE PROJET COASTSNAP MORBIHAN

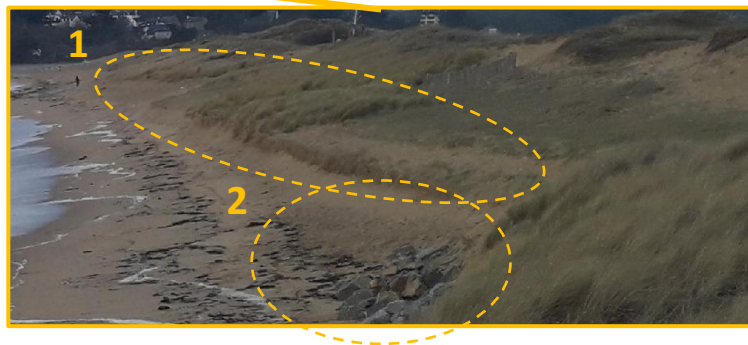
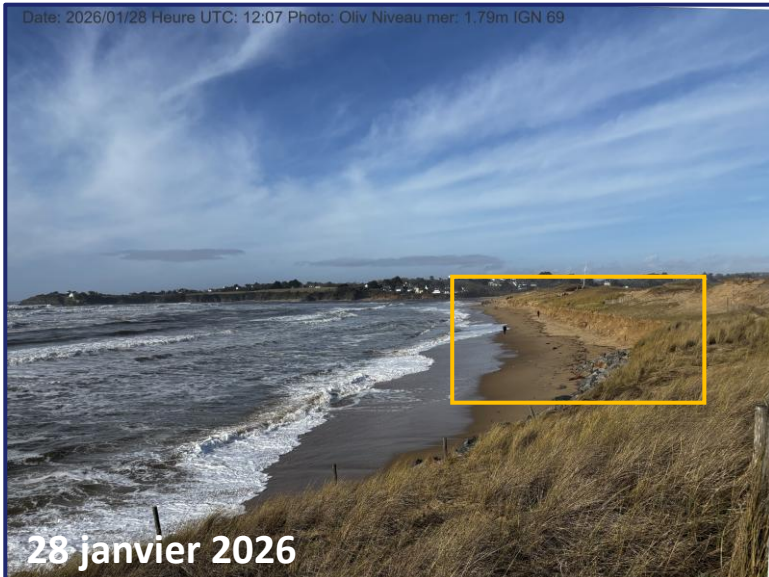
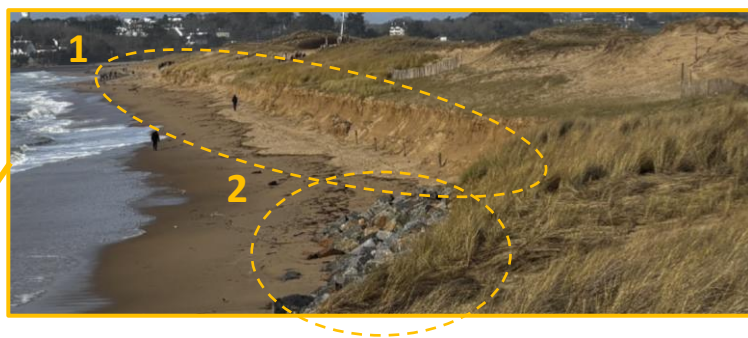
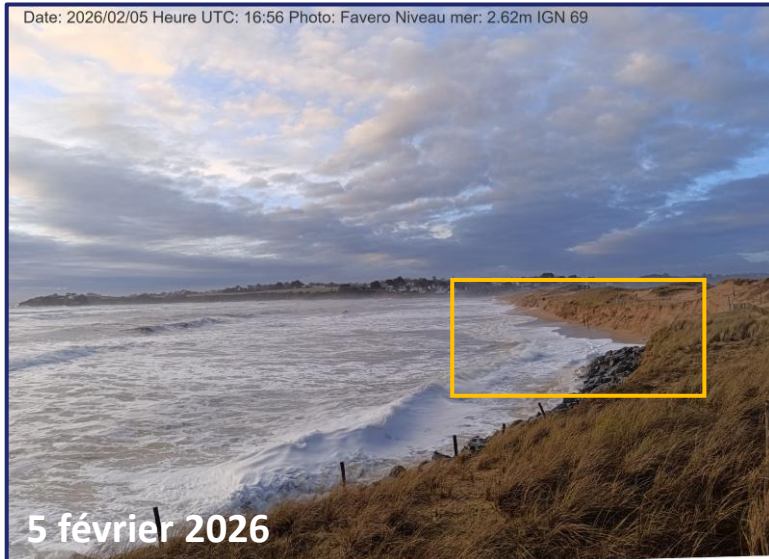
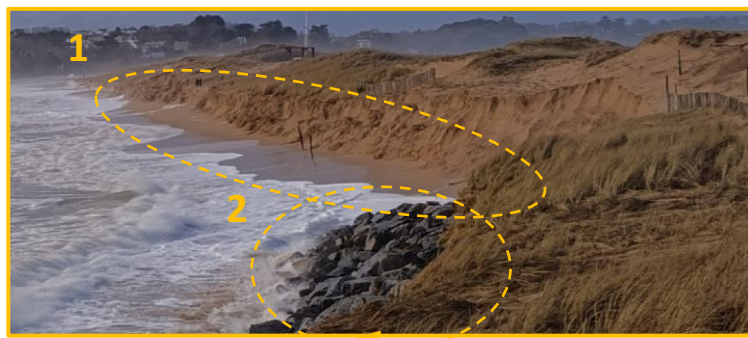
Entre janvier et début février 2026, la dune du site de la plage de la Falaise, à Guidel, a subi de très fortes érosions. Cette perte de sédiments importante peut s'expliquer par l'impact direct des tempêtes Goretti et Ingrid, qui ont eu lieu successivement le 8 et le 23 janvier, avec des directions du secteur ouest et sud-ouest. Cela est visible directement sur la dune et sur le désensablement des rochers au pied de la dune, au pied de la station.

Zone visible de l'érosion

Zone visible de l'érosion de la dune

Zone visible de désensablement des rochers

Les images CoastSnap des pages suivantes montrent l'évolution de ces différents événements.

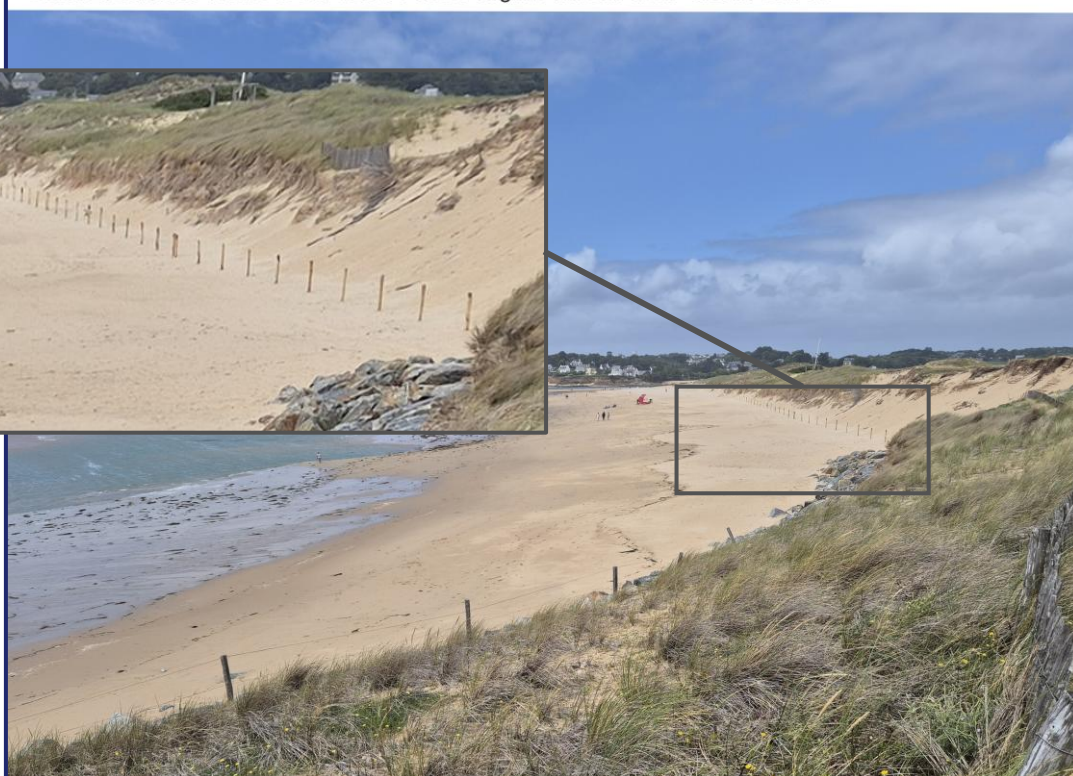
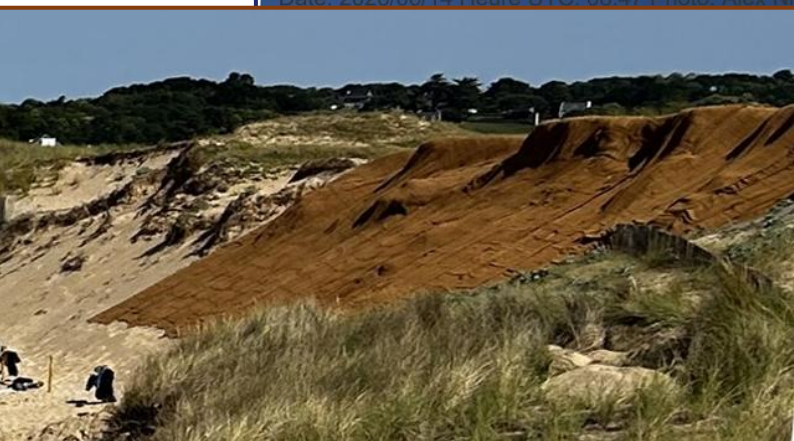
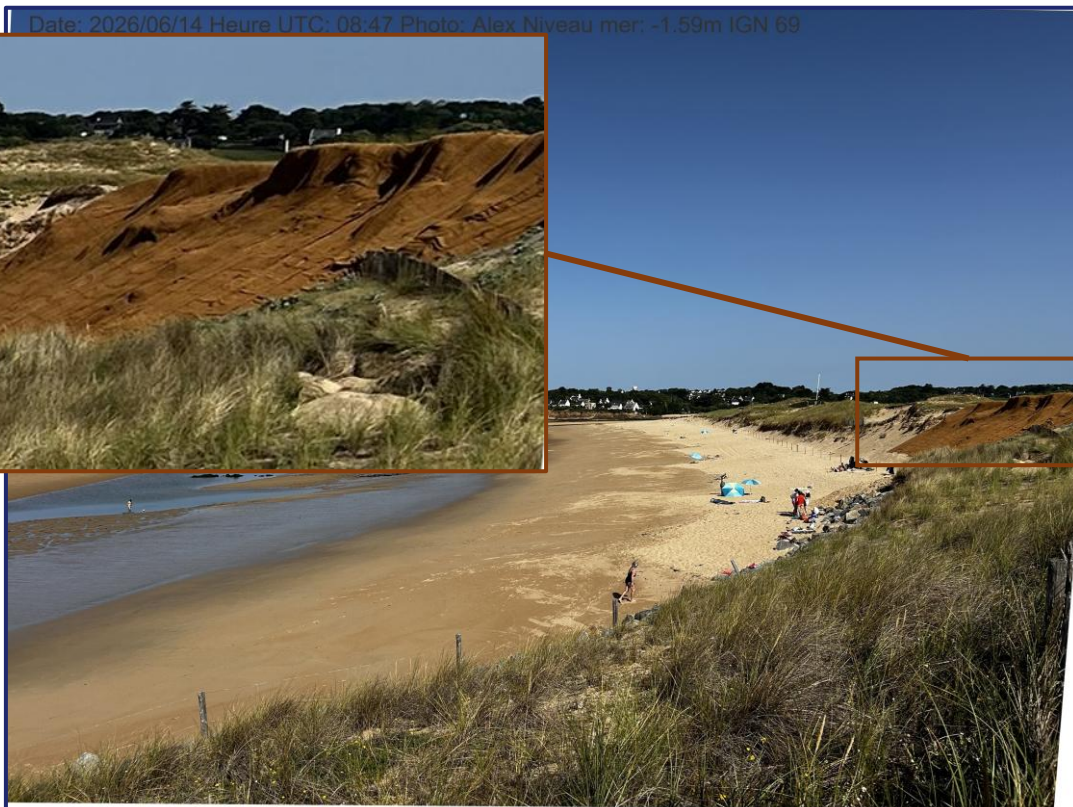
À la suite de ces événements, des ganivelles ont été installées au pied de la dune en juin 2026 pour en limiter l'accès. De plus, durant juin, des filets coco ont été mis en place directement sur une grande partie de la dune pour tenter de combler certaines dépressions, comme ce qui avait été fait en mai 2024. Il serait intéressant de voir, dans le temps, si ces installations permettent de favoriser ou d'accélérer la régénération dunaire.

Zone d'installation des ganivelles  
Zone d'installation des filets coco

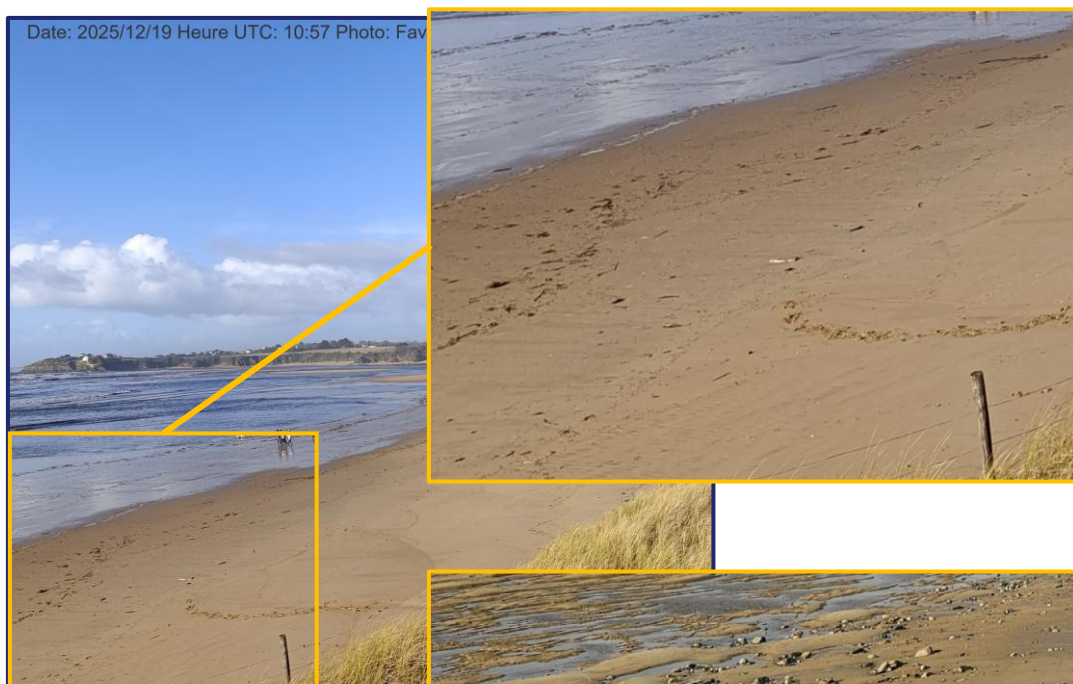
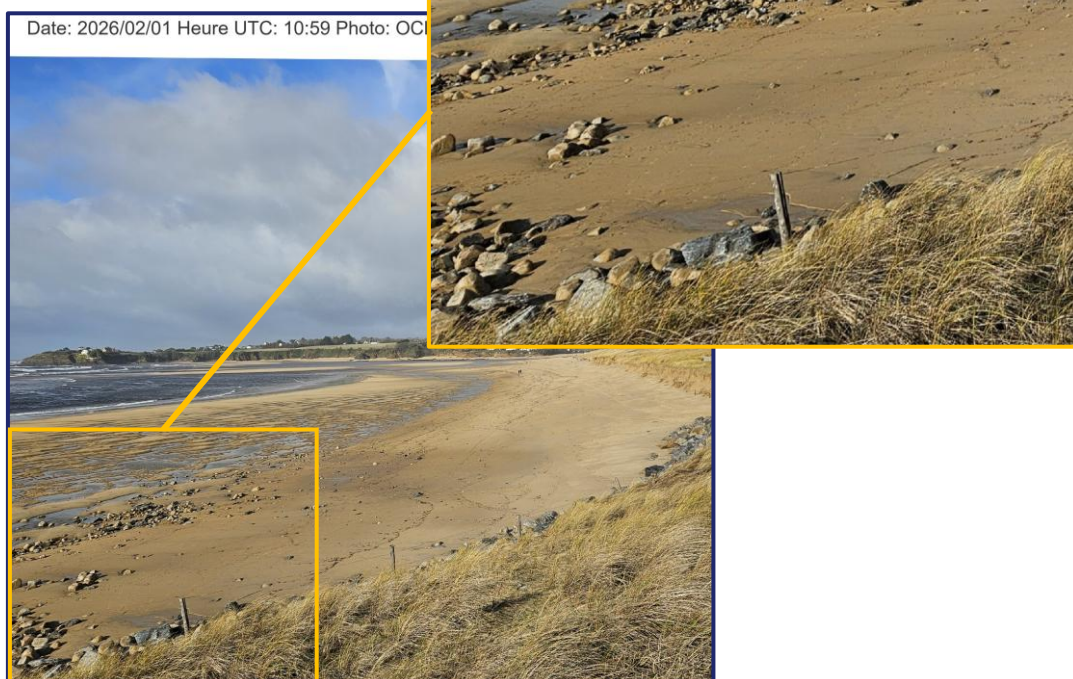
Au pied de la station, en bas de plage, certaines photos CoastSnap permettent de visualiser une période d'érosion en décembre 2025 et d'accrétion en mai 2026. Cela peut se constater par l'observation des rochers, qui sont parfois désensablés, et parfois recouverts de sédiments plus fins. Au début de février 2026, des déplacements sédimentaires sont visibles dans cette même zone. Ces derniers sont étudiés via le prisme des conditions météo-marines de Belle-Île-en-Mer pour l'année disponible sur le site de l'OCLM. Ces dernières ne correspondent pas exactement aux conditions locales du site de la plage de la Falaise.

Zone visible de désensablement des rochers

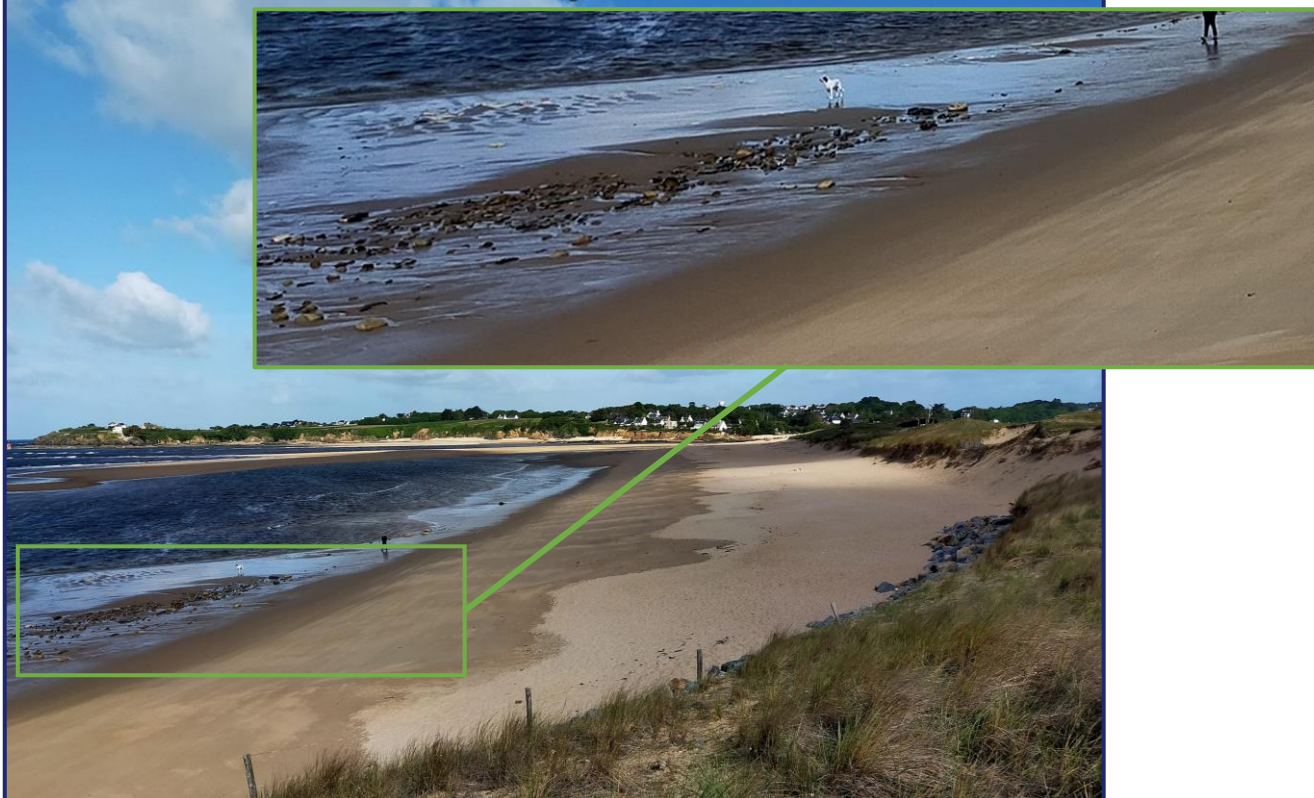
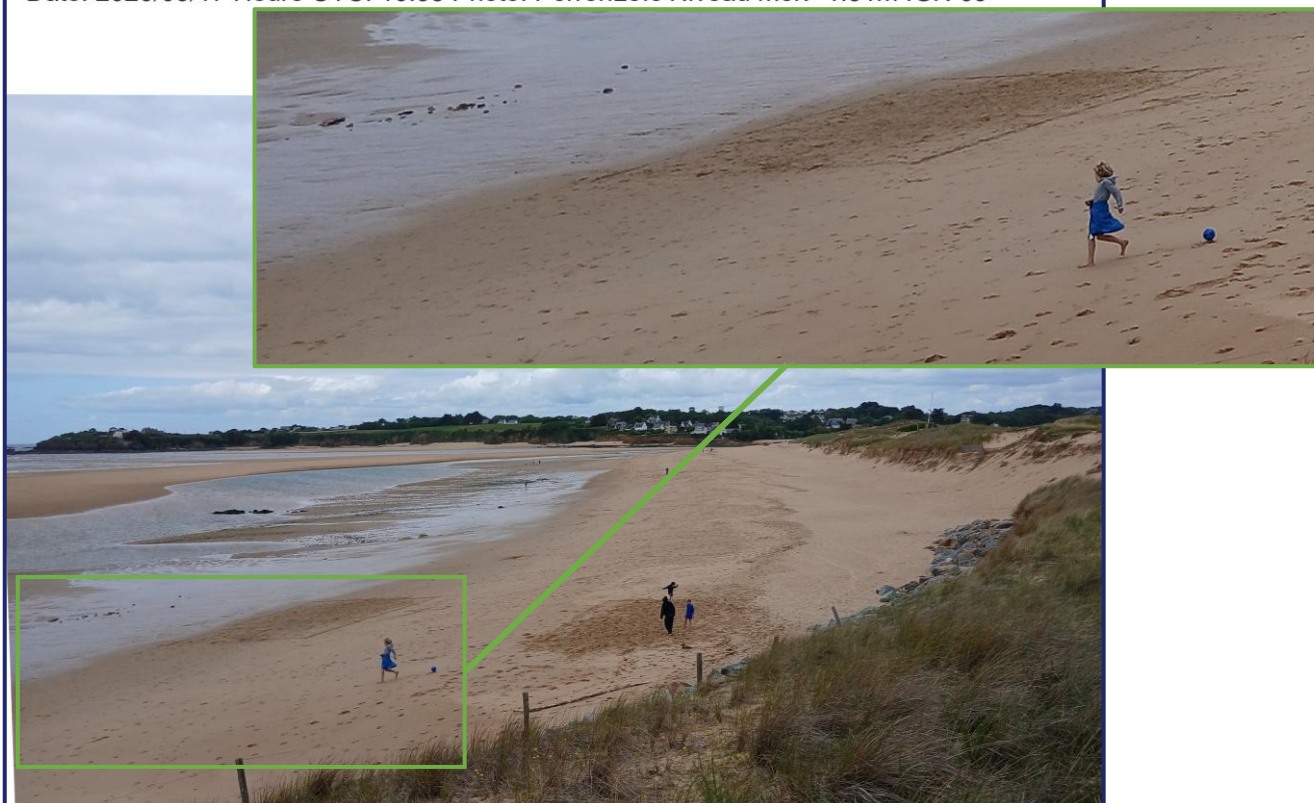
Zone de recouvrement des graviers/cailloux

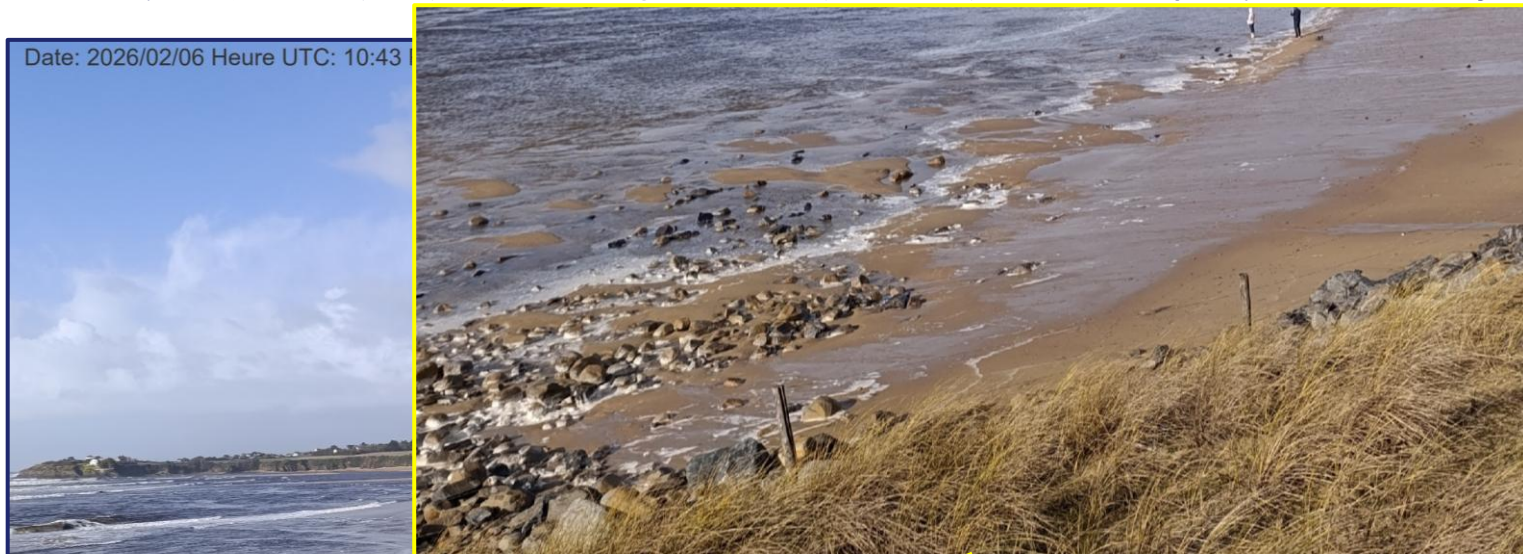
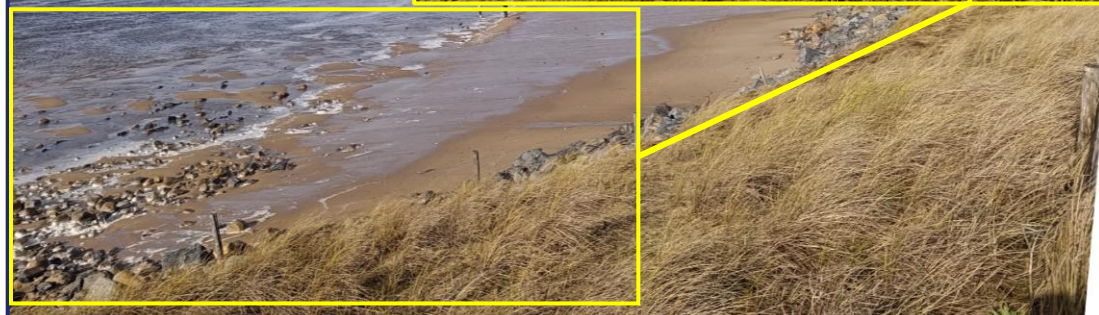
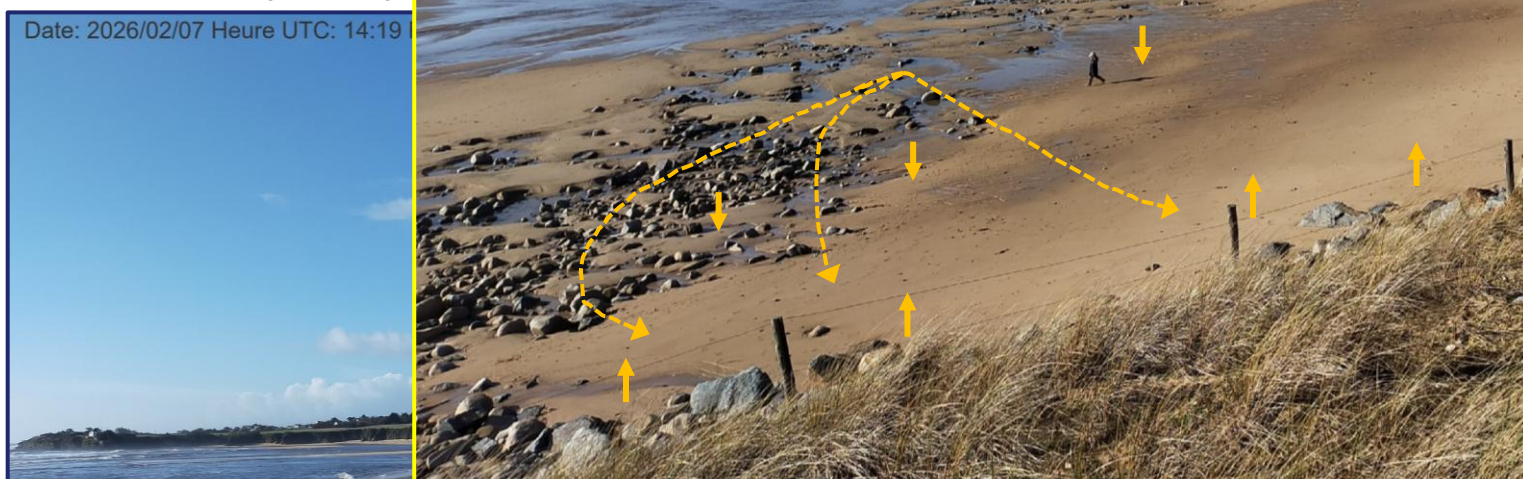
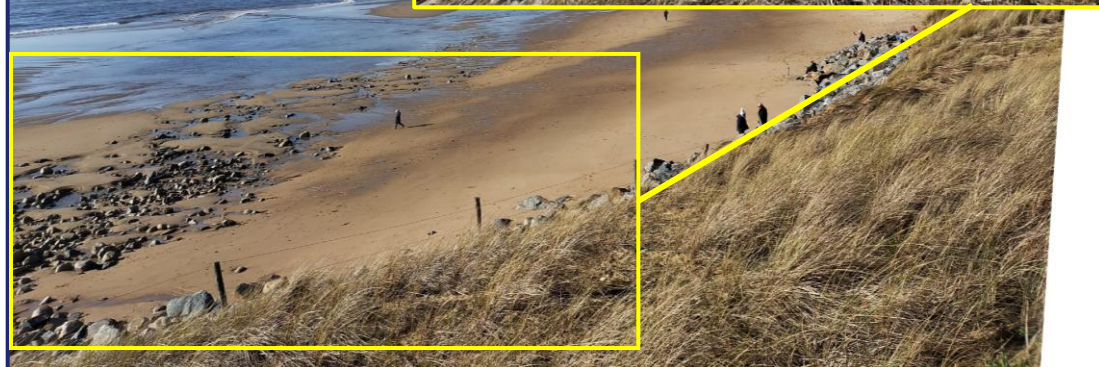
Comme évoqué précédemment, des déplacements sédimentaires ont été visibles en bas de plage, au pied de la station de la plage de la Falaise, entre le 6 et le 7 février 2026. Durant cette phase, les vents auraient dépassé le seuil morphogène de 6 m/s, avec une orientation du secteur ouest-sud-ouest (247,5°). La hauteur de houle aurait également atteint le seuil morphogène de 3 m, avec également une orientation du secteur ouest-sud-ouest. Ainsi, ces conditions météo-marines auraient favorisé le déplacement de sable du bas de plage vers le haut, au pied de la station. Les images CoastSnap de la page suivante montrent ces variations morphologiques.

- Zone visible du déplacement de sable
- ↑ ↓ Zone visible d'élévation / d'abaissement du niveau de sable

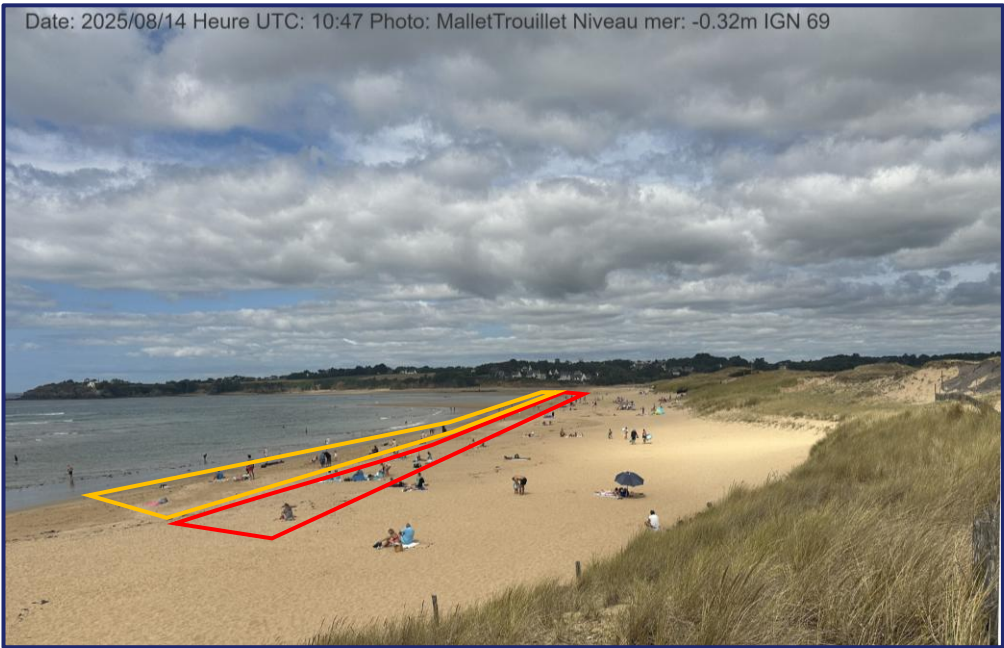
Les deux figures des pages suivantes présentent les tendances d'évolution de la plage aux altitudes marégraphiques de référence « pleine mer de vives-eaux » et « pleine mer de mortes-eaux ». Ces altitudes sont données en référence pour les différents ports français dans le livret « RAM » du SHOM, disponible gratuitement en ligne. Ici, le port de référence est Port-Tudy. Sur la figure ci-dessous, en reprenant un intervalle d'étude de  $\pm 10$  cm, les deux zones sont matérialisées approximativement par des rectangles rouge et orange.

Le niveau moyen de la mer est situé sur la terrasse de marée basse (la partie très plane et sablo-vaseuse du littoral, contrairement à la pente sableuse de la plage) et n'est donc pas visible sur la plupart des photos.
