# RÉSULTATS BANASTÈRE 2025-2026

*Résultats des suivis participatifs OCLM 2026 à Banastère*

# SITE DE BANASTÈRE

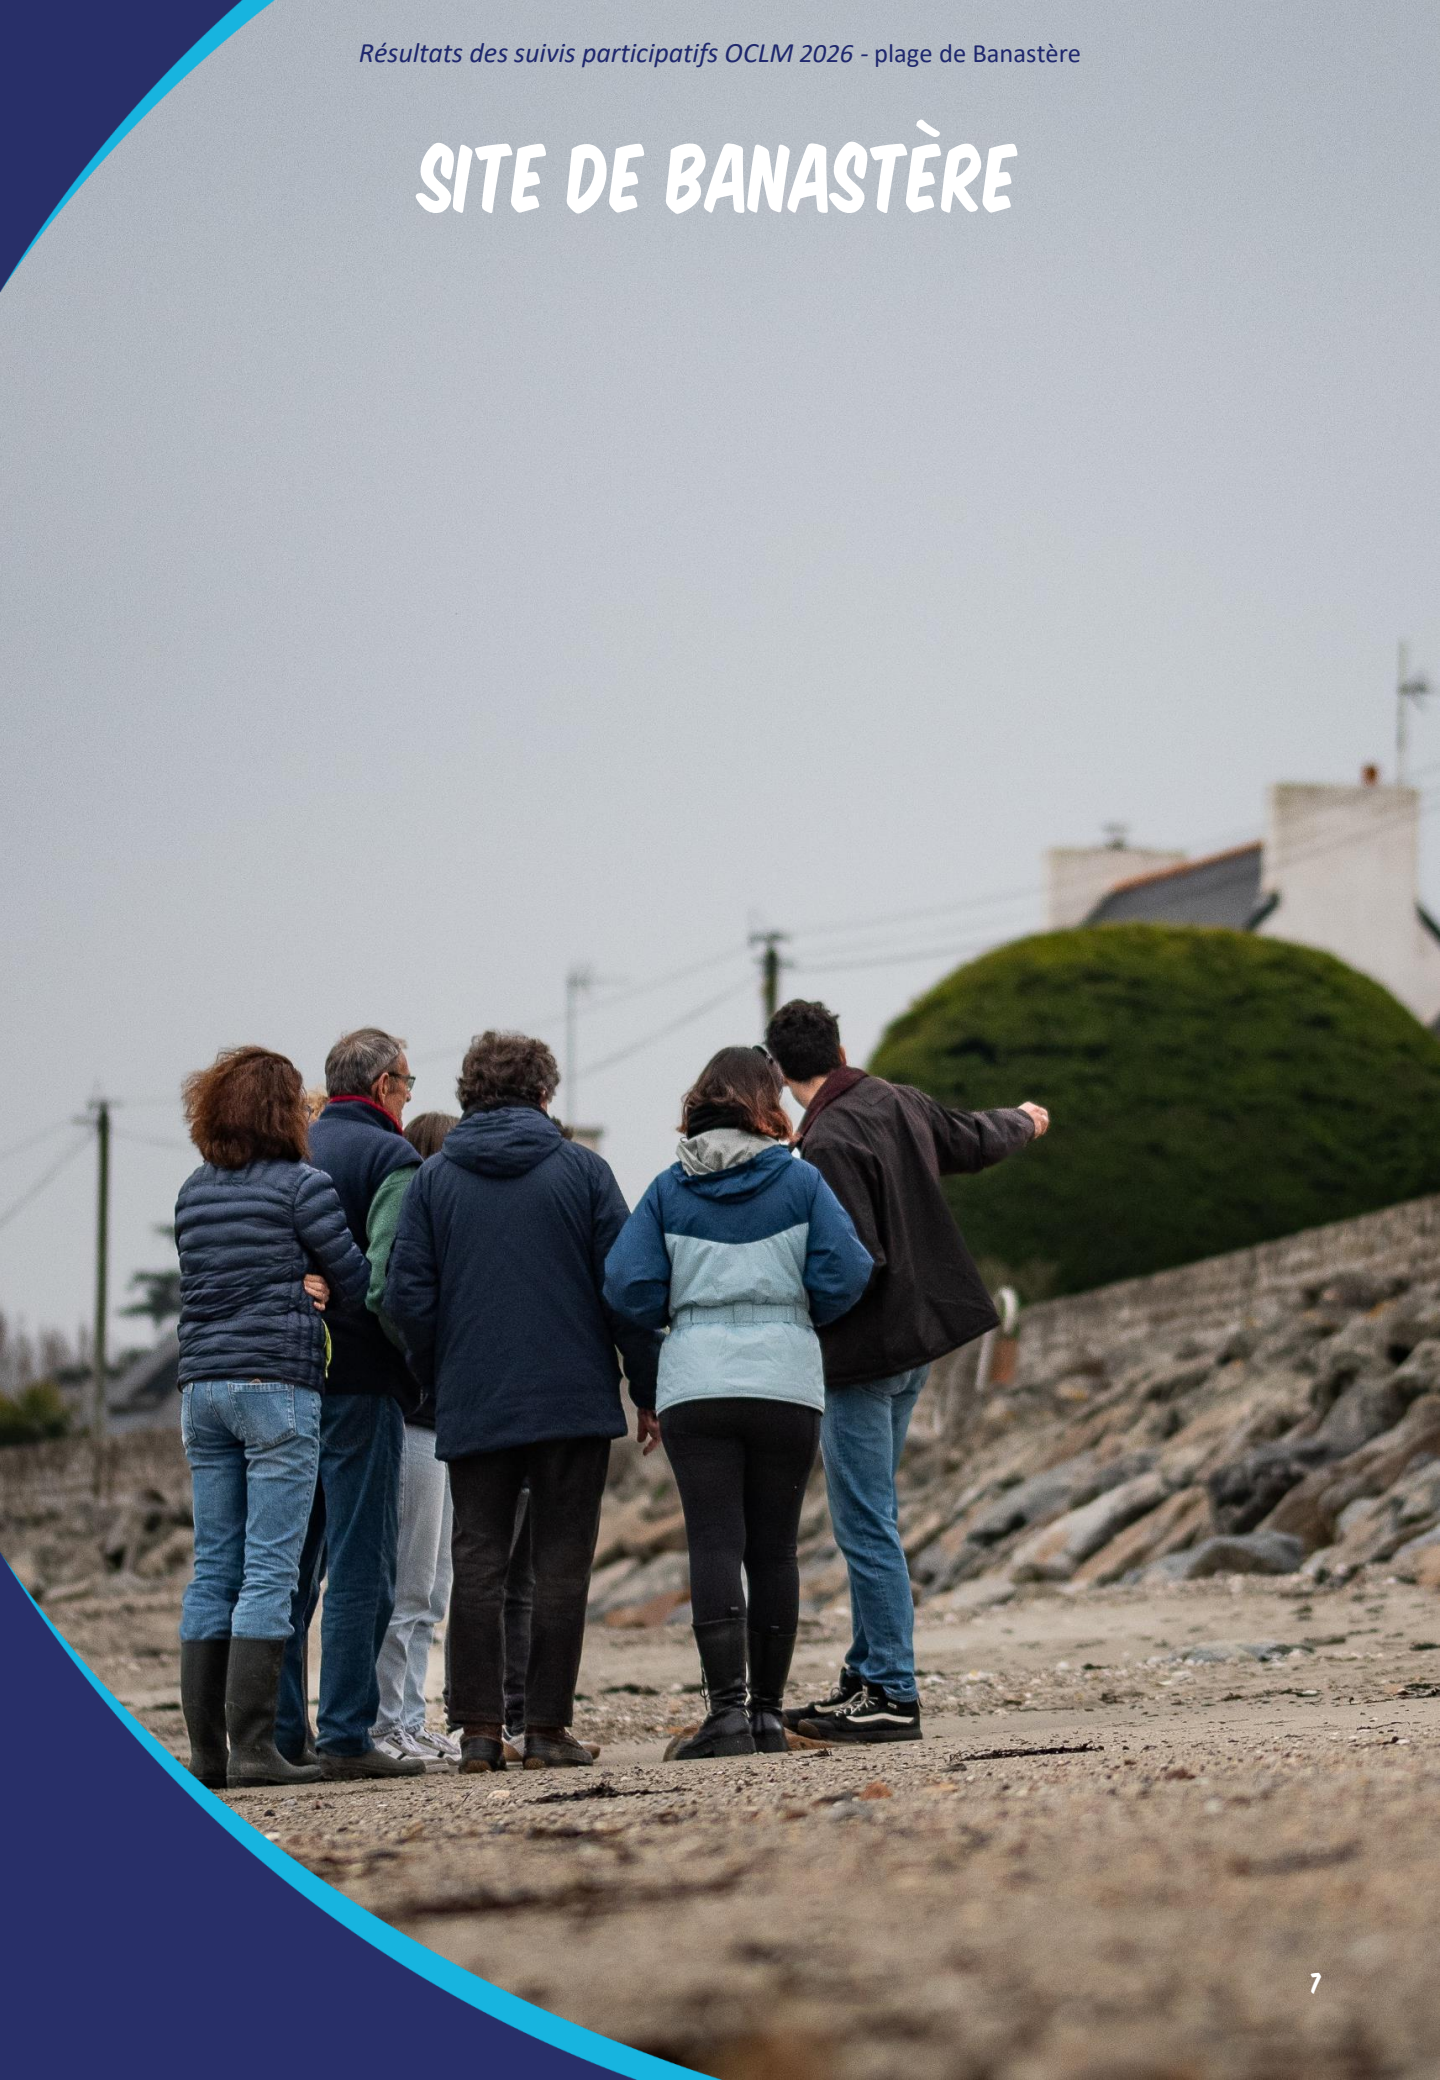
## Site de Banastère

**Localisation :** Sarzeau

**Description du site :** plage de 1,3 km

**Problématique :** érosion – submersion

**Début du suivi :** mars 2024

**Objectif du suivi :** comprendre les dynamiques sédimentaires locales

**Types de mesures :** hauteur des sédiments, recul du trait de côte

**Nombre de points de mesures :** 8

**Nombre de photos à prendre :** 9

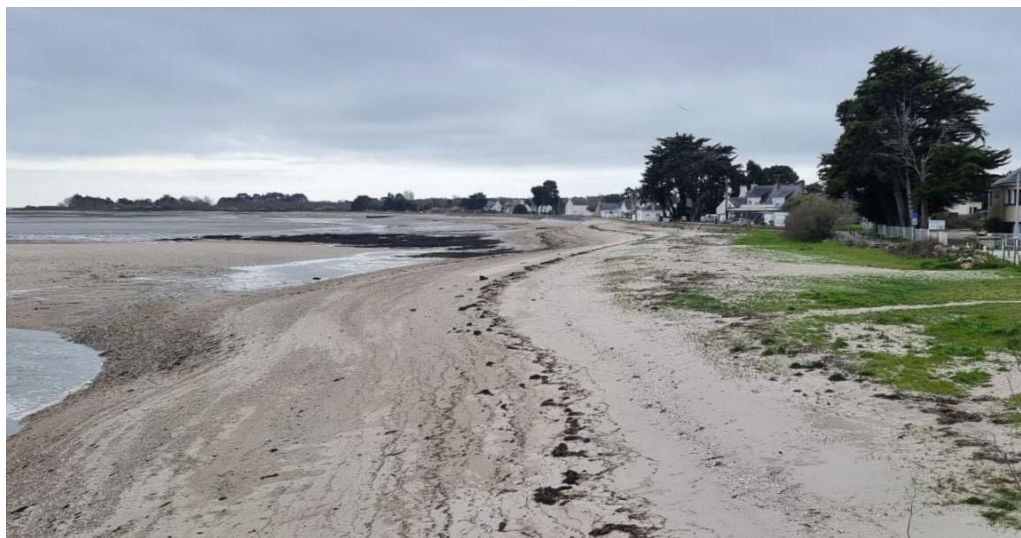
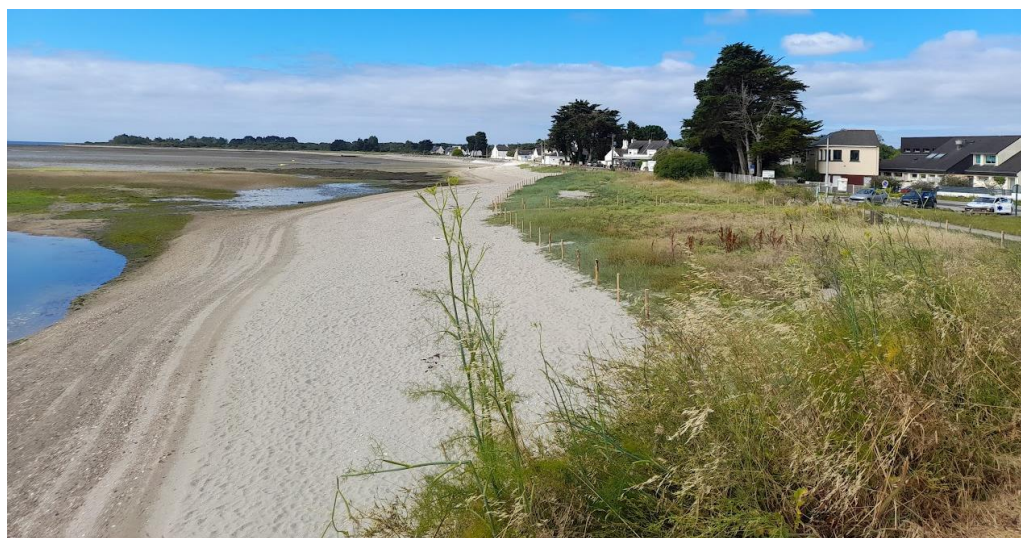
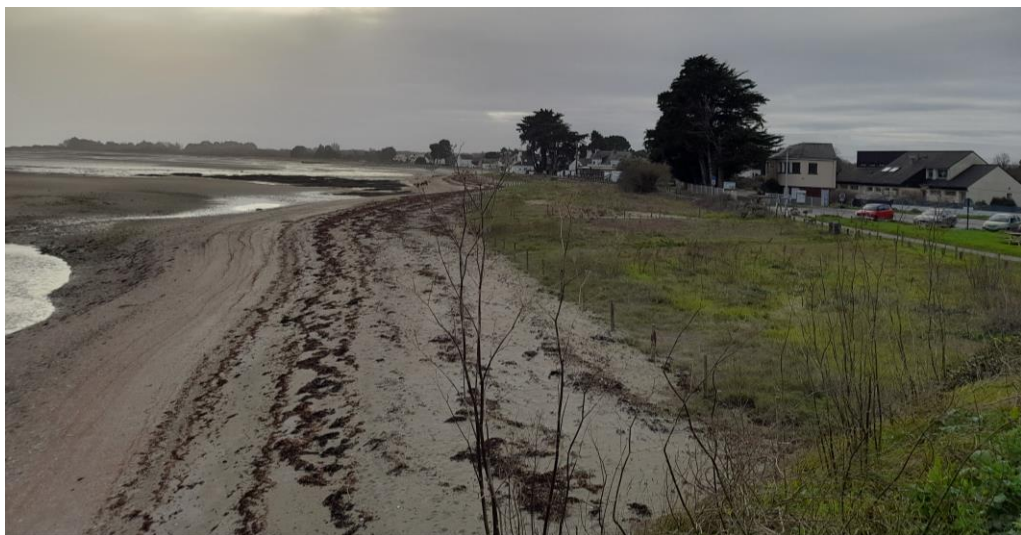
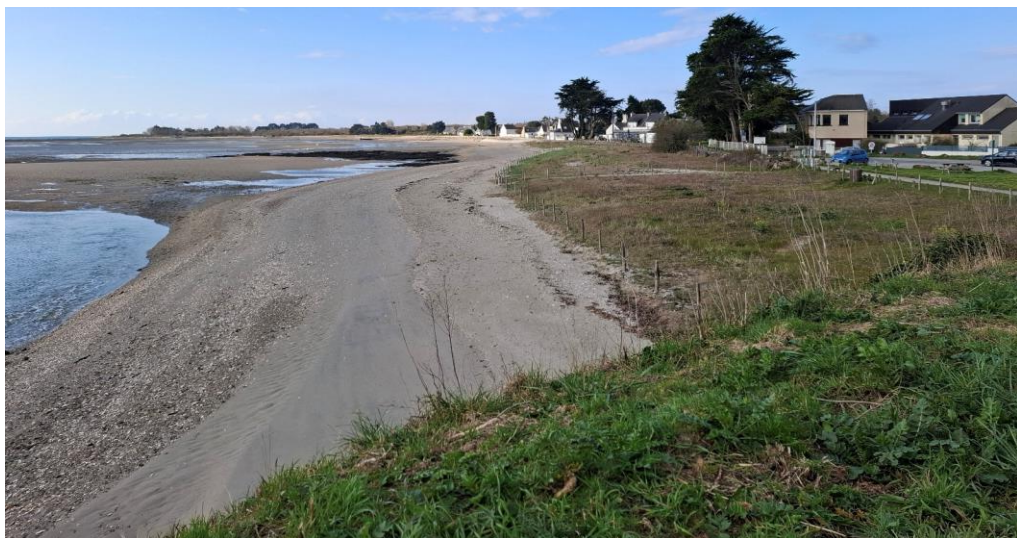
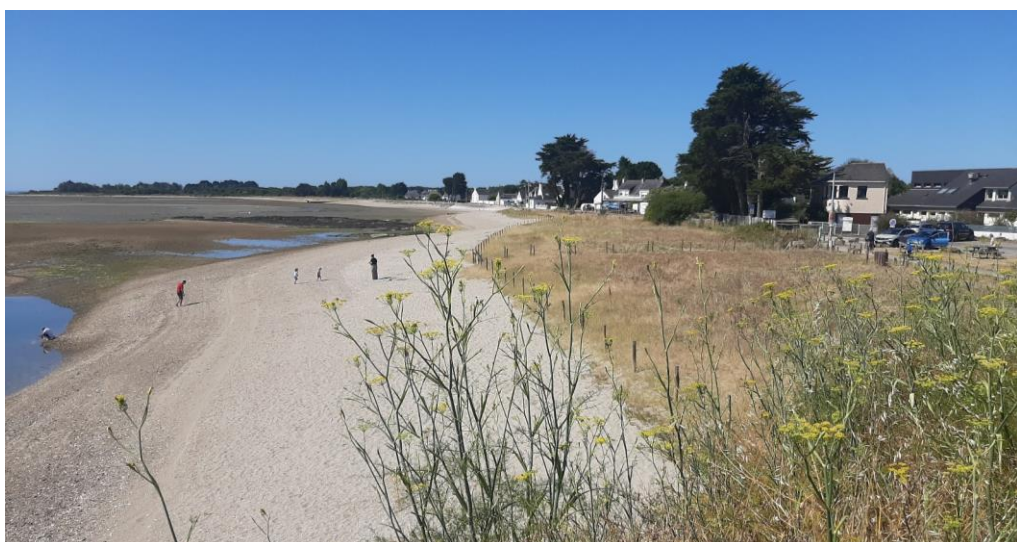
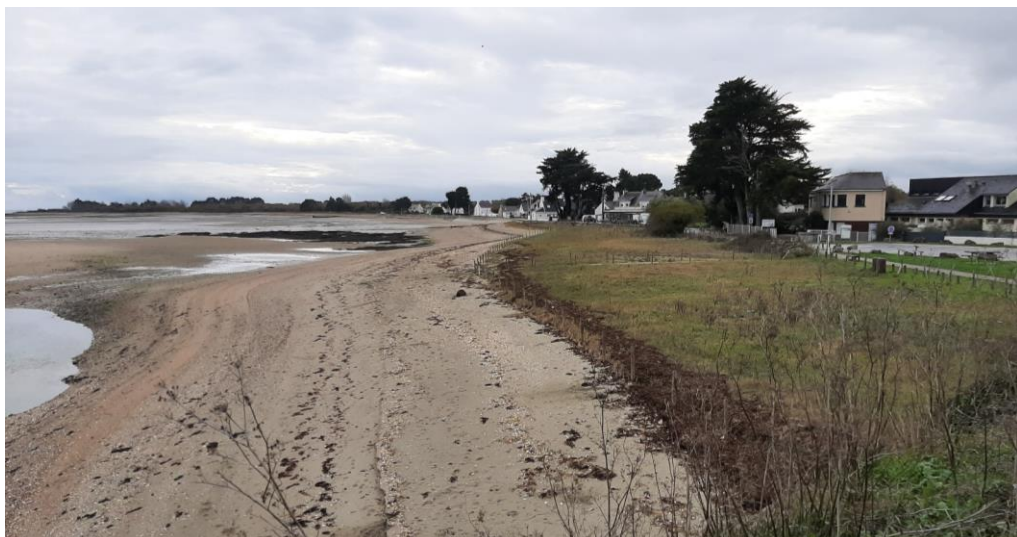
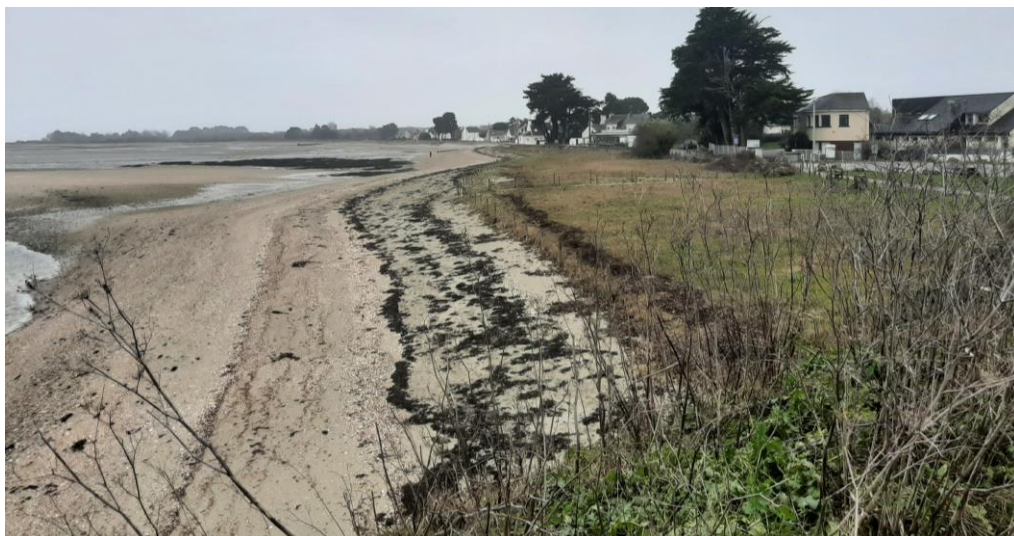
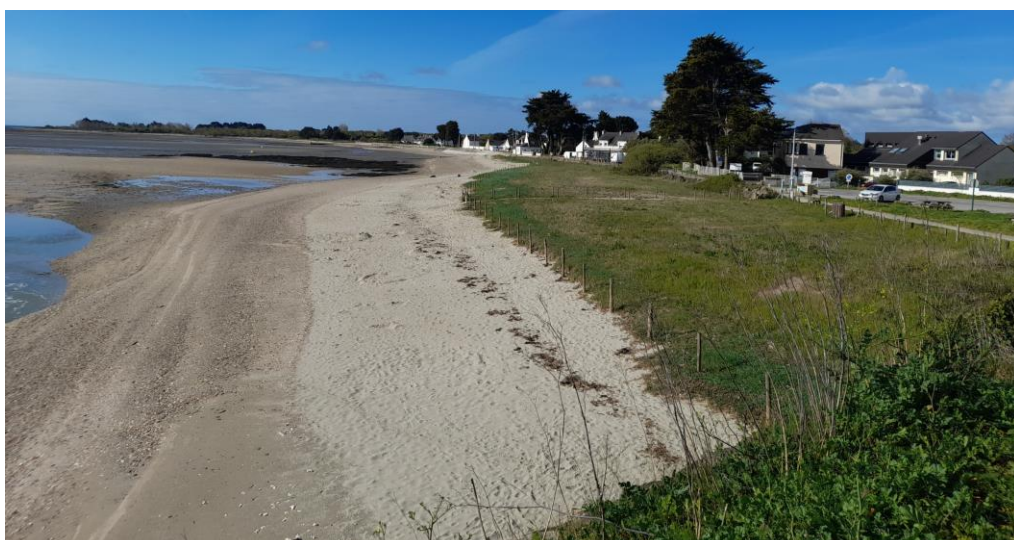
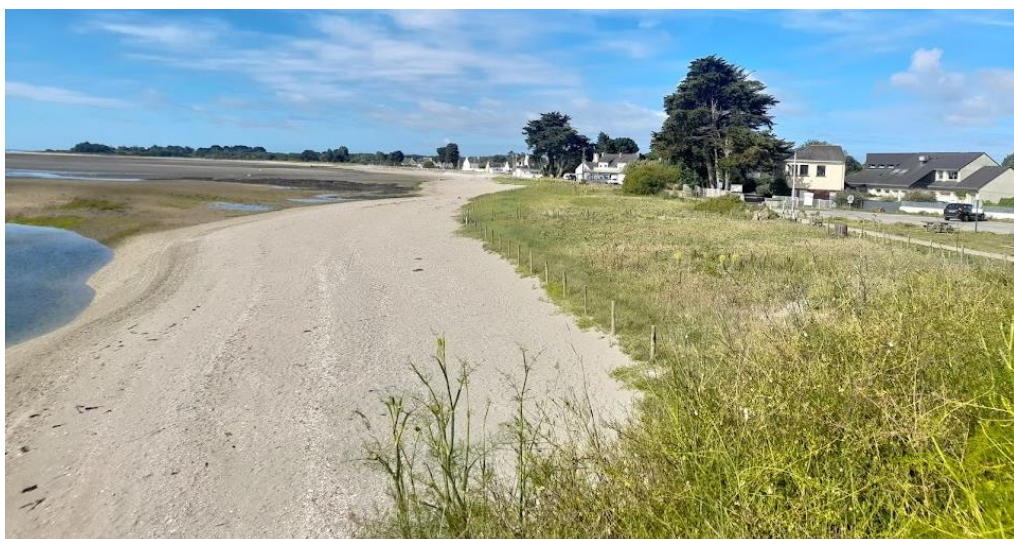
## MISSION N°1

Sur le site de Banastère à Sarzeau, la mission n°1 consiste à photographier la plage depuis son extrémité Nord, un point d'observation privilégié pour suivre la principale zone d'accumulation sédimentaire.

L'installation, en 2024, de clôtures bi-fils en limite de végétation a permis de réduire efficacement le piétinement et de favoriser la recolonisation végétale. Les effets de cette mesure ont été rapides et significatifs : la couverture végétale s'est densifiée et la zone autrefois vulnérable est désormais largement stabilisée par la végétation.

La partie haute de plage demeure toutefois soumise aux submersions marines, aux dépôts de laisses de mer et aux épisodes d'érosion. Les observations réalisées au début de l'année 2026 confirment la présence de dépôts d'algues au-delà de la clôture, témoignant de l'influence persistante des conditions marines sur ce secteur. Ces épisodes d'incursions marines peuvent également être positifs en accumulant du sable mêlé en haut de plage. Malgré ces perturbations, le couvert végétal se maintient et poursuit son développement au cours des mois suivants, illustrant une bonne résilience de la végétation.

La morphologie de la plage continue également d'évoluer légèrement au fil des mois. Le trait de côte présente des ondulations plus ou moins marquées, tandis qu'à partir du mois de mars 2026, une marche de plage se met en place en bas d'estran et s'accroît progressivement jusqu'en juin. Ces évolutions, modestes mais régulières, témoignent d'une dynamique sédimentaire active, tout en confirmant une tendance générale à la stabilité du secteur.

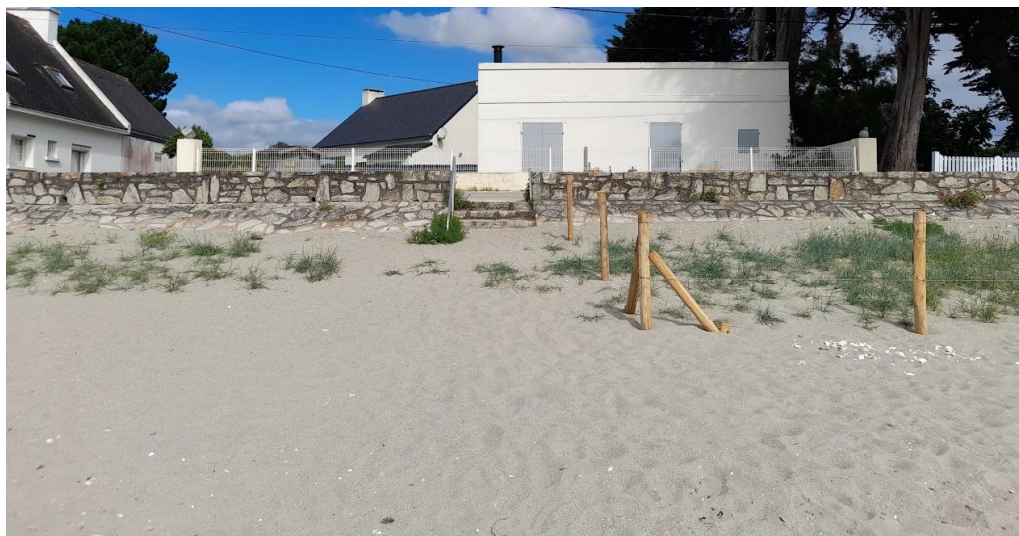
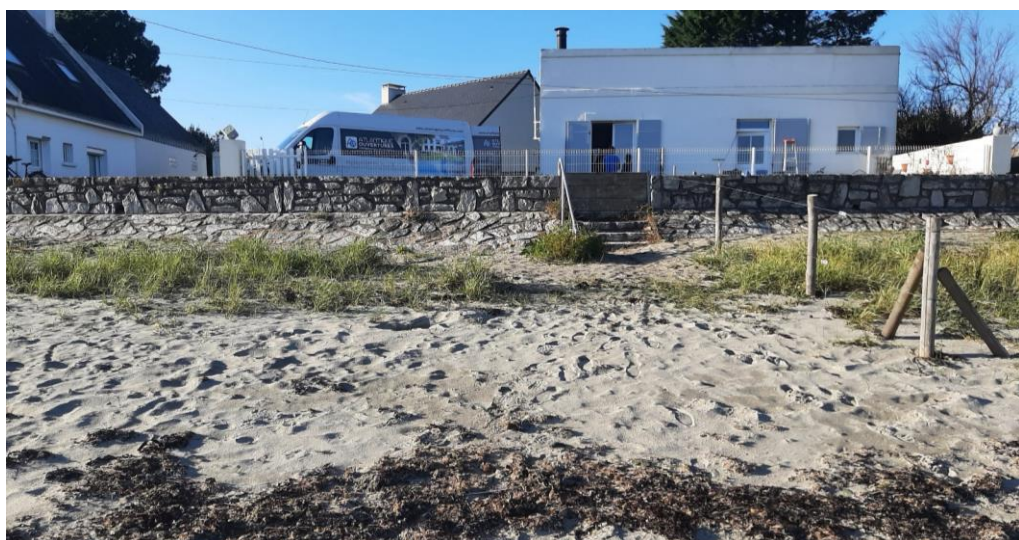
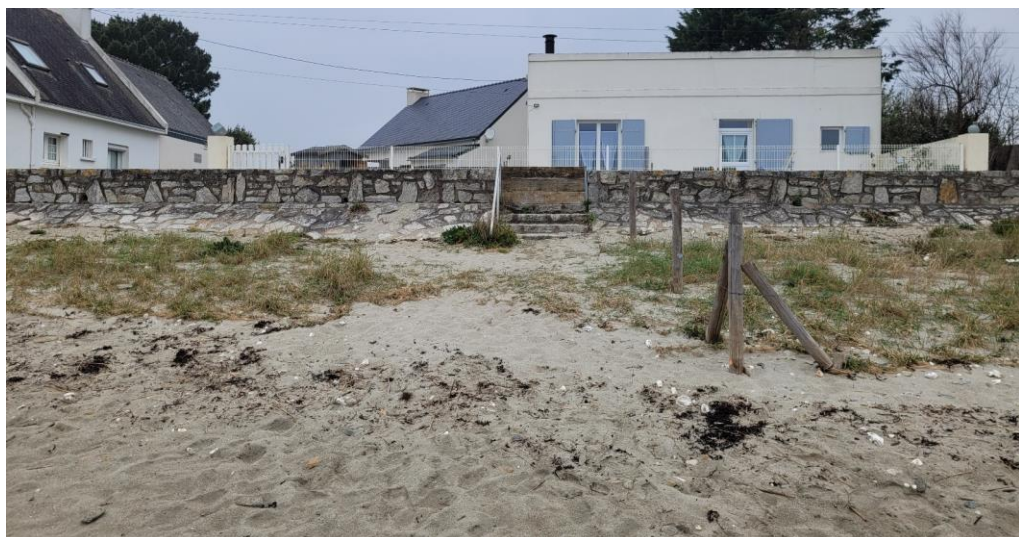
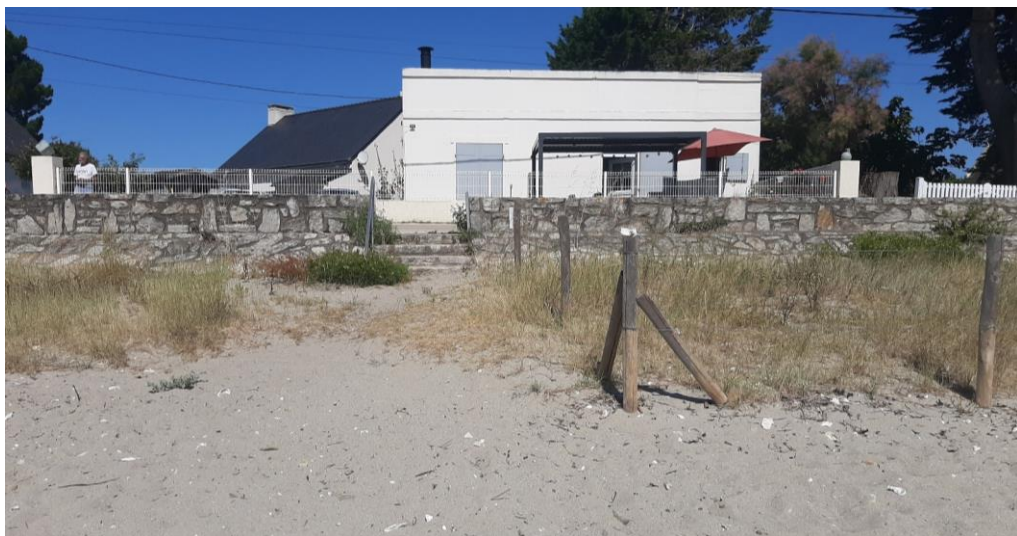
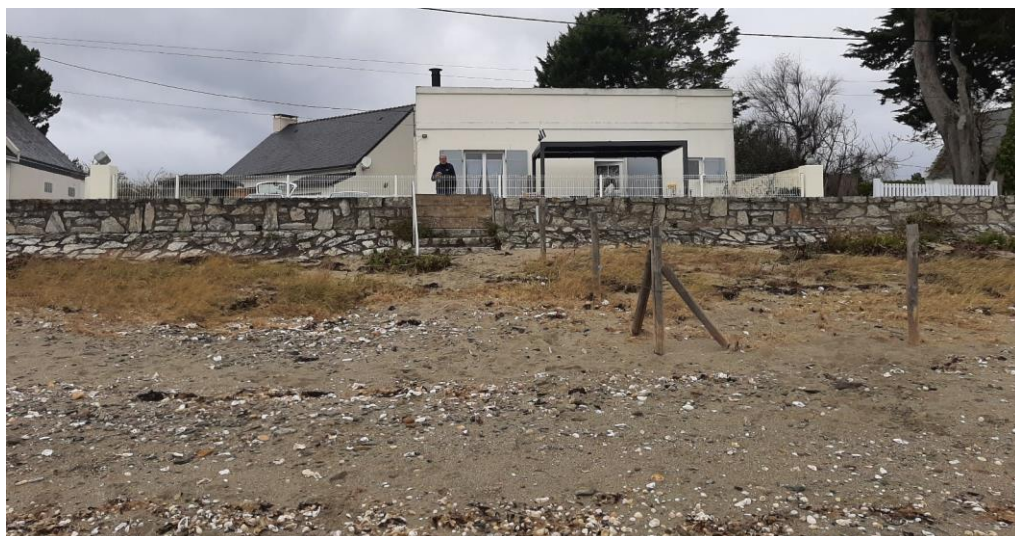
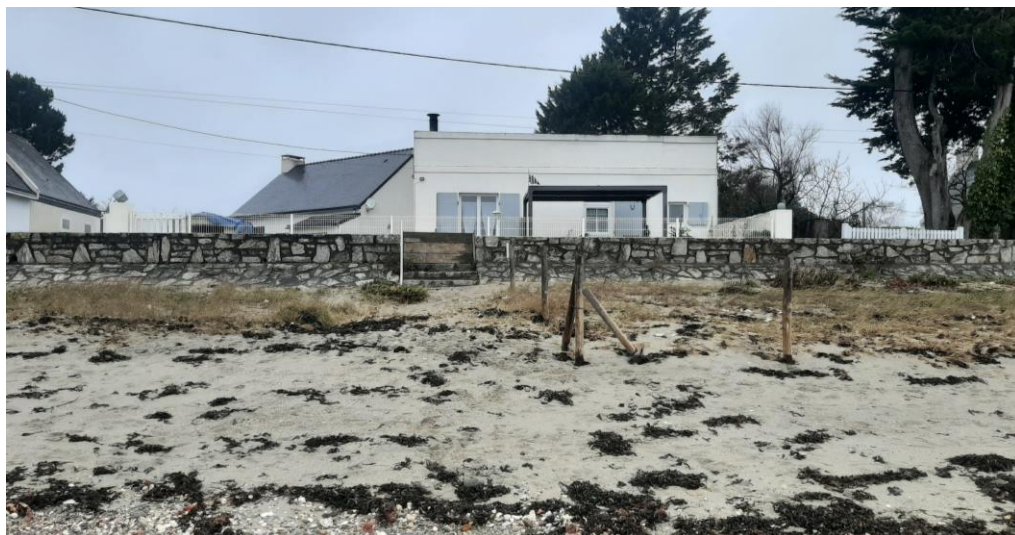
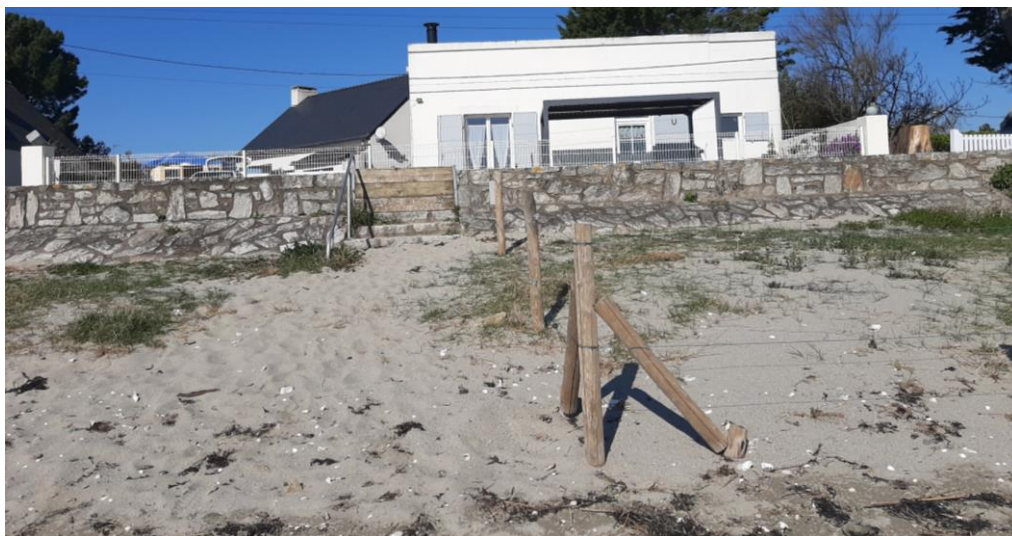
## MISSION N°1B

La mission 1B a été intégrée après le lancement du suivi principal, à la suite des observations des bénévoles qui avaient identifié ce secteur comme particulièrement dynamique, notamment en raison d'importantes accumulations sédimentaires. Les suivis photographiques réalisés entre 2024 et 2026 confirment cette dynamique : la végétation s'est progressivement développée et densifiée au cours de l'été 2024, puis à nouveau en 2025 et au printemps 2026.

Située à l'extrémité sud de la mission 1, cette station marque la transition entre la plage végétalisée et la plage non végétalisée. Les observations de 2025 laissaient entrevoir un déplacement progressif de cette limite vers le sud, traduisant une extension de la végétation sur le haut de plage. Les clichés acquis au cours du premier semestre 2026 confirment également une forte saisonnalité de la couverture végétale : de janvier à juin, les espèces se développent, se densifient et augmentent progressivement le taux de recouvrement. Cette dynamique végétale contribue directement au piégeage et à la stabilisation des sédiments, renforçant ainsi la stabilité de ce secteur en constante évolution.

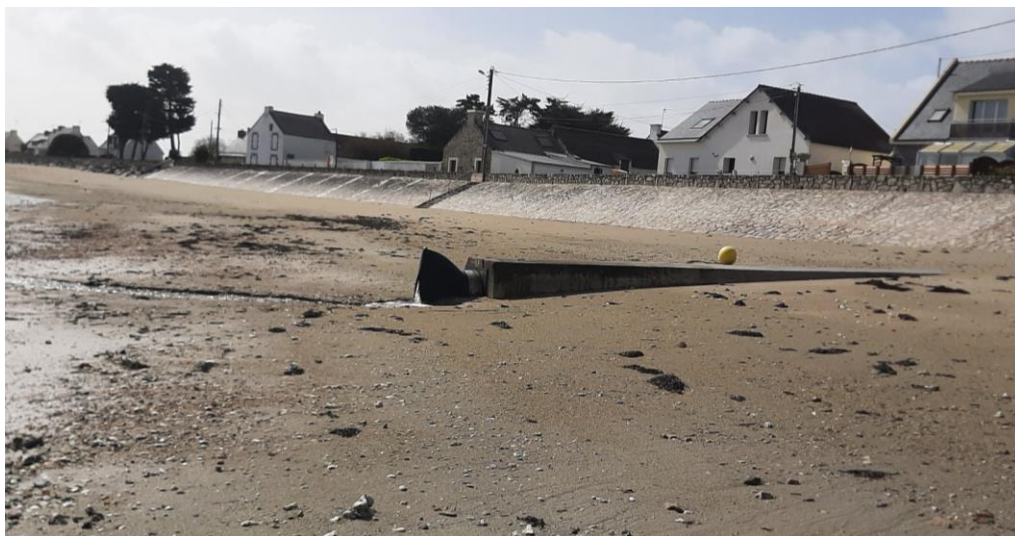
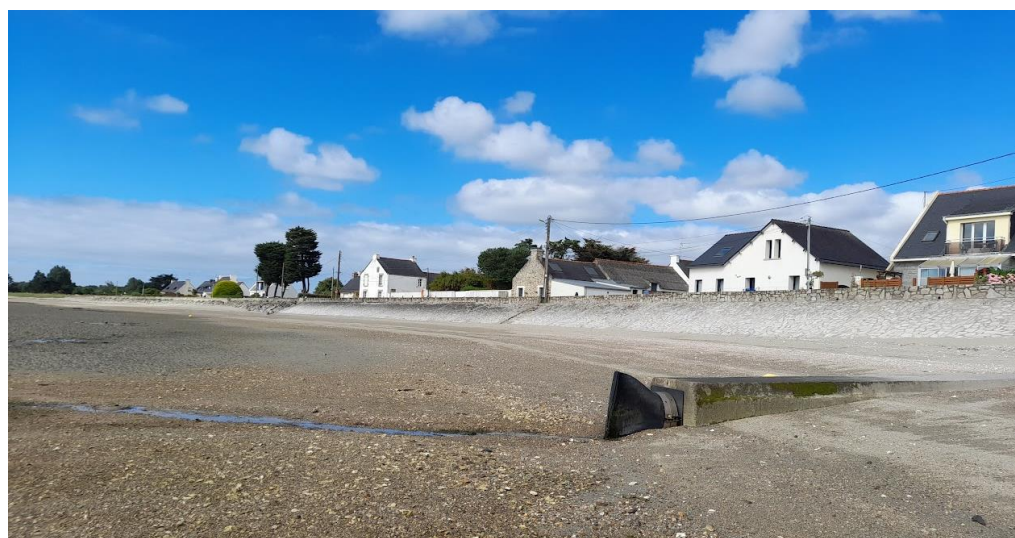
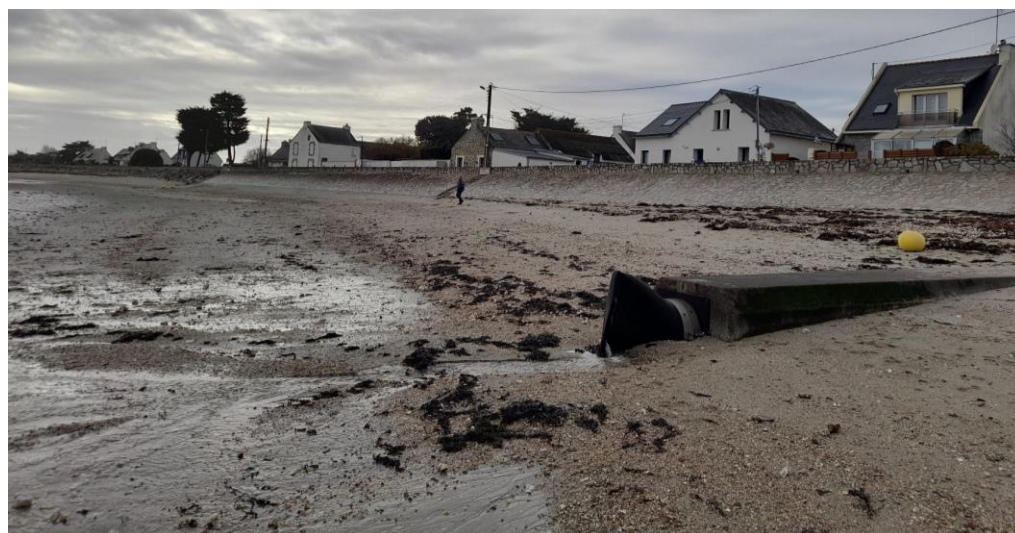
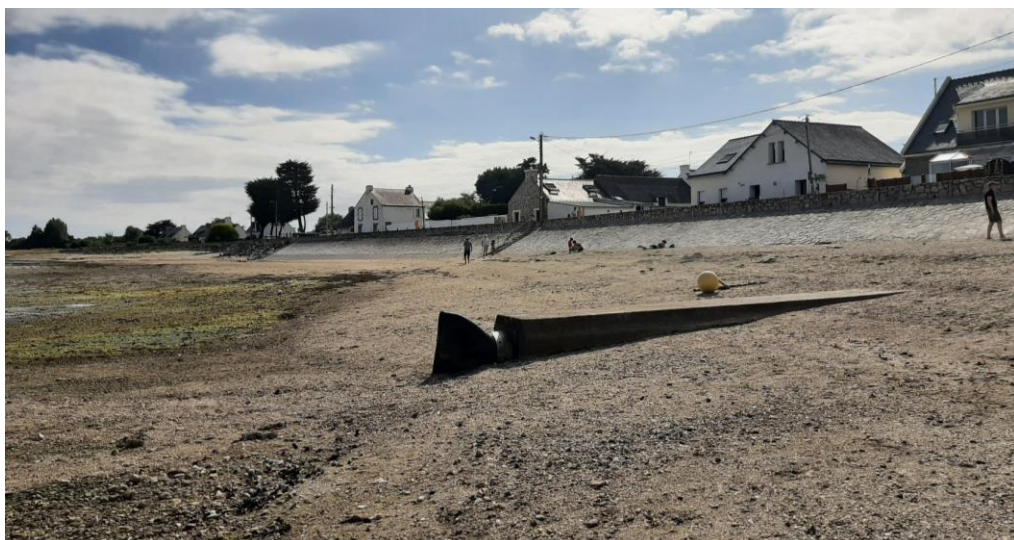
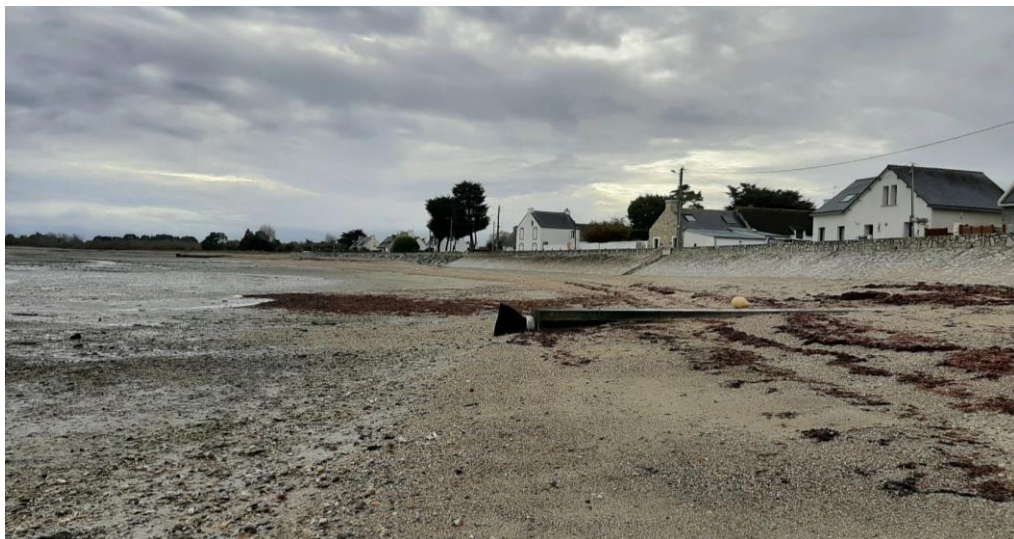
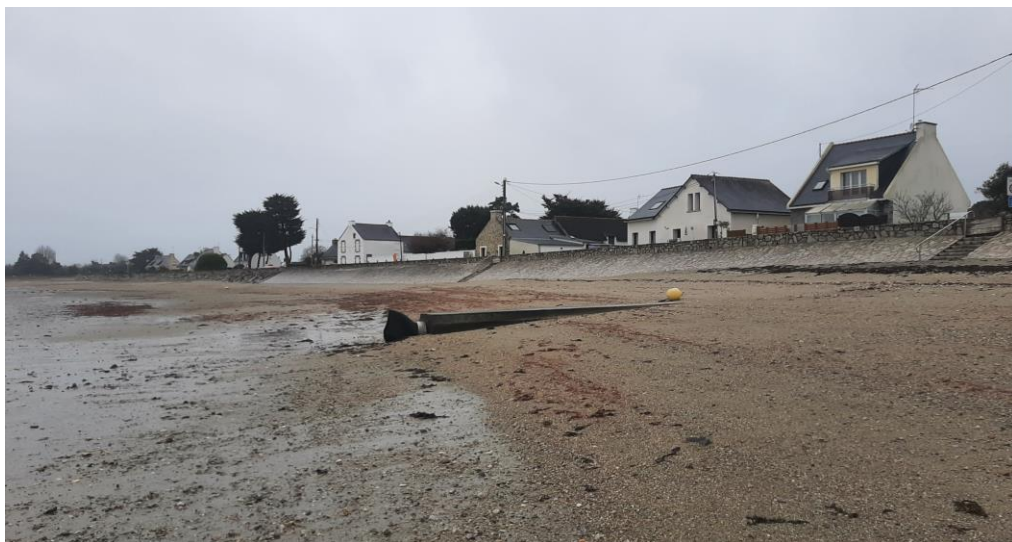
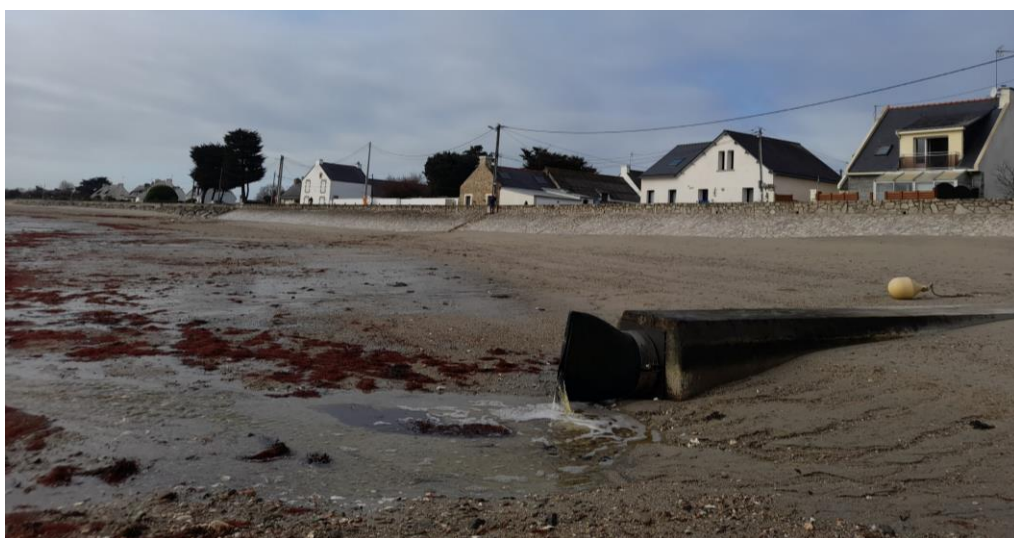
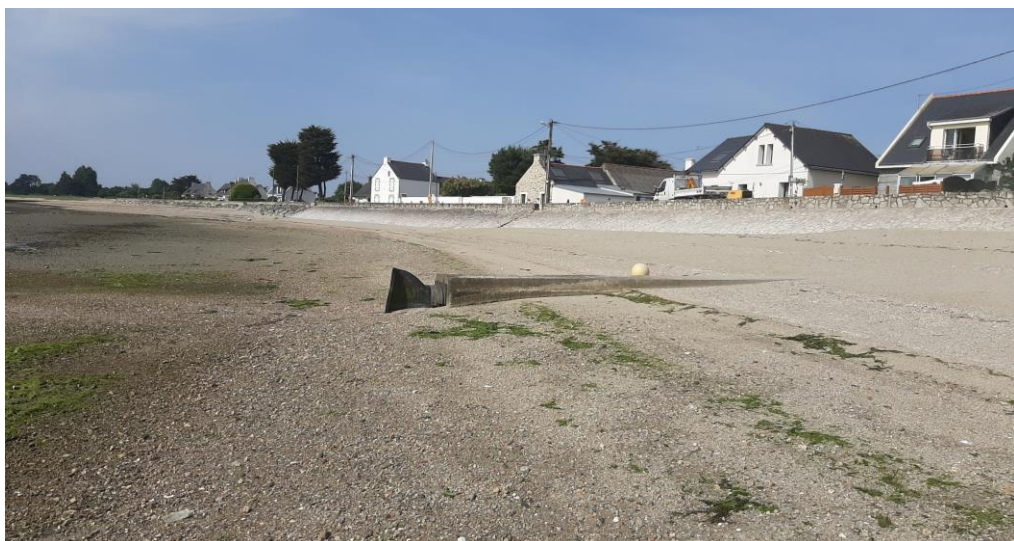
MISSION N°2

Cette mission englobe l'exutoire Nord, un repère visuel utile pour suivre la dynamique sédimentaire du bas de plage. En arrière-plan, la digue constitue également un indicateur pertinent des variations du niveau de sable en haut de plage, permettant d'apprécier les phases d'accumulation et d'érosion au fil des saisons.

Les observations réalisées en 2025 mettent en évidence une dynamique globalement stable. En février, l'ouvrage apparaît presque entièrement enseveli sous le sable, témoignant d'un épisode d'accumulation sédimentaire. Au cours des mois suivants, le niveau de sable diminue progressivement pour retrouver un état plus habituel. Une légère phase de réensablement est ensuite observée en septembre, avant un retour aux conditions précédentes.

Le début de l'année 2026 présente une évolution légèrement différente. En février, une baisse temporaire du niveau de sable met en évidence la base de la structure en béton située à proximité de la bouche de l'exutoire. Les mois suivants sont marqués par une reprise progressive de l'accumulation sédimentaire, conduisant à un niveau de sable comparable à celui observé en janvier.

En arrière-plan, les variations du niveau de sable au pied de la digue confirment l'existence d'un cycle saisonnier récurrent entre 2024 et 2026. Chaque année, l'automne et le début de l'hiver correspondent à des phases d'accumulation, tandis que la fin de l'hiver est généralement marquée par une diminution de l'épaisseur des sédiments. Une nouvelle phase de rechargement intervient ensuite au printemps, jusqu'aux mois de mai-juin, avant qu'un état d'équilibre relatif ne s'installe à partir de la fin du printemps et l'été, périodes caractérisées par des fluctuations limitées.

Dans l'ensemble, les observations acquises au cours des deux dernières années mettent en évidence un fonctionnement sédimentaire relativement stable, rythmé par des oscillations saisonnières bien marquées. Ces variations traduisent une dynamique naturelle du milieu, sans évolution durable vers une tendance érosive ou une accumulation pérenne.

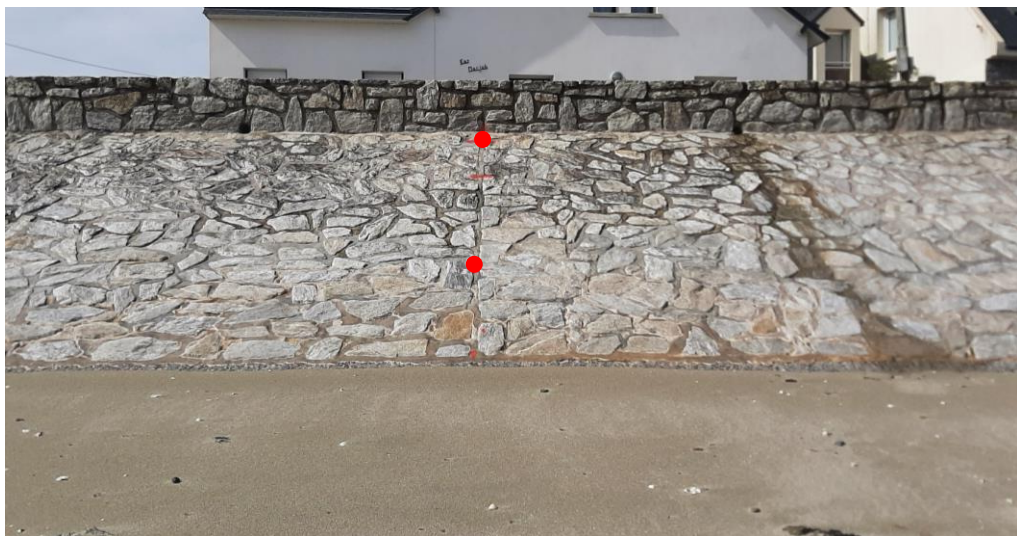
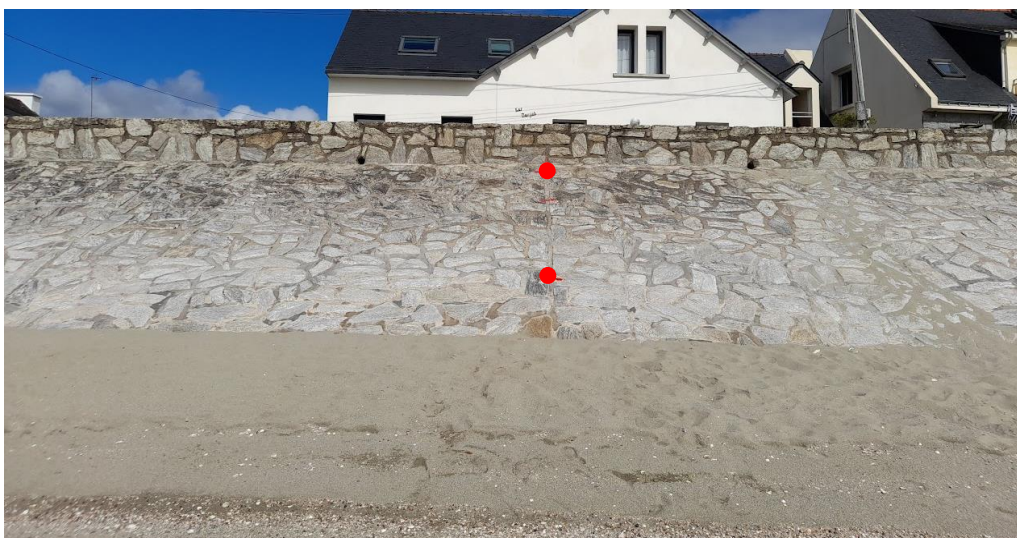
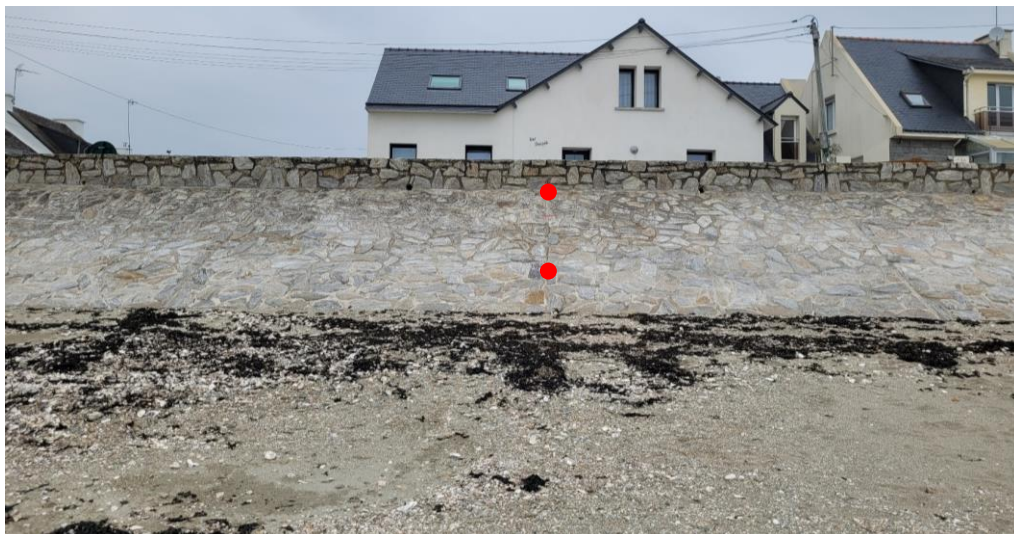
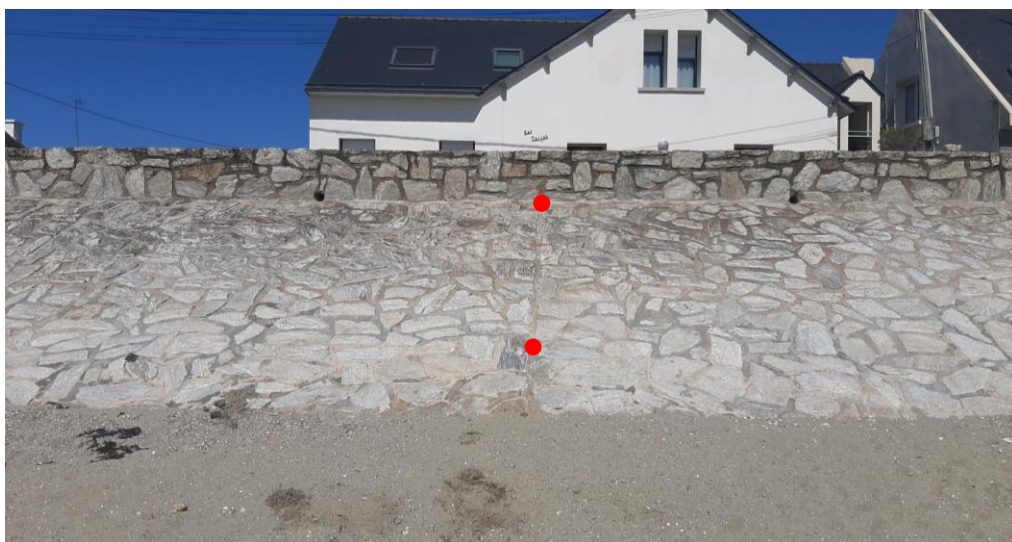
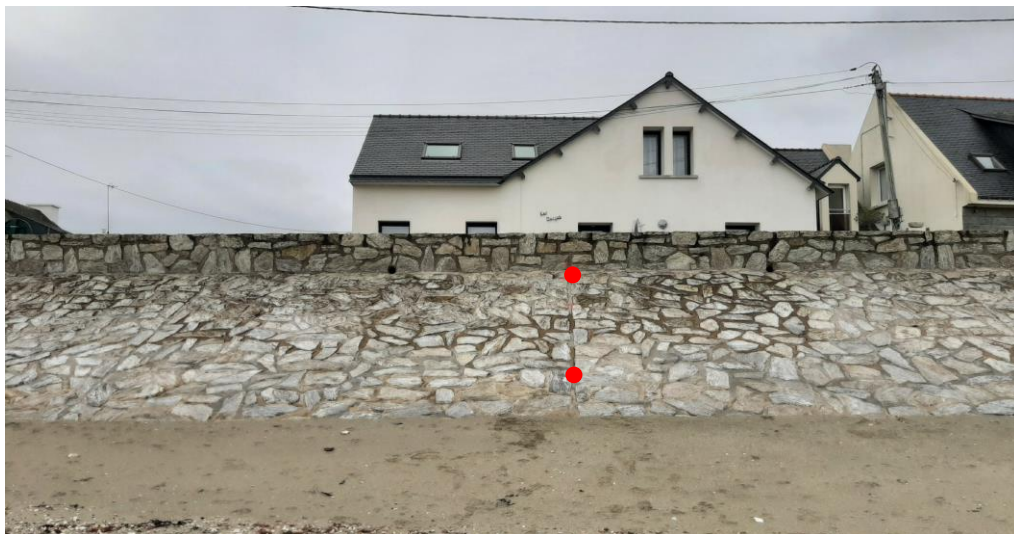
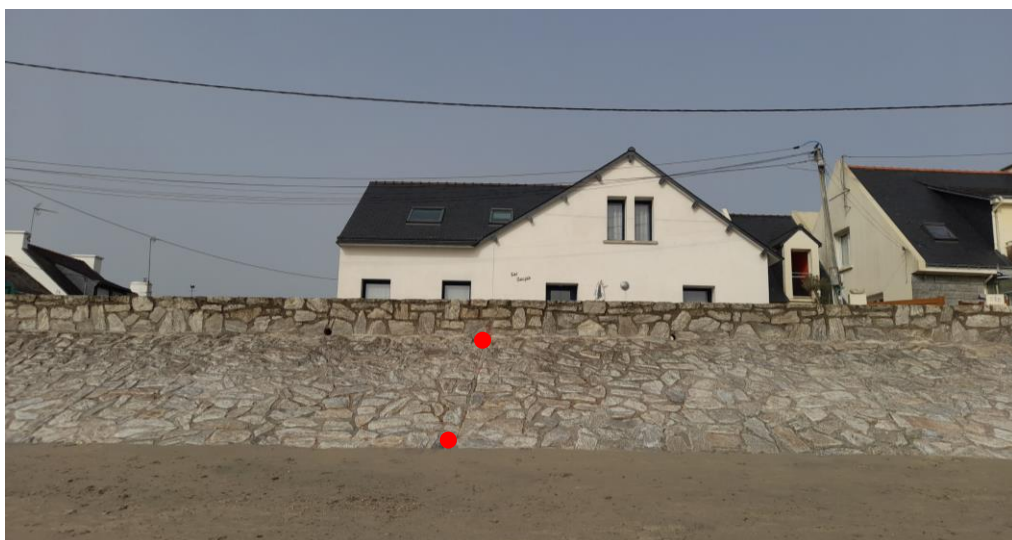
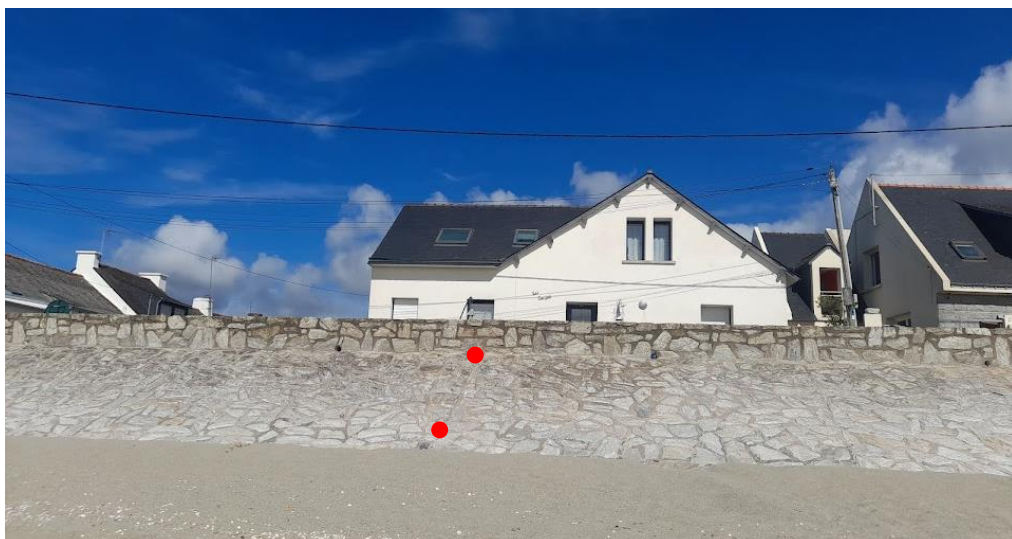
## MISSION N°3

Le suivi de la mission n°3 met en évidence une évolution progressive du niveau sédimentaire au pied du perré entre mars 2024 et août 2026. Les observations traduisent une dynamique saisonnière, avec une alternance entre des phases de diminution et de reconstitution du stock sableux. Le printemps 2024 est marqué par une forte érosion, avec une distance maximale de 440 cm enregistrée le 11 avril, traduisant un niveau de sable particulièrement bas. À partir de mai, une recharge progressive s'amorce. La distance diminue régulièrement pour atteindre 290 cm à la mi-août, témoignant d'une remontée du niveau sableux. Cette tendance s'inverse à l'automne, avec une hausse ponctuelle jusqu'à 368 cm fin octobre, avant une nouvelle diminution à 282 cm début décembre.

Si le secteur connaît des épisodes d'érosion marqués, notamment au printemps 2024 et à l'automne 2025, ceux-ci sont suivis de phases de recharge. L'évolution des mesures suggère ainsi une amélioration du niveau sédimentaire sur la période étudiée, avec un niveau de sable particulièrement élevé au printemps et à l'été 2026.

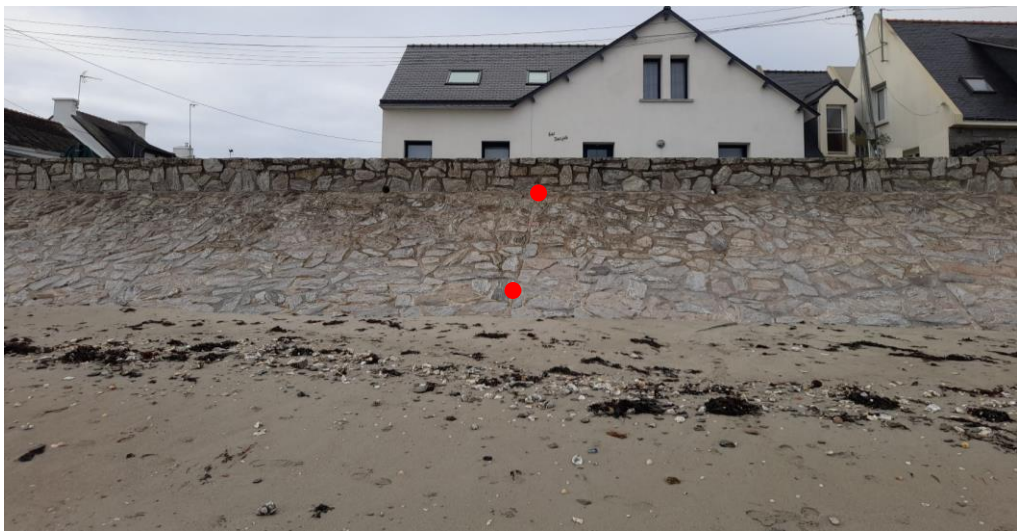
DÉCEMBRE 2024

L'année 2025 présente une dynamique plus contrastée. Après une légère érosion en début d'année, avec des valeurs comprises entre 332 et 360 cm, le printemps et l'été sont marqués par une recharge progressive. Les distances se stabilisent autour de 295 à 306 cm entre mai et août, traduisant un niveau de sable relativement élevé. À partir de septembre, une nouvelle phase d'érosion s'installe et culmine à 380 cm le 30 octobre. Cette dégradation reste toutefois temporaire, puisque les mesures diminuent rapidement dès novembre et décembre. L'année 2026 se distingue par une recharge sédimentaire particulièrement marquée. Dès janvier, les distances diminuent nettement pour atteindre 234 cm, puis un minimum de 206 cm est enregistré le 11 juin, correspondant au niveau de sable le plus élevé de l'ensemble du suivi. Malgré une légère remontée des valeurs durant l'été, celles-ci restent relativement stables autour de 225 à 230 cm en juillet et août. Dans l'ensemble, la mission n°3 met en évidence une reconstitution progressive et significative du stock sableux au pied du perré depuis la fin de l'année 2025.
