# RÉSULTATS BANASTÈRE 2025-2026

*Résultats des suivis participatifs OCLM 2026 à Banastère*

# SITE DE BANASTÈRE

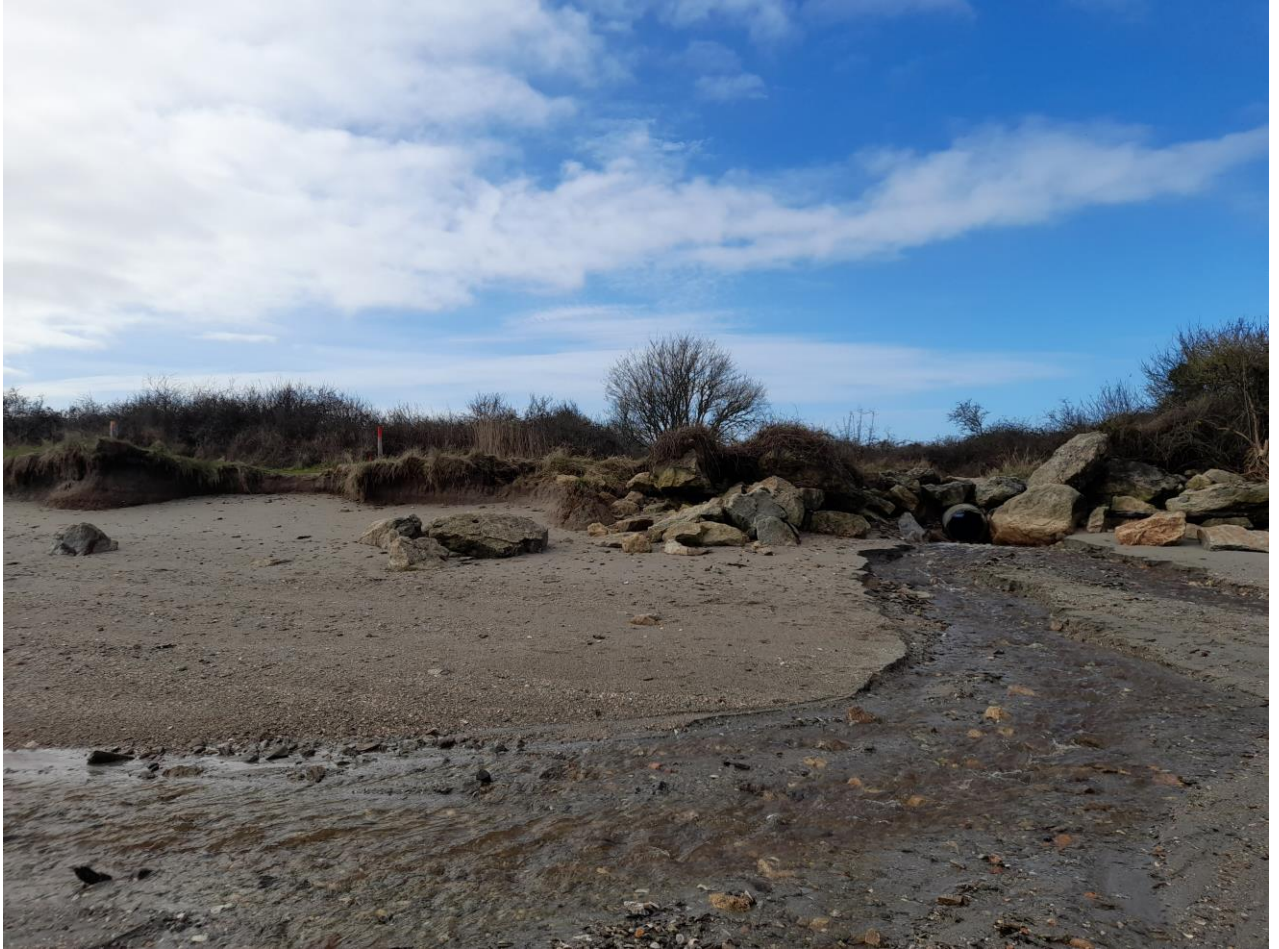
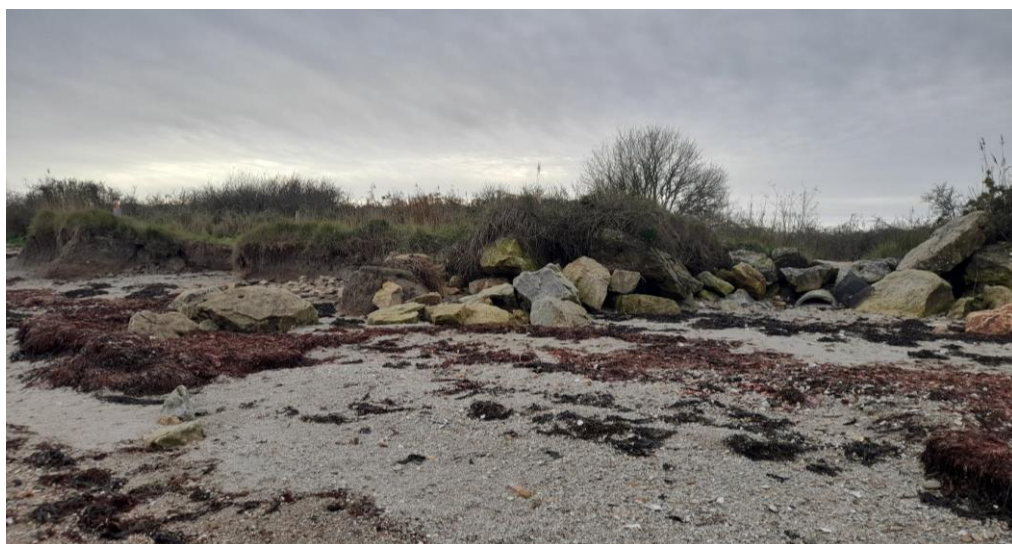
## MISSION N°6

Sur cette zone, certains blocs se sont déplacés en début d'année 2024, mais par la suite, leurs mouvements sont devenus très limités. Le niveau de sable dans ce secteur fluctue légèrement, comme en témoignent les variations de la largeur de plage visibles sur les photos. La zone est également impactée par les vidanges de l'exutoire, qui modifient ponctuellement son profil (cf. photo ci-dessous). Quant au niveau du sédiment le long des blocs, il reste relativement stable sur la période observée. La microfalaïse visible en arrière plan semble se maintenir.

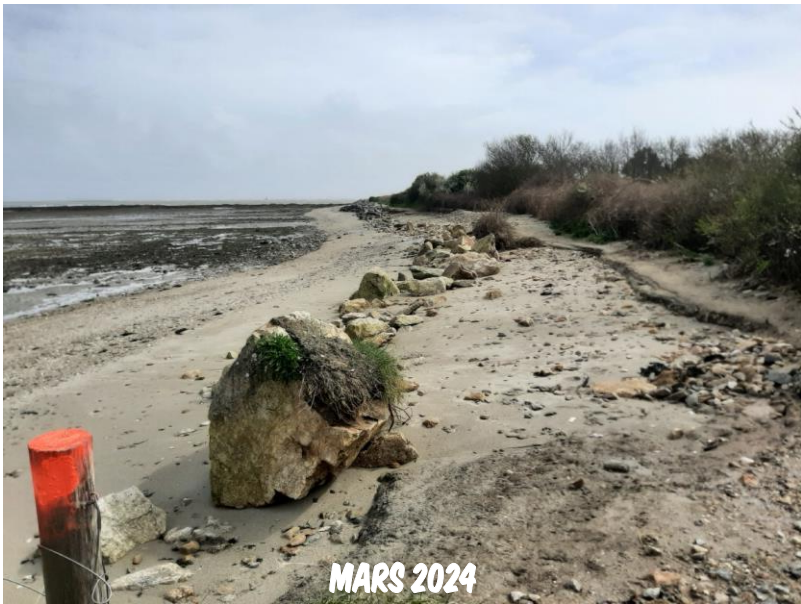
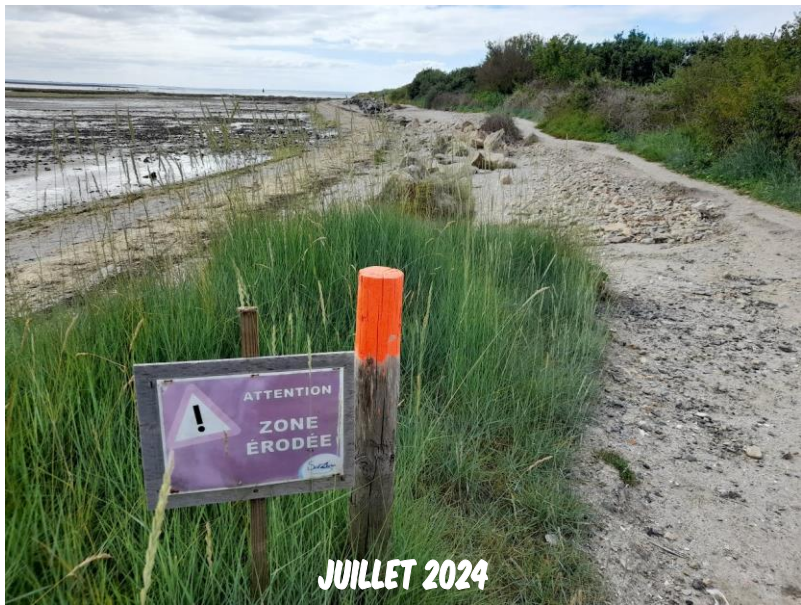
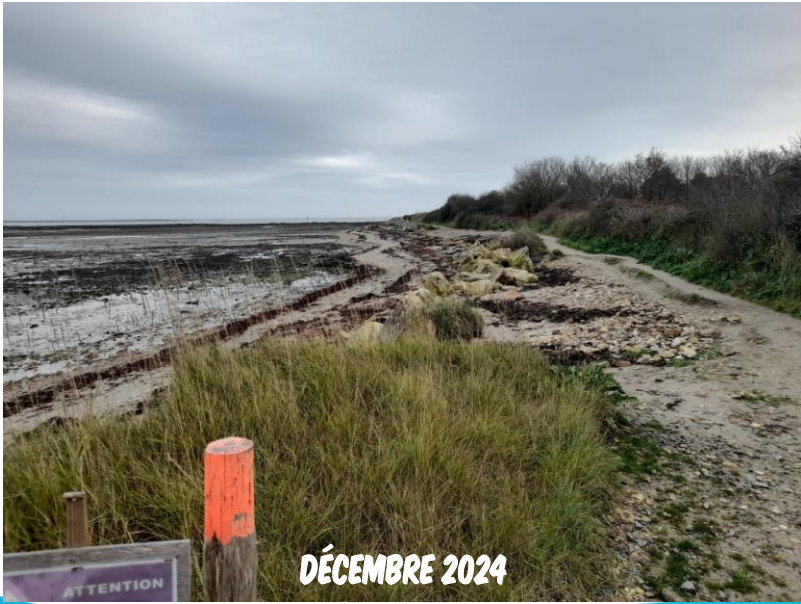
## MISSION N°7-1

Le suivi photographique du sentier met en évidence plusieurs évolutions significatives au cours de la période observée. Entre la première image de mars 2024 et les suivantes, on constate une reprise végétale notable au pied du poteau rouge, signe d'un léger regain de stabilité dans ce secteur. Durant l'été 2025, une végétation saisonnière apparaît sur et autour du sentier ; comme attendu, celle-ci se dégradera au cours de l'hiver suivant, sous l'effet des conditions météorologiques hivernales. La photo de janvier 2026 révèle la présence de laisse de mer déposée aux abords du sentier, indiquant que la mer a atteint cette zone lors d'un épisode de forte marée ou de houle.

Globalement, l'hiver 2025-2026 semble avoir relativement épargné le sentier, pourtant fortement impacté par la mer les années précédentes. Malgré son recul déjà prononcé, aucune aggravation majeure n'a été observée sur cette période, ce qui suggère une phase de relative accalmie dans l'érosion du secteur.

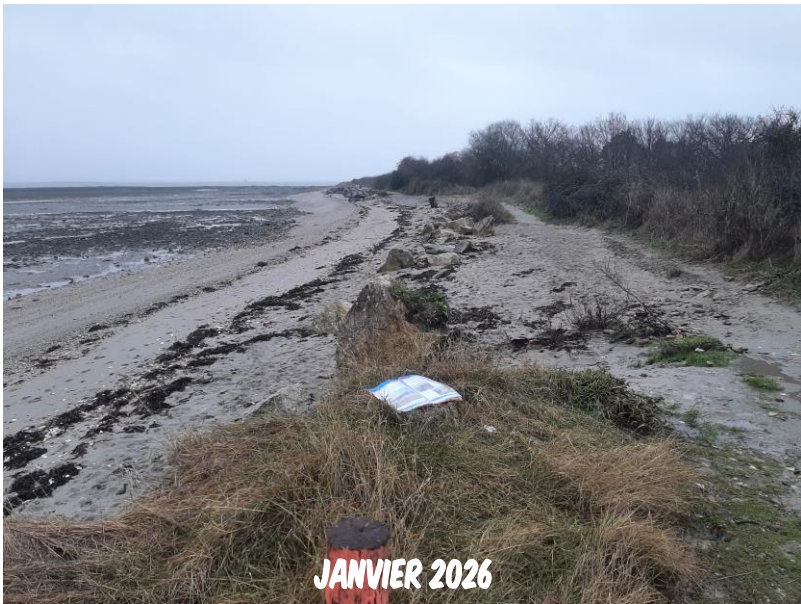
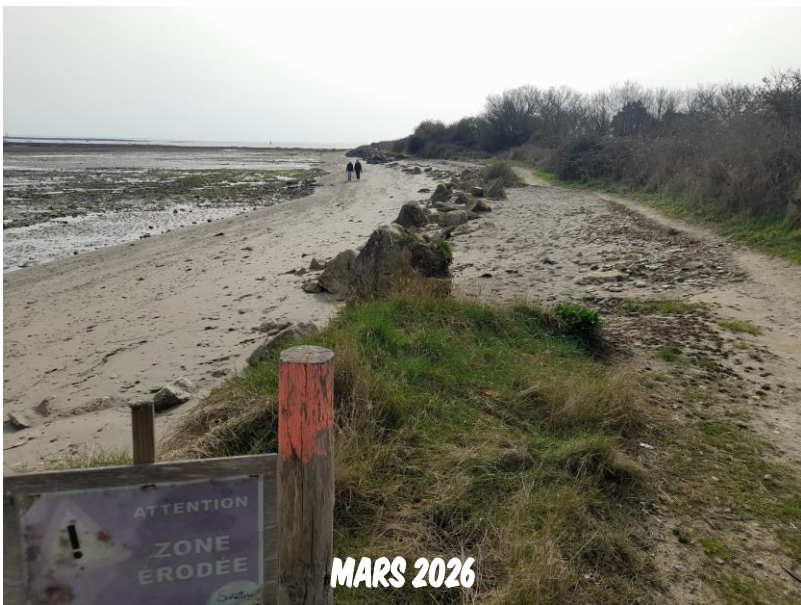
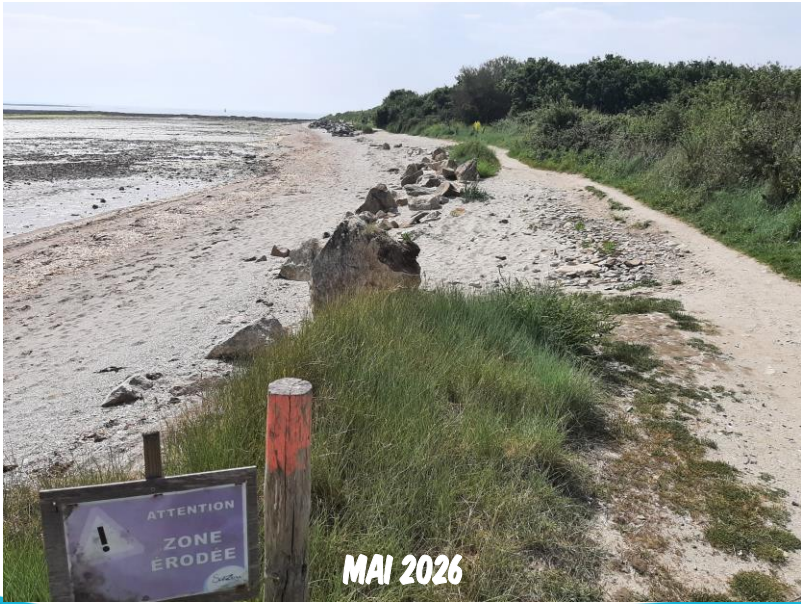
## MISSION N°7-2

En 2024, le suivi photographique vers le nord montre des variations marquées du niveau de sable dans ce secteur. En effet, entre mars et décembre de cette même année, on observe une lente montée du sable qui recouvre progressivement, au moins partiellement, les blocs situés en haut de plage — à la limite du sentier — ainsi que l'extrémité des enrochements visibles en bas à droite des images. Cette tendance se poursuit jusqu'à l'été 2025, période durant laquelle le niveau de sable atteint son maximum avant de diminuer légèrement par la suite.

On note également l'apparition d'une végétation pionnière, qui matérialise l'ancienne limite entre le sentier et le haut de plage. Cette végétation se développe durant l'été 2025, profitant des conditions plus favorables et du niveau de sable élevé, puis disparaît progressivement au début de la saison hivernale, sous l'effet des marées et de la dynamique d'érosion propre à cette période.

L'année 2026 semble montrer les mêmes tendances précédemment observées. La hausse du niveau de sédiment semble plus progressive que durant l'année 2025, mais atteint un niveau plus important en juin (cf cercle rouge). A partir d'avril, la végétation pionnière progresse le long du sentier et du cordon rocheux situé en second plan sur les clichés. Les prochains suivis révéleront si elle a atteint le même recouvrement que l'année précédente.

Entre 2024 et 2026, ces observations mettent en évidence un secteur où le sable continue de se déplacer de manière significative, tout en laissant apparaître ponctuellement des signes de stabilisation temporaire.
