# Résultats des suivis 2017-2022

## Espace Naturel Sensible de Kervillen

# Résultats des suivis sur le site de Kervillen entre 2017 et 2022

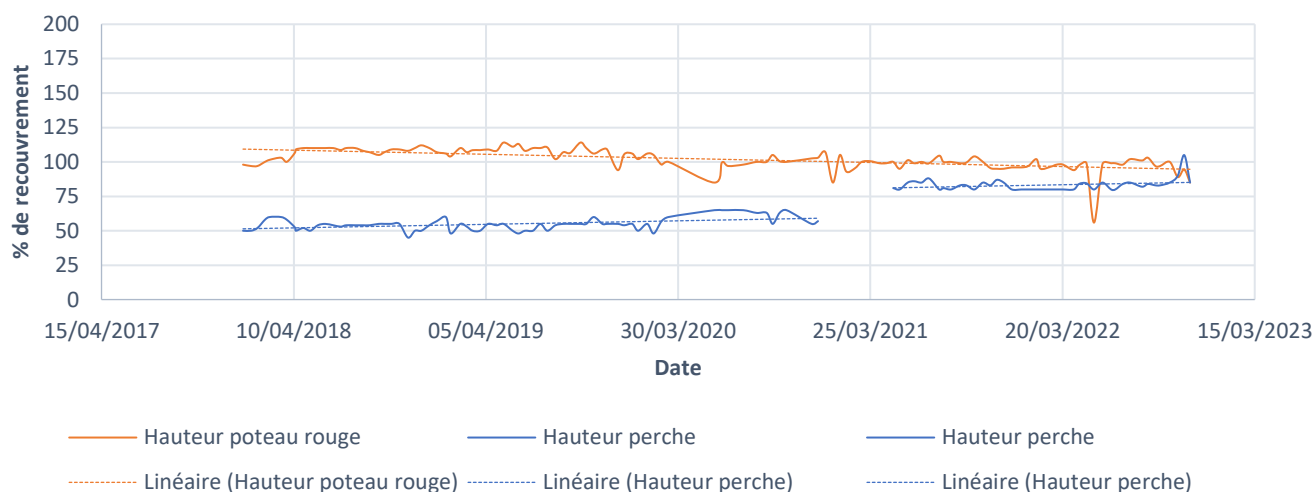
Variation de la hauteur de sédiment au niveau du casier de ganivelles n°1

La situation au niveau du casier de tri-fils, installé au Nord du site, n'a que peut évolué depuis le début du suivi. La tendance semble tout de même être positive avec une légère remonté du niveau de sédiment.

La végétation n'est toujours pas présente dans le casier, trop soumis au balancement des marées.

En 2021, le casier a été renforcé par des lignes de ganivelles. Ces dernières permettront peut-être d'accumuler plus de sédiment et à terme de permettre à la végétation de s'installer.

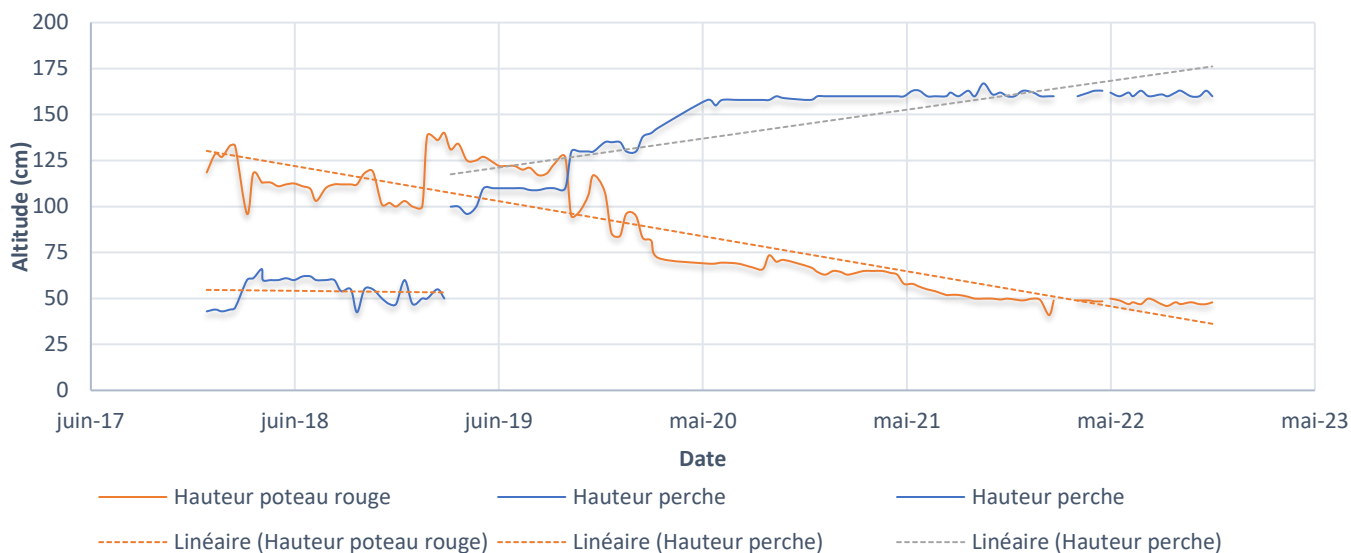
### Variation de la hauteur de sédiment au niveau du casier de ganivelles n°2

Depuis 2019, le casier n°2 voit son niveau de sédiment augmenter. Une accrétion totale de plus de 60 cm à ce jour. Ce chiffre se retrouve pour l'intérieur, mais aussi pour l'extérieur de l'ouvrage. En effet, le casier, comblé, se trouve à présent en arrière d'un nouveau casier de ganivelles. Ce nouvel ouvrage vient prendre le relai du casier n°2 déjà bien rempli.

Le nouveau casier installé en avant du casier n°2 fera l'objet d'une proposition de suivi afin de voir si la tendance se poursuit en avant des ouvrages déjà suivis.

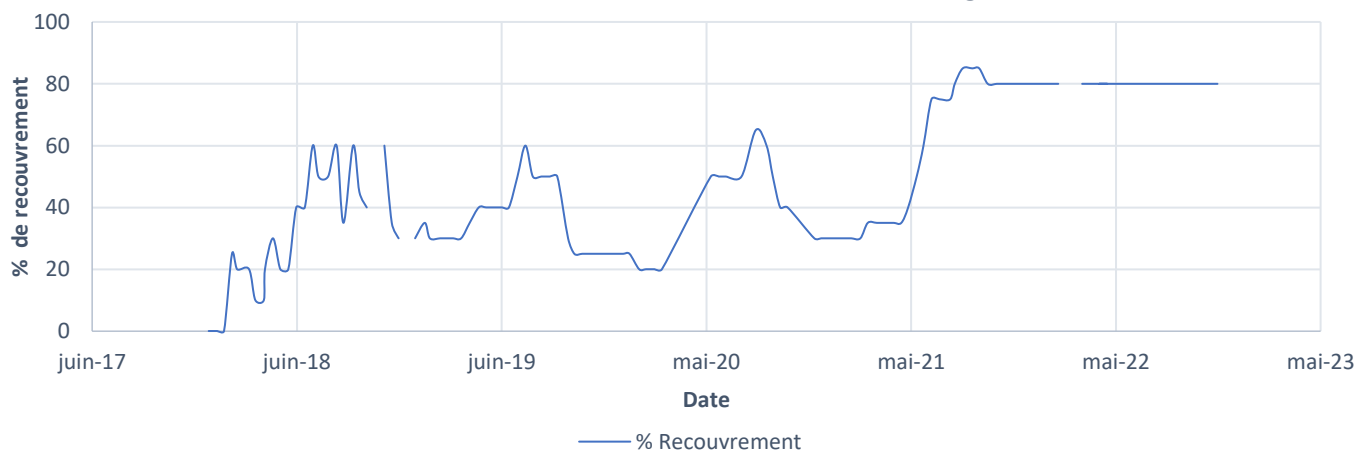
### Variation de la hauteur de sédiment au niveau du casier de ganivelles n°2

La végétation est bien installée dans le casier, est présente toute l'année et reste stable en termes de recouvrement. Le casier et donc la dune, semblent bien ancrés.

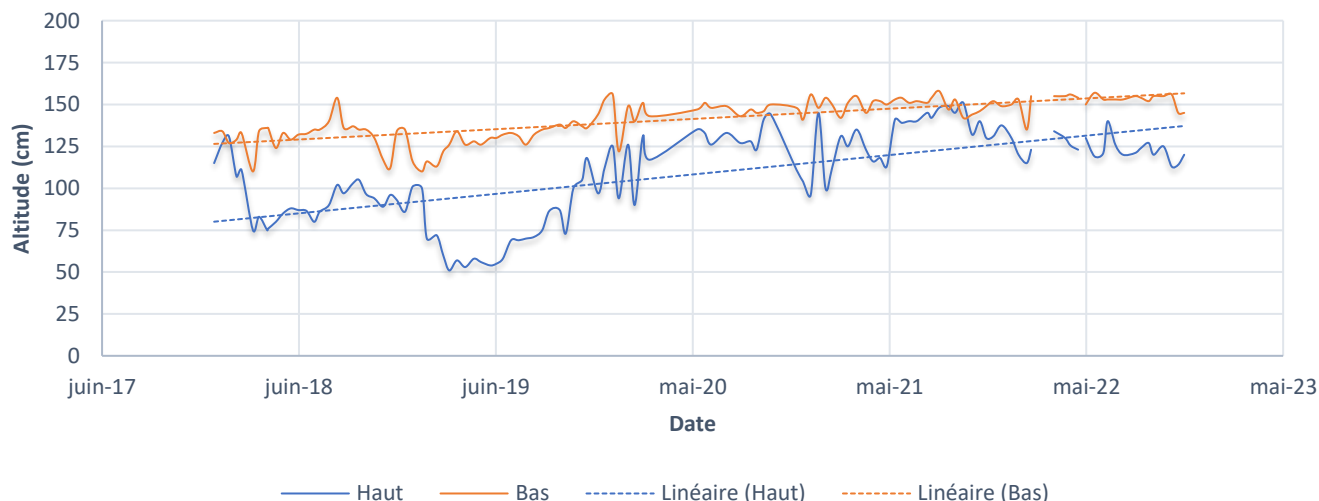
### Variation de la hauteur de sédiment au niveau du Stabiplage n°1

Au niveau des deux Stabiplages® installés au milieu de la baie du Poulbert, la tendance semble la même pour le haut des deux ouvrages. En effet, les deux courbes bleues indiquent bien une augmentation de la distance entre le haut du géotube et le sable. Cependant, la partie amont des ouvrages ne semble pas voir son niveau de sable diminuer. Il s'agit donc de la partie aval qui voit son niveau de sédiment baisser.

Pour les parties basses, le Stabiplage® n°1 indique également une baisse du niveau de sédiment alors que le n°2 montre une stabilité.

L'accumulation en amont (constatée visuellement) et l'érosion en aval (mesurée) sont les résultats classiques de ce type d'ouvrages.

Comme les années passées, les deux géotubes ont souvent été endommagés pendant l'année. Ils seront bientôt retirés par le Conseil Départemental 56 pour laisser place à des ganivelles. Un nouveau suivi sera alors mis en place.

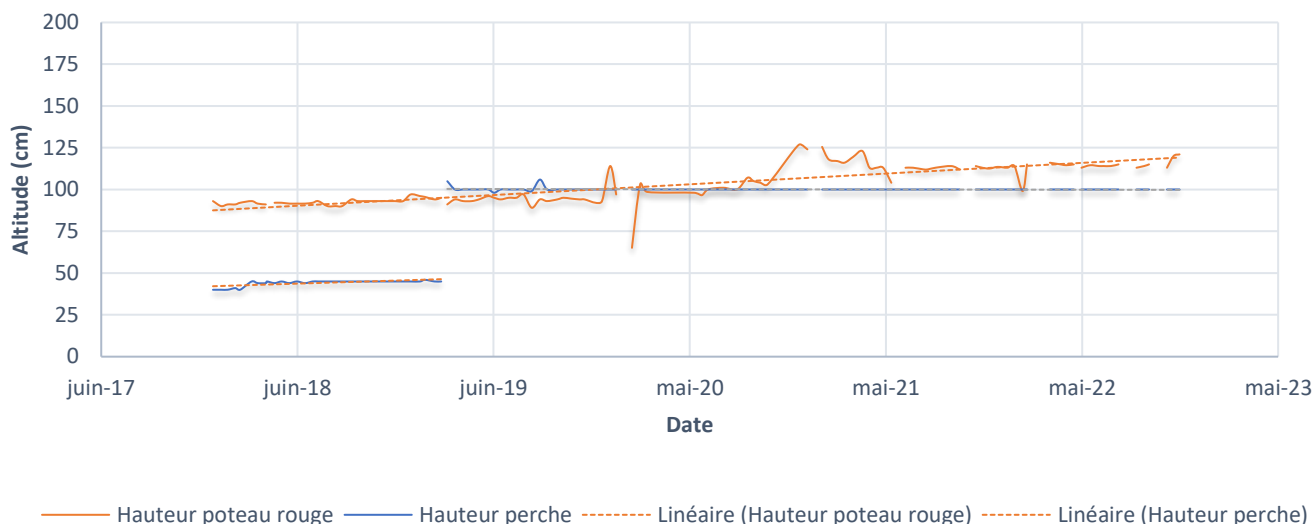
### Variation de la hauteur de sédiment au niveau du haut de plage

Le haut de plage situé à l'Ouest de la plage de Kervillen est constitué d'une dune basse végétalisée protégée par des ganivelles, du tri-fils et des enrochements. La partie dunaire présente une belle stabilité. Depuis le début des suivis, le niveau de sédiment n'a que très peu varié dans ce secteur. En revanche, la partie pied de dune est caractérisée par une tendance négative. Une perte de sédiments de l'ordre d'une trentaine de centimètres est observable sur la période du suivi.

La végétation n'est pas suivie dans cette zone, mais cette dernière semble bien implantée. Majoritairement constituée d'oyats, elle reste dense et permet le bon maintien de la dune. Elle a d'ailleurs continué de progresser en pied de dune pendant la dernière année, recouvrant un peu plus l'enrochement mis à nu pendant l'hiver 2019-2020. Cette progression rapide permettra peut-être de palier à la baisse du niveau de sédiment sur le pied de dune/haut de plage du secteur.
