Résultats des suivis 2018 - 2019 du site de Boëde

Observatoire Citoyen du Littoral Morbihannais

Introduction

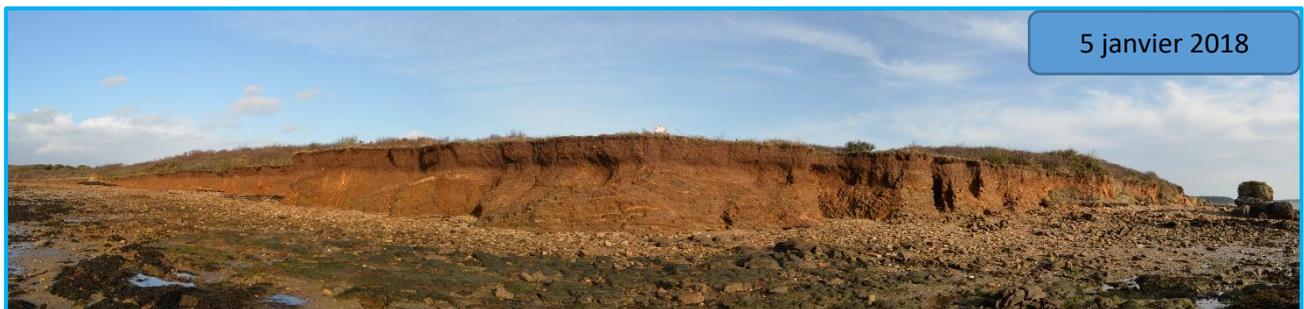
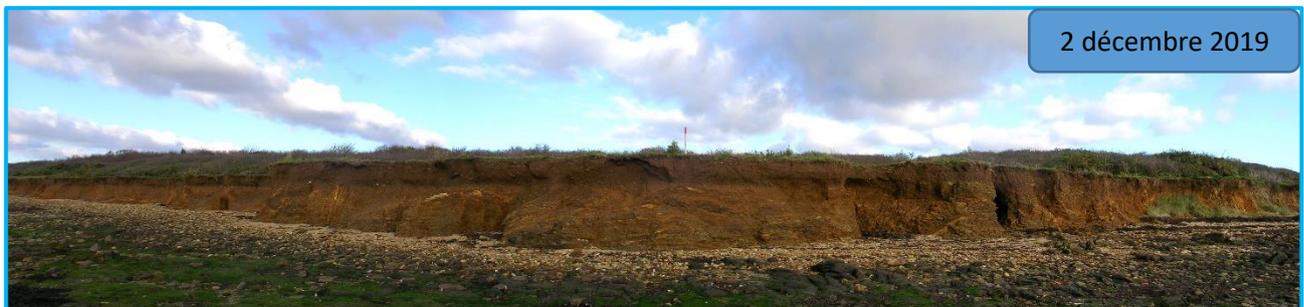
Falaise n°1

Les mesures réalisées sur le site de Boëde n'ont pas présenté de changement significatif lors de la période 2018 - 2019. Les résultats actuels ne permettent donc pas de calculer les vitesses de recul des falaises. En revanche, ces falaises subissent bien de l'érosion, comme celles constatées sur les photos de la falaise n°1 et sur les photos d'éboulement que les bénévoles fournissent parfois en plus des photos demandées. Il est donc important de continuer ce suivi sur ce site d'autant plus que la période 2018 – 2019 a été plutôt calme au niveau des conditions climatiques.

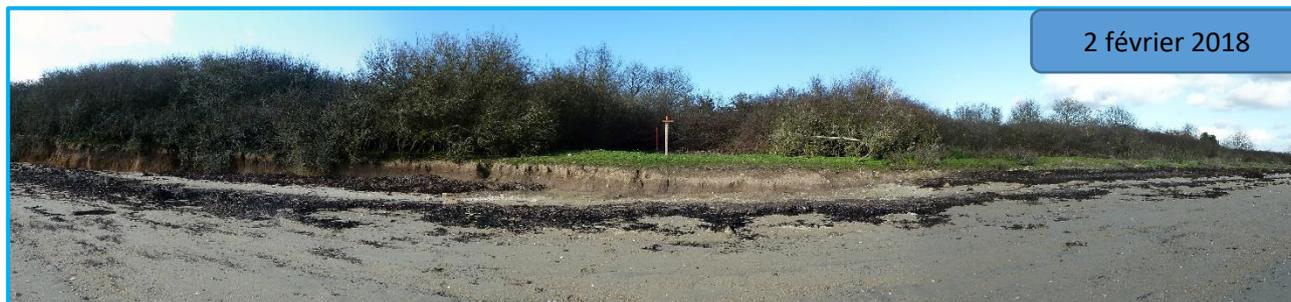
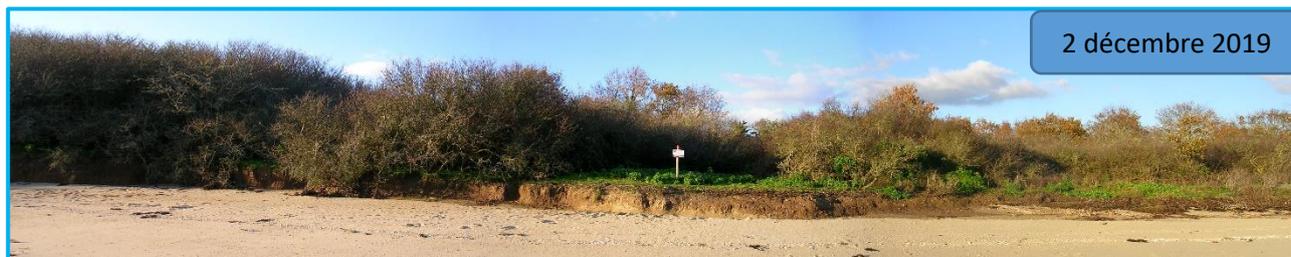
Micro-falaise n°1

En deux ans, il est difficile de constater des changements importants sur ces deux photos. Le site subit effectivement une légère érosion due au lessivage de la micro-falaise par les précipitations et la marée. Néanmoins, la zone reste stable.

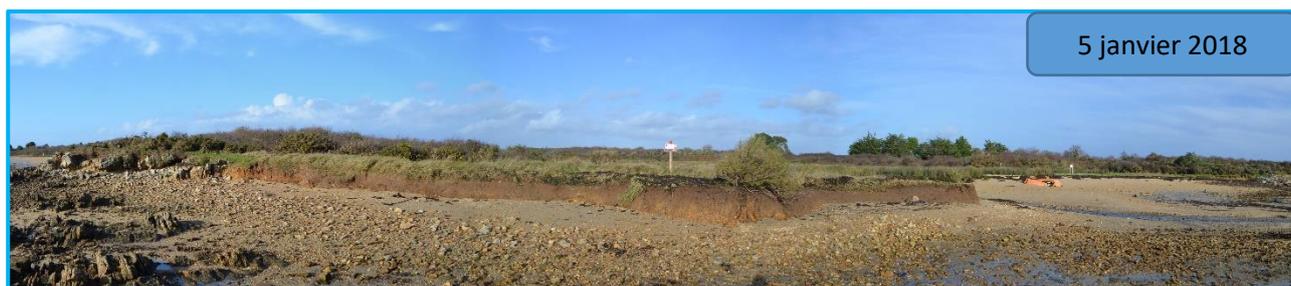
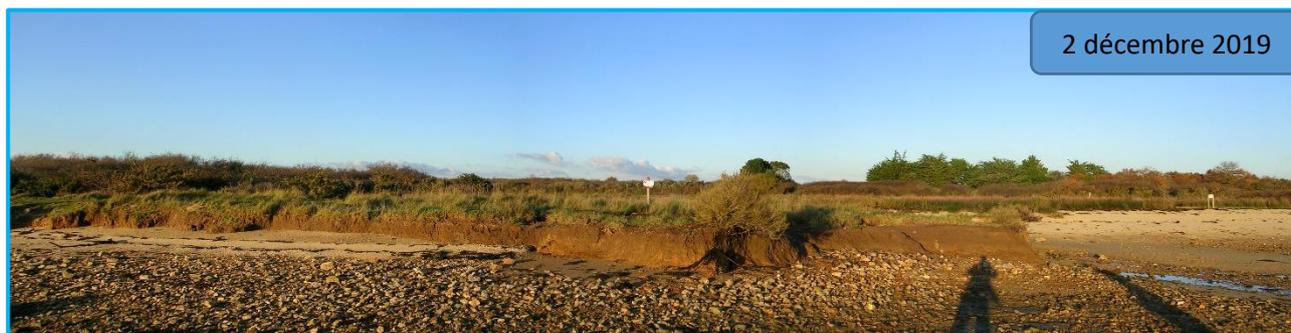
Micro-falaise n°2

Au même titre que pour la micro-falaise n°1, il est difficile de constater un changement majeur sur ces photos. Les micro-falaises meubles situées dans le Golfe du Morbihan subissent les assauts de la mer et les précipitations. Malgré cela, cette micro-falaise reste stable entre 2018 et 2019 comme le démontre la courbe précédente.
