# Résultats des suivis 2017-2022

## Espace Naturel Sensible de Kervillen

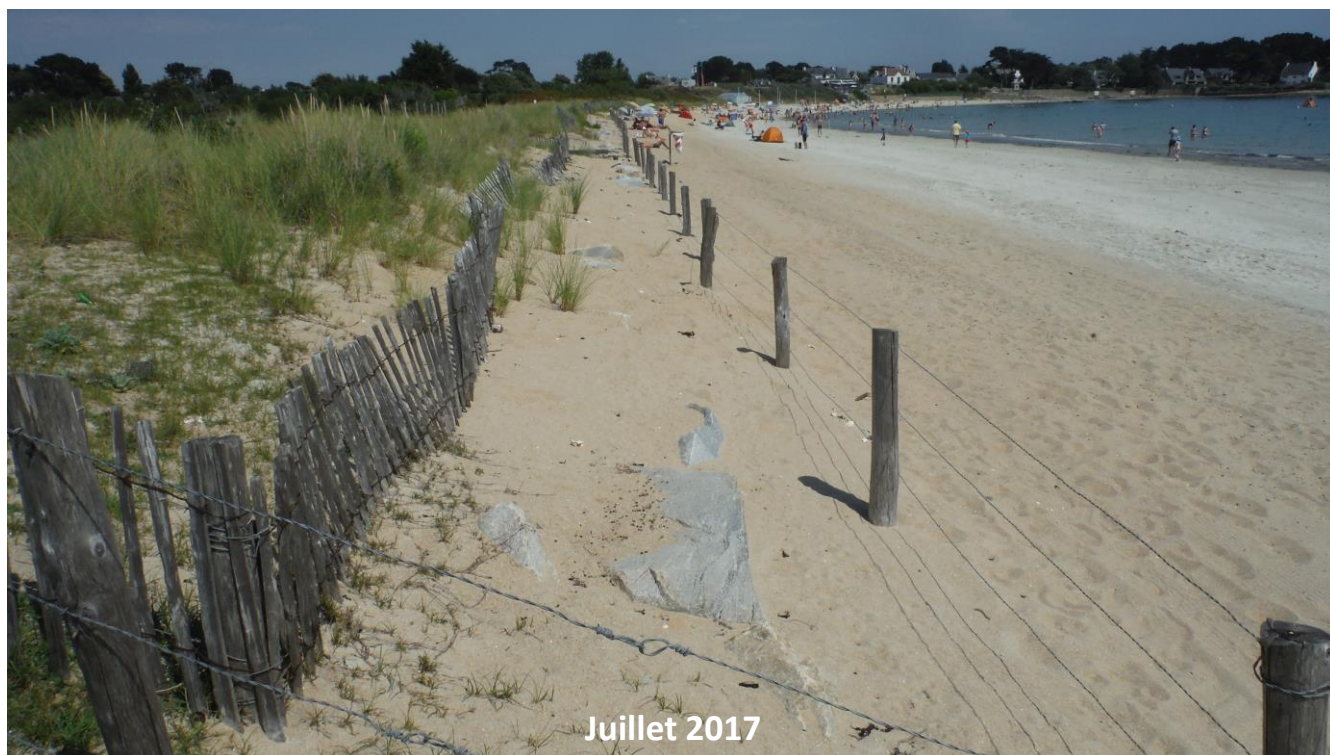
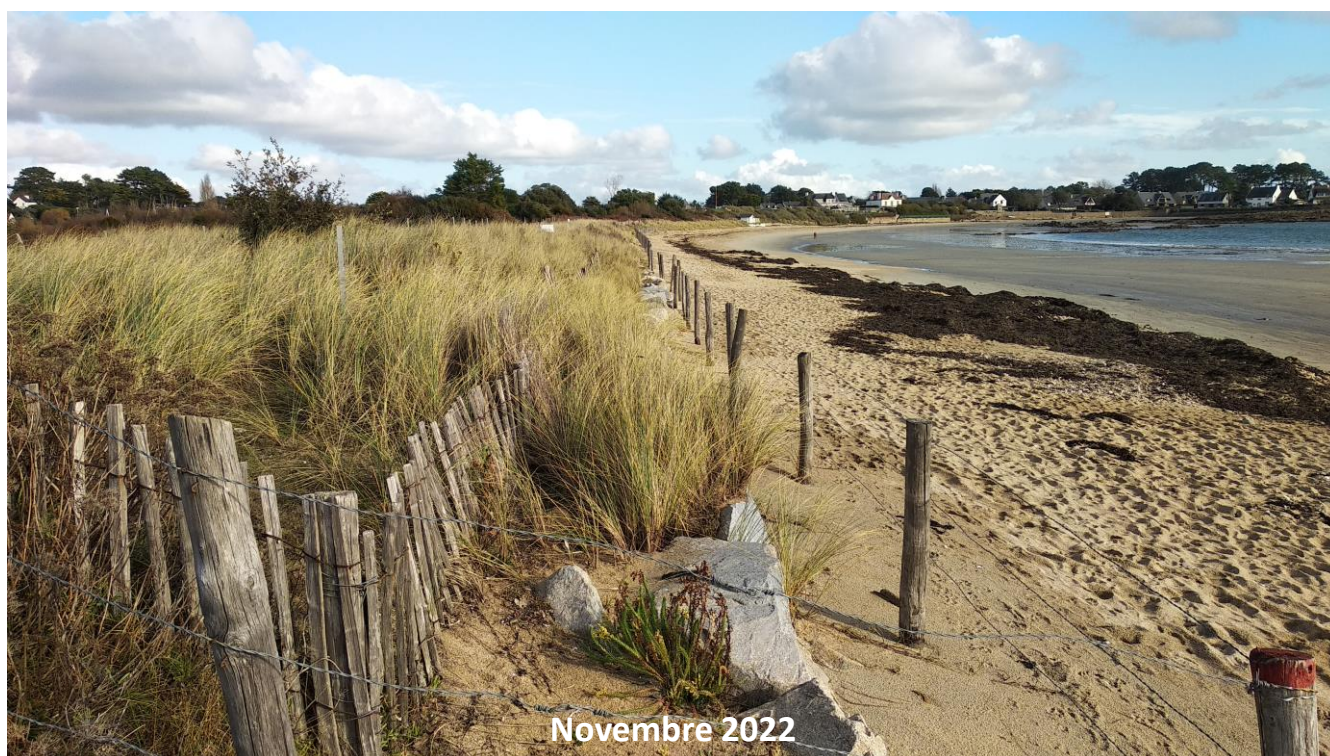
Le haut de plage situé à l'Ouest de la plage de Kervillen est constitué d'une dune basse végétalisée protégée par des ganivelles, du tri-fils et des enrochements. La partie dunaire présente une belle stabilité. Depuis le début des suivis, le niveau de sédiment n'a que très peu varié dans ce secteur. En revanche, la partie pied de dune est caractérisée par une tendance négative. Une perte de sédiments de l'ordre d'une trentaine de centimètres est observable sur la période du suivi.

La végétation n'est pas suivie dans cette zone, mais cette dernière semble bien implantée. Majoritairement constituée d'oyats, elle reste dense et permet le bon maintien de la dune. Elle a d'ailleurs continué de progresser en pied de dune pendant la dernière année, recouvrant un peu plus l'enrochement mis à nu pendant l'hiver 2019-2020. Cette progression rapide permettra peut-être de palier à la baisse du niveau de sédiment sur le pied de dune/haut de plage du secteur.
